## 4. 愛媛県宇和島市周辺で発生した群発的な岩盤崩壊とその発生場の特徴

Characteristics of rock mass failures and their formative conditions around Uwajima area, Ehime

○山崎 新太郎（京都大学防災研究所）

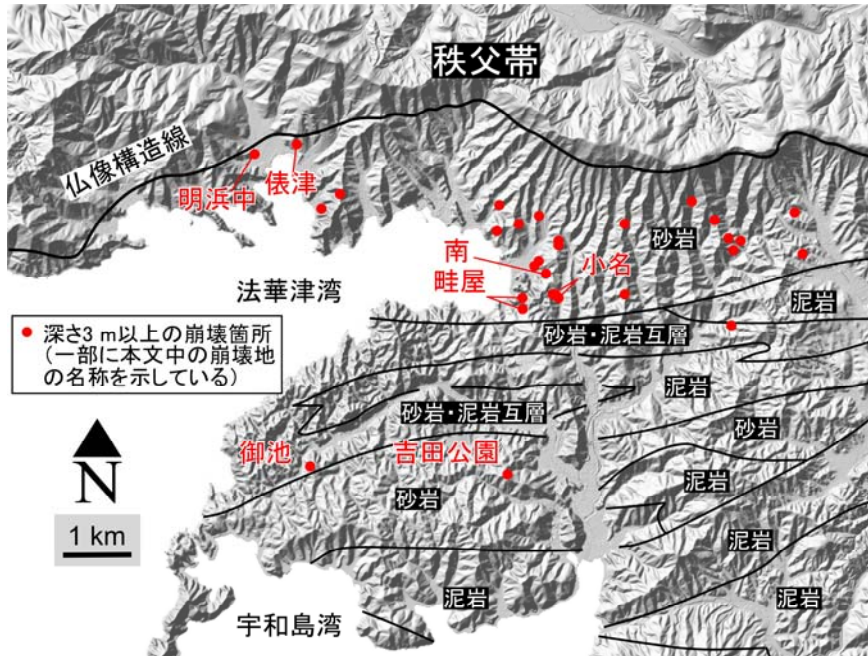
岩盤崩壊が多発した法華津湾周辺地域は四国西方の宇和海に面する地域であり、典型的なリアス式海岸が発達する地域にある。法華津湾沿岸から北に約 2 km に標高 500-600 m の東西に伸びる山稜があり、これに沿って、ジュラ紀付加コンプレックスである秩父帯（三宝山帯）と白亜紀付加コンプレックスである四万十帯北帯を区分する大規模な衝上断層である仏像構造線が位置する。さらに法華津湾と宇和島湾に南北に挟まれて吉田半島があり、法華津湾周辺および吉田半島周辺は砂岩、泥岩、およびそれらの互層が分布する。法華津湾周辺から吉田半島の北側の大部分を含む地域は、秩父帯分布域や仏像構造線から南に大きく離れた四万十帯の他地域に比べて起伏の小さい地域であり、他と比べて侵食抵抗性の小さな地域である可能性がある。岩盤崩壊は、この低起伏地域で集中して発生していた（図-1）。

図-1 調査範囲における岩盤崩壊の分布と20万分の1シームレス地質図V2に記載された岩相の分布

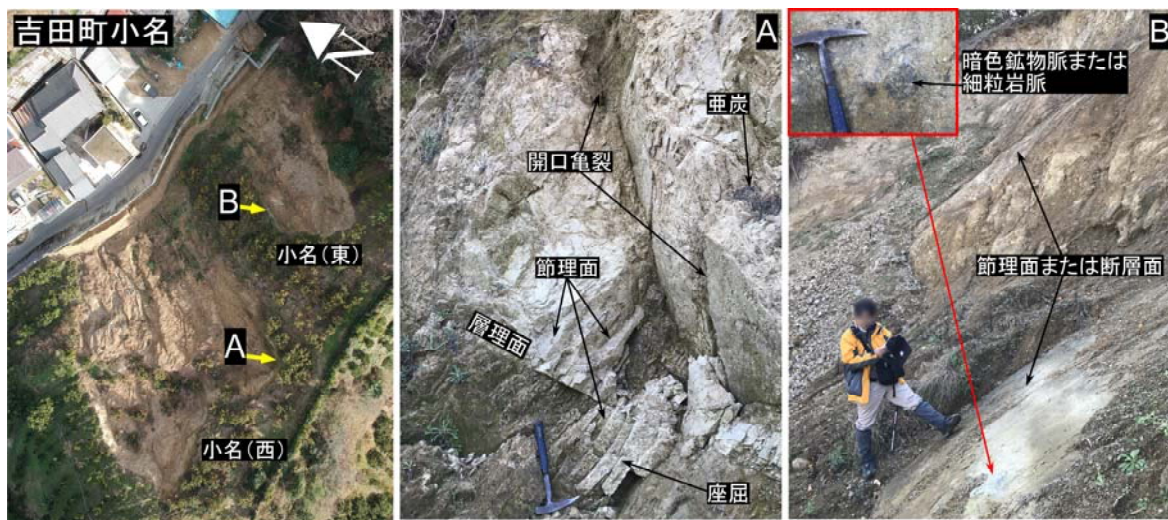
岩盤崩壊の発生前の地形としては谷地形である場合もあるが、尾根部や平滑な斜面で発生している場合が多くあった。崩壊前の地形上に谷が認められない尾根地形の崩壊では、地形表面による降水の集中的な流入がほとんど起こらず、降水が直接岩盤内部に浸透したと考えられる。岩盤内部への降水の流入経路の存在が示唆される。露頭では亜炭が開口した亀裂に挟まれる状況も一部では観察された（図-2）。

前述の分離面は数十センチメートル以上の波長を持つ曲面となっている場合が多く、またこの曲面は数十メートル規模の曲面となっている場合もある。この分離面は断層面と考えられ、面上

に断層物質と考えられる暗色の岩脈や鉍物脈が認められた (図-2).

図-2 吉田町小名における小規模岩盤崩壊と崩壊地に露出した構造
