5. 西日本豪雨災害における河川破堤堤防

の地形地質的素因

Geomorphological and geological predispositions of river-breaking levees caused by torrential rainfall disaster in western Japan.

○嶋 将志・東口 陽子・石川 敦代（株式会社エイト日本技術開発）

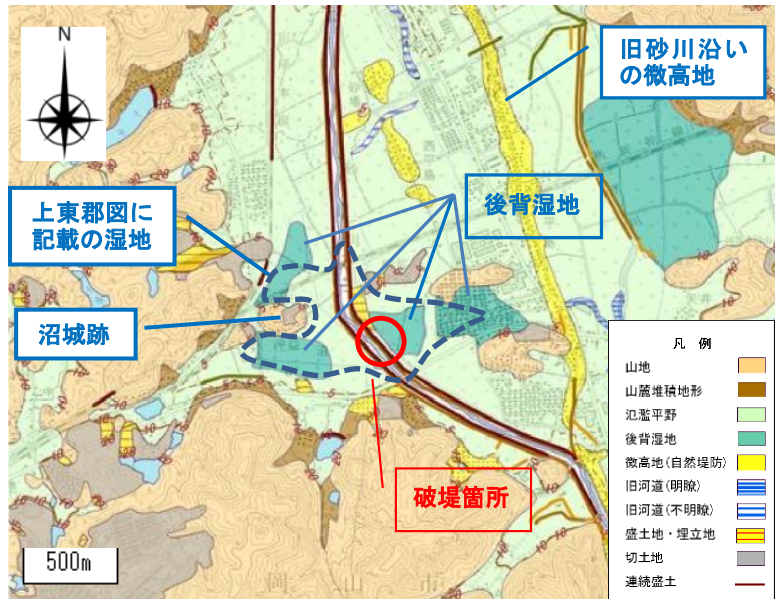
図-2. 周辺の治水地形分類 (治水地形分類図, 国土交通省国土地理院) ²⁾

国土地理院が公開している治水地形分類図を図-2 に示す．破堤箇所の堤内側は，「後背湿地」

に分類されている。この後背湿地の存在は、歴史的文献でも確認できる。

上東郡図(万治4年(1661)頃、岡山大学附属図書館所蔵池田家文庫絵図類デジタルデータ³⁾)によると、城山(亀山城、沼城跡)の東～南東～南側の一体に湿地の記載がなされており、今回の破堤箇所周辺の周辺一帯が、以前は湿地であったことが示されている。またその規模は、前述の治水地形分類図に示されている周辺の後背湿地を結合した範囲とほぼ一致する。

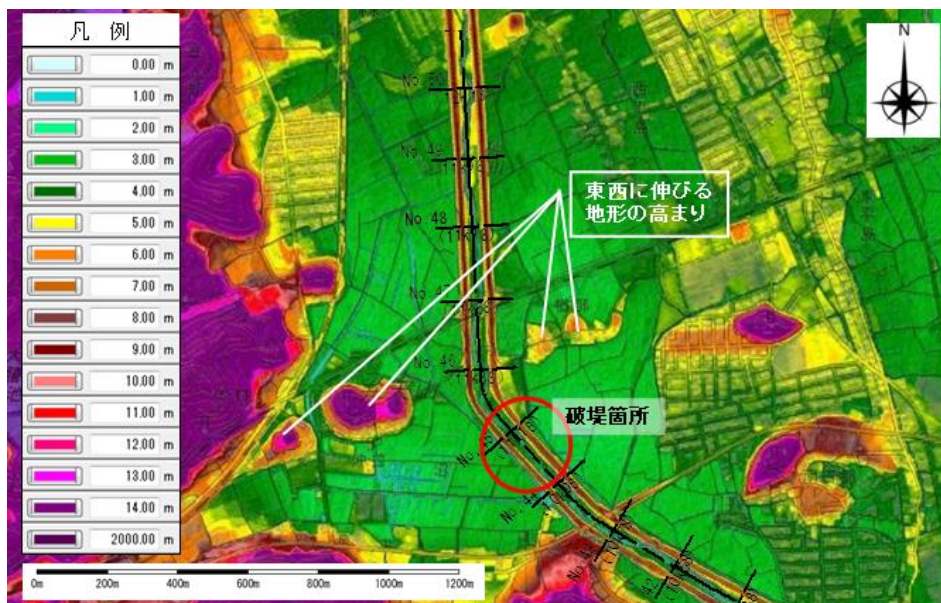
図-3. 破堤箇所周辺の微地形図
(国土地理院の基盤地図情報をカシミール 3D にて図化)

国土地理院の数値地図を用いて、作成した微地形図を図-3 に示す。微地形図では、治水地形分類図には反映されていない僅かな地形的特徴が確認できる。破堤箇所周辺の地形的特徴として、以下が言える。

- 破堤箇所の直上流側には、東西に地形の高まりが認められ、基盤岩の分布深度が浅く、またそこを抜ける幅が狭くなっていることが伺える。この基盤岩の分布は、調査ボーリングでも確認できている。
- このため、透水性の低い基盤岩層が、地下で堰のような存在になっている可能性がある。
- 上記の基盤岩層の存在が、地下水の流れをせき止めて上昇させ、破堤箇所の増水を招いている可能性がある。

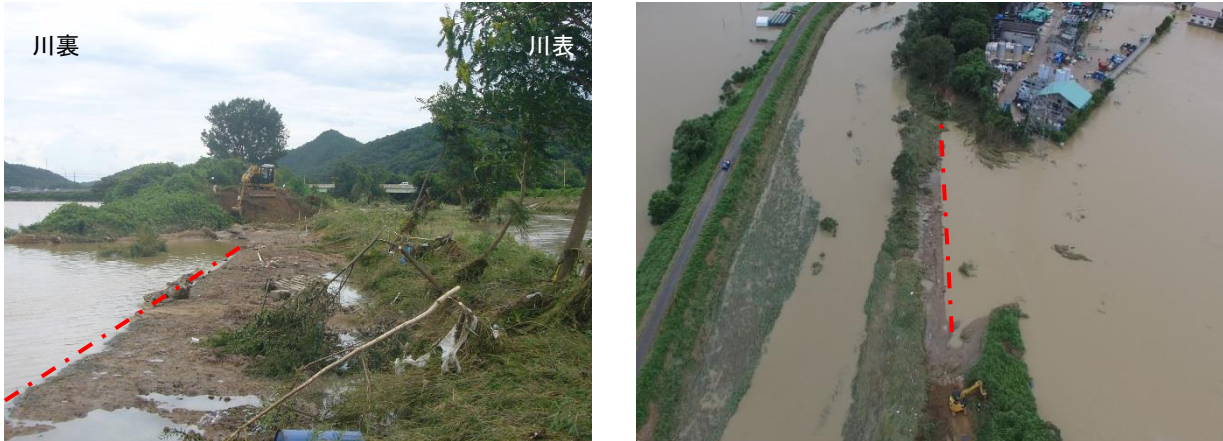
図-4. 破堤箇所被災直後の状況

被災直後の破堤箇所の状況を、図-4 に示す。この画像から明らかな通り、破堤した堤防の一部が浸食されずに残っている。この部分は、破堤した堤防に沿って直線状に連続しており、人工的なものと考えられる。この浸食されずに残っている部分は、浸食に対して強い材料で構成されていると推定される。

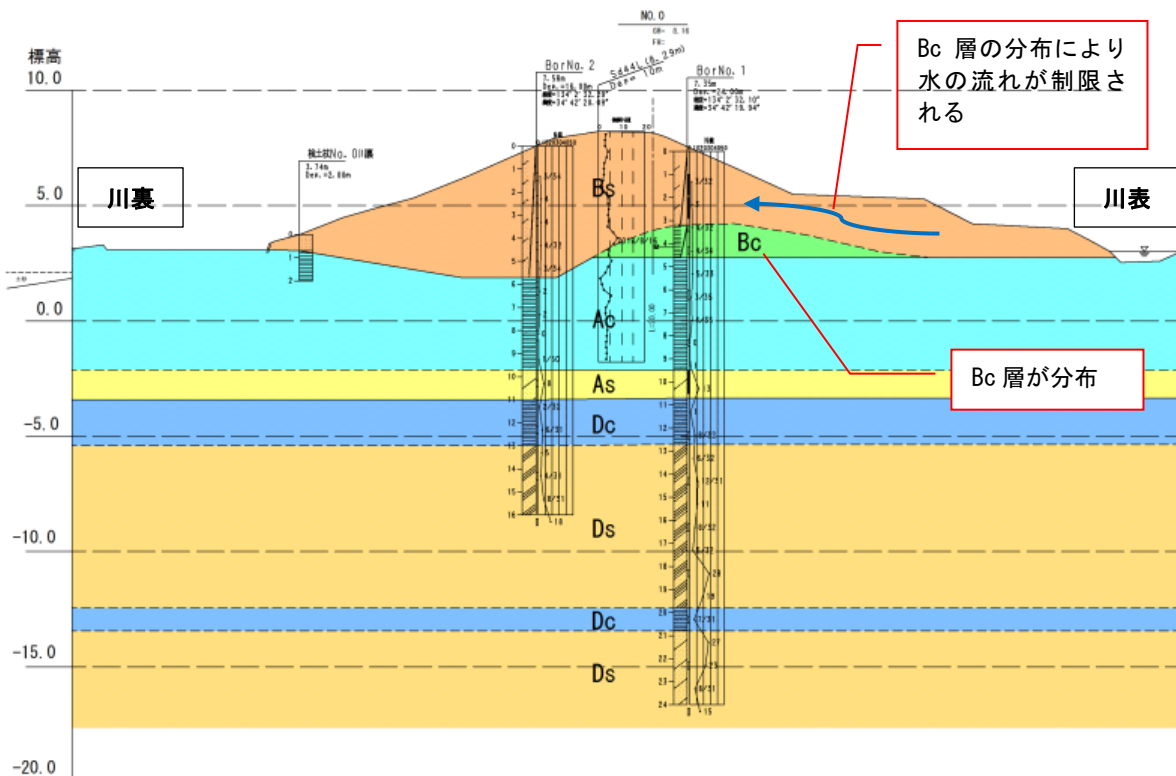
図-5. 破堤箇所の地層横断図

破堤箇所の隣接部において実施した調査ボーリングにより、当該部分に相当する位置で粘性土が確認された。この粘性土の分布は、破堤箇所の直線上の地形に一致する。これらの状況から、人工的に造成された堤防の一部であると考えられる。図-5 に、調査結果から推定した地層断面図を示す。

この堤防内部の構造は、川表側から川裏側へ水が浸透するとき、その流れを制限すると想定される。「河川堤防の構造検討の手引き ((財)国土技術研究センター)」⁴⁾では、同様な地層条件について、浸透が問題となる堤体の土質構成として示されている。

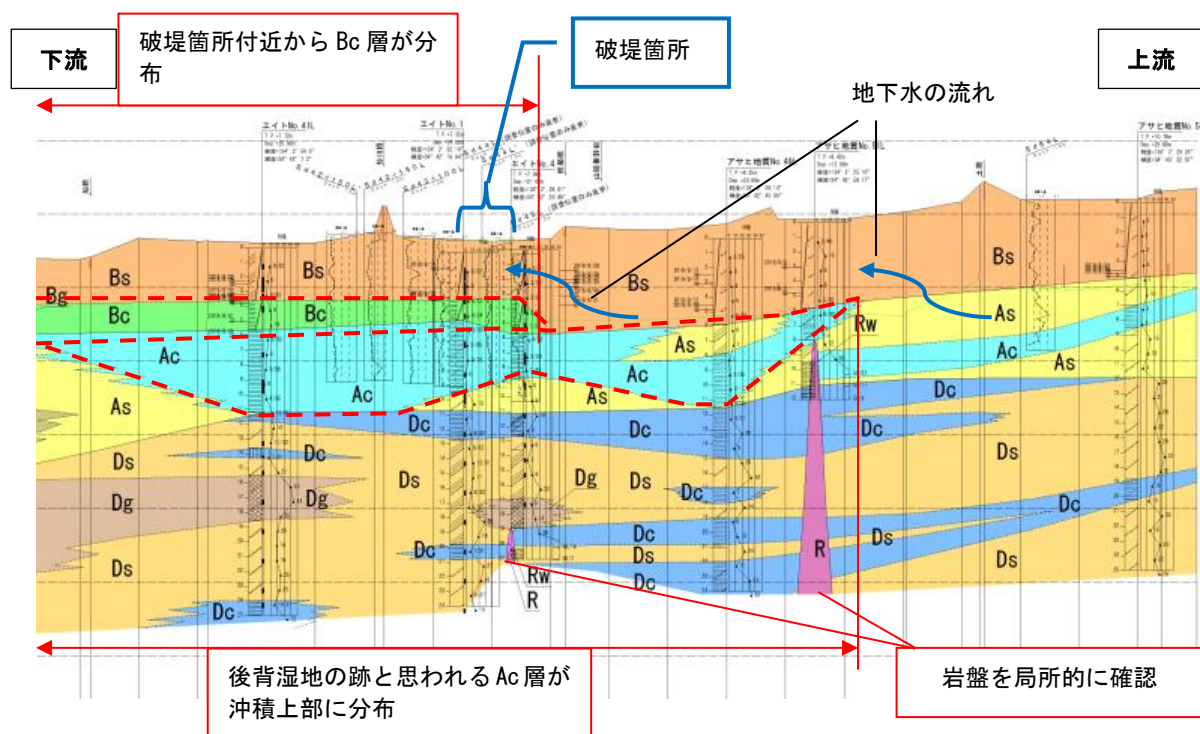
図-6. 破堤箇所周辺の地質構造

図-6 に、広域の地質縦断図を示す。この地層状況によると、沖積層最上部に後背湿地の跡と思われる Ac 層が分布している。また、破堤箇所付近から下流側では、盛土層の下層が粘性土層 (Bc 層) となっており、上層のみ砂質土層が分布する。下層の粘性土の透水性が低く上層の砂質土の透水性が高いため、地下水の流れは上層に集中する構造である。また、破堤箇所の上流側では基盤層の局所的な盛り上がりが見られ、3-2 に示した地形の高まりと一致している。

以上のような地層構成が水の流れを制限し、地下水を含めた水の流れが破堤箇所に狭く浅く集中したことが、破堤の素因となった可能性がある」と指摘できる。
