7. 既設アンカー長の探査事例と対策工設計について

7. About the exploration example of the existing anchor length and the design of countermeasures

○岡村 洋, 山本亮輔 ((株)地研), 原田敏雄 ((株)エスイー)

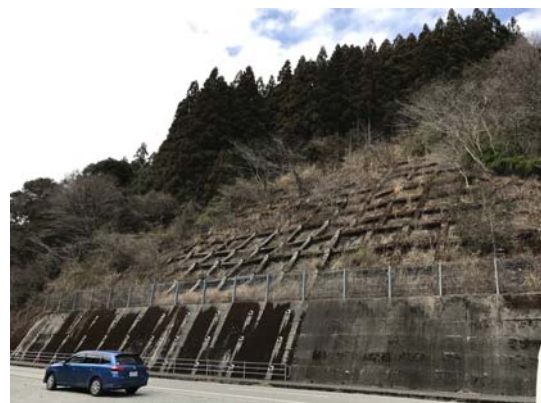
写真-1 調査地全景

調査地は高知県中央部に位置する国道山側のり面で、のり面は道路拡幅に伴い斜面末端を切土した箇所であり、高さは26m程度、脚部には高さ5mの山留擁壁が施工されている(図-1, 写真-1)。アンカー工はのり面切土施工中に発生した変状に対する対策工で、現場打ち吹付法枠工の交点部とコンクリート擁壁に施工されている。施工数は全13段で、法枠交点に10段(97本)、山留擁壁に3段(36本)の合計133本である。アンカーは平成4年に設計され、平成4~5年頃の施工である。なお、アンカー材は、法枠部は「SEEE F50TA」、擁壁部は「SEEE F130TA」と異なる部材であった。

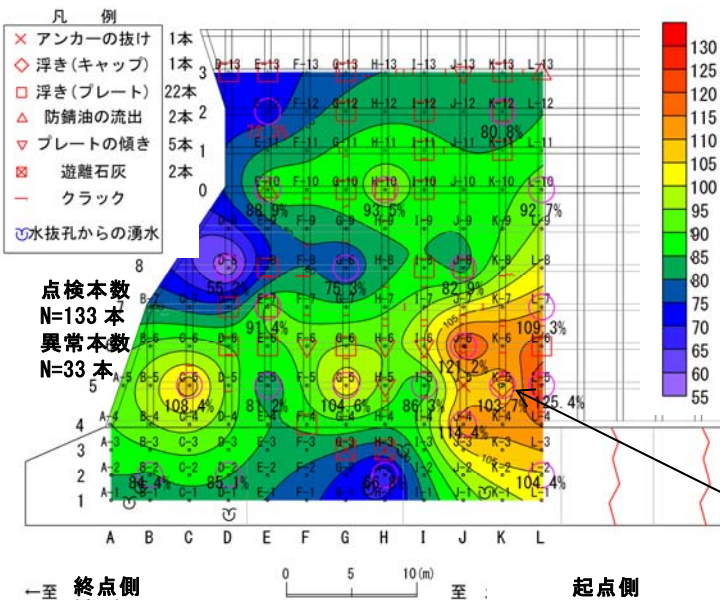
図-2 リフトオフ試験位置と結果

調査地では、アンカー全数の頭部及び外観目視点検を実施し、のり面全体の残存引張力の状況を把握することを目的に、22本のリフトオフ試験を実施した(図-2参照)。

一方、リフトオフ試験では、起点側法面下段において多くのアンカーで過緊張状態であることが確認された。また、終点側の法面下段においても過緊張となっているアンカーが確認されたが、斜面上部では残存引張力は減少していた。アンカー健全度評価(表-1)では、破断アンカーは対策が必要とされる「E+」評価、12本で経過観察が必要とされる「B+, B-」評価となる。残り10本は健全とされる「A-」判定となった。

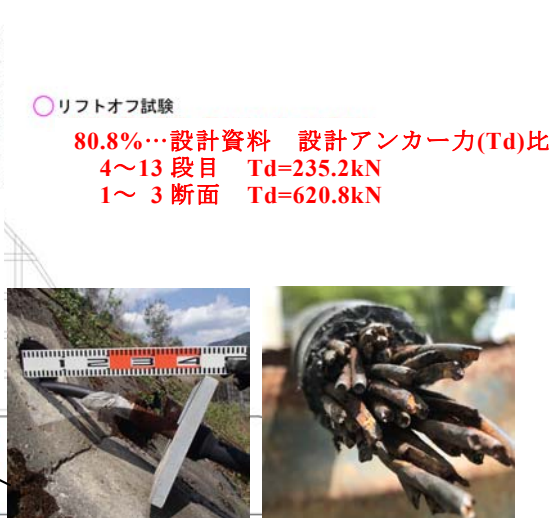
写真-2 破断アンカー

引拔けが確認されたアンカーを引抜き、破断面を確認した。破断面は下部マンション付近で、破断面は錆があるものの腐食の程度は低く、延性破断の特徴であるカップアンドコーン型の形状が確認された(写真-2)。破断したアンカーの長さは設計資料では9.0mであったが、引抜いて確認した長さは12.6mと3.6m長いことが判明した。また、調査地周辺の法枠工や擁壁工の亀裂分範囲や上方斜面の段差地形から、斜面上方と横方向にすべりブロックの拡大が推定された(図-3)。なお、プレートの浮き、傾きは調査の結果、法枠の不陸や施工時の傾きと判断された。

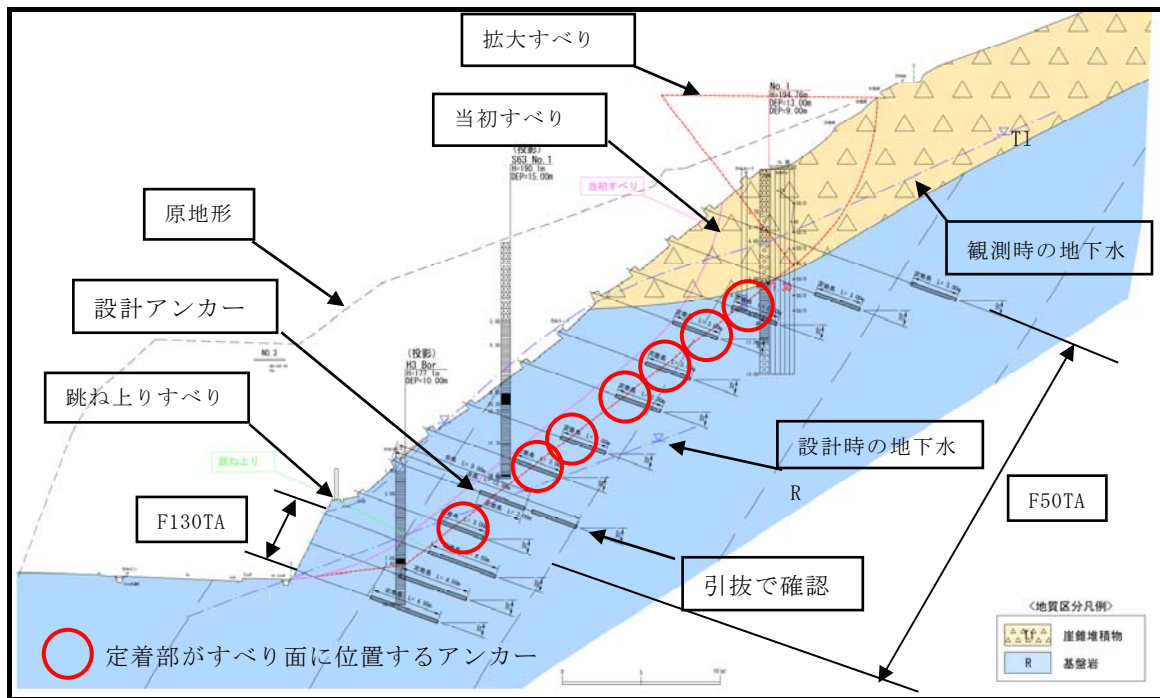
図-4 推定地質断面とアンカー工配置

現状調査で複数のアンカーに変状が確認され、すべりの拡大が推定されたことから、詳細な地すべり調査を実施した(図-4)。ボーリングはアンカー施工範囲内で1箇所、拡大すべり内のアンカー未施工範囲で2箇所実施し、孔内傾斜計による動態観測と地下水位観測を実施している。

ボーリングでは、のり面上部では転石を含む崖錐堆積物が、のり面中～下部では比較的硬質なC_L~C_M級の泥岩が確認された。硬質な泥岩であるが、部分的に粘土状コアを挟み、動態観測で0.1mm/年程度の変位が確認された。

- ①すべりは上方ならびに横方向だけでなく、深度方向への拡大も推定された(図-4)。
- ②設計時の地下水は、すべり面にほとんど影響しない水位であった。しかし観測では、地表面近くまで上昇する被圧地下水が確認されている。このため、アンカー設計時の想定よりも過剰な間隙水圧が作用していると考えられる。
- ③下段の擁壁部3段のアンカー抑止力は全体すべりの50%程度受け持っている状態である。このため跳ね上がりすべりを発生させる可能性がある(図-4)。これは下段付近のアンカーに過緊張が確認されたことと符合し、アンカーの破断も跳ね上がりすべりによると推定される。
- ④破断したアンカーの長さが設計延長と異なることから、他段のアンカーの施工延長も設計延長と異なる可能性があるが、設計アンカー長では、長さが不足すると考えられるアンカーは7段となり、拡大すべりに対して既存アンカーの抑止効果を見込めない可能性があった(図-4)。

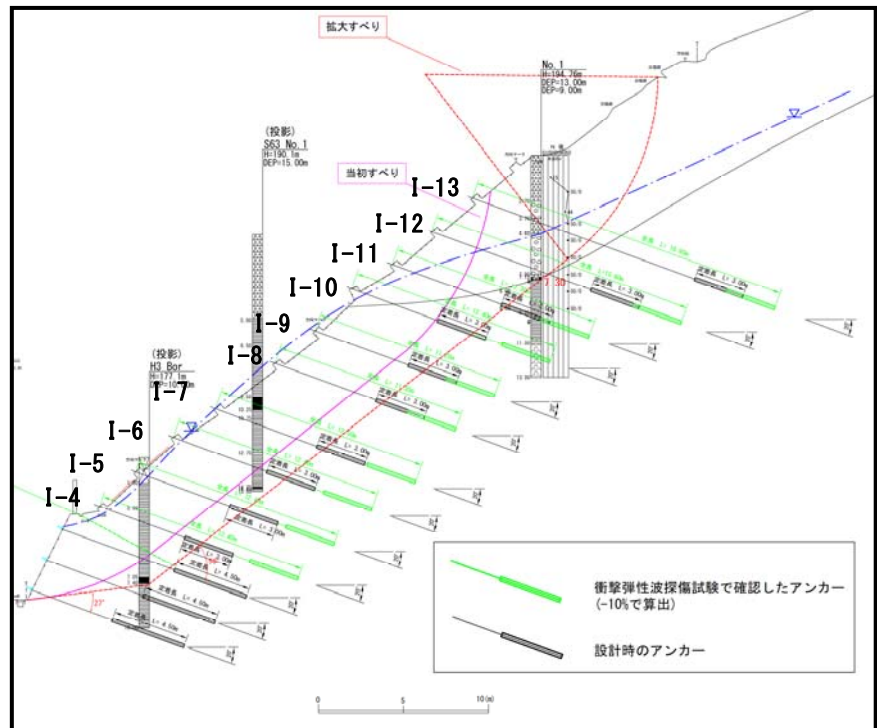
図-6 衝撃弾性波探傷試験結果断面

衝撃弾性波探傷試験は、アンカー長の不足が懸念されるのり面部の10段で、アンカー長を把握して既存アンカーの抑止効果を評価することを目的に実施した。探査では、アンカー先端の地山からの反射波を計測することによりアンカー長を推定した(表-2, 図-6)。

- ① 試験を実施した法枠部のアンカーは全てアンカー長が設計アンカー長よりも長いと推定され、設計長より 3.2~5.3m 程度長い。
- ② 破断が確認されたアンカーと同段である I-5 地点の推定アンカー長は 13.8m である。これは破断アンカーを引き抜いて確認した長さ(L=12.6m 程度)比較すると 1.2m 程度、9%程度長い。(破断アンカー…余長(0.15m 程度)を含めて 12.4m で破断。下部マンション直上の破断で、下部マンション長さはカタログ値 0.385m

- ③ 既設アンカーは、試験誤差を10%として考慮した最小長さでも定着部が拡大すべりよりも奥にあり、拡大すべりに対して機能していると判断され、抑止機能を発揮していると評価できる。
- ④ 試験精度は実績や実験より±5%の範囲内とされている⁵⁾が、範囲内に収まらなかった要因としては、アンカー材の伝播速度設定値は経験値より決定しているが、現場条件やアンカー材料、拘束条件などの違いにより、伝播速度が異なる可能性がある。また、列によって異なる延長での施工の可能性も考えられる。

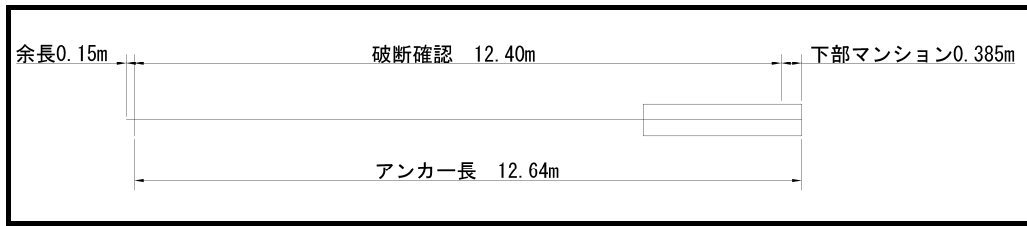
図-7 破断アンカーモード

より、破断したアンカーの長さはL=12.64m程度(図-7))

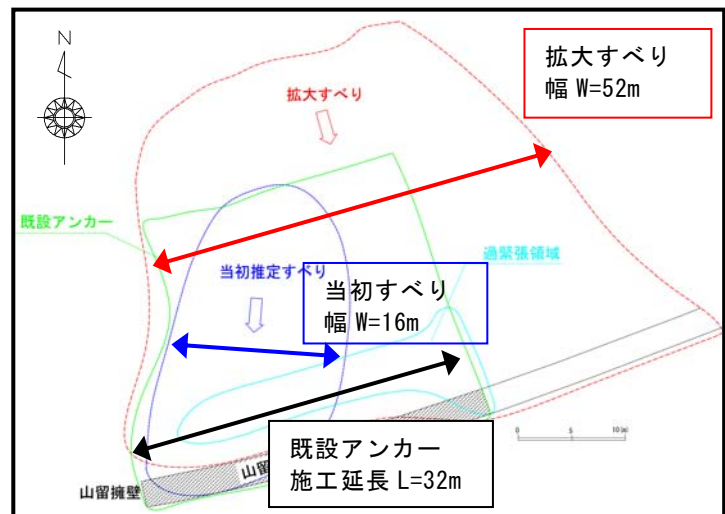
図-8 アンカー施工範囲モード

現在施工されているアンカー工は、幅約 16m のすべりに対して設計されているが、施工延長は 32m 区間に渡っている。これは設計後のり面施工時に変状が拡大した可能性が示唆される。その後更に拡大したと推定される地すべりは、斜面上方に約 10m、側方約 25m 拡大した幅 52m で、アンカー施工区間からは約 16m 程度の拡大となる(図-8)。幅 52m に対して既設アンカーは 32m 区間での施工であることから、既設アンカーは拡大すべりに対しては 61.5%(32m/52m×100)の抑止効果しか発揮できないと評価した。なお、アンカーの抑止効果については、アンカー工の設計が、解析断面で計算された 1m 当たりの必要抑止力を横方向の間隔と縦方向の段数で配分することや、以降の対策工設計を考慮して、地すべり幅と施工延長で評価した。
