P-13. 風化花崗岩の崩壊面の形態を規制する風化帯構造と根系

Weathering Zone and Plant-Root Systems as Controlling Factors of The Slope Failure Morphology of Weathered Granite

○ 藤田勝代 ((財)深田地質研究所)・横山俊治 (高知大学)

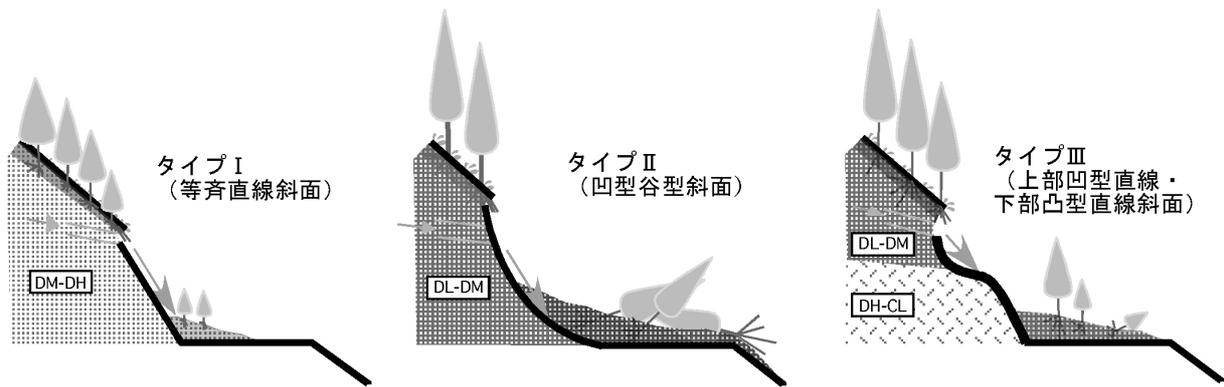
タイプⅠ (等斉直線斜面) : 崩壊面は全体的にほとんど平らで断面は直線をなす。崩壊面上部では, 樹木の根が落ちきっていない場合, 表土がひさしのように残り樹根が垂れ下がるほか, パイプ孔が確認できる。DM-DH級岩盤に多くみられる。

タイプⅡ (凹型谷型斜面) : 崩壊面は上部から下部にかけて緩い凹型を呈し, 断面はお椀型・スプー

図2 切土斜面に認められる崩壊面の形態の分類

ン型にえぐれた形をなす。崩壊面上部では、樹木の根が落ちきっていない場合、表土がひさしのように残り樹根が垂れ下がるほか、パイプ孔が認められる。赤色化した表土や DL-DM 級岩盤に多くみられる。

タイプⅢ（上部凹型直線・下部凸型直線斜面）:崩壊面上部は表層堆積物あるいは DL-DM 級岩盤は凹形にえぐれる。上部と下部の境界で緩やかな凸型を呈し、下部は平面をなす。タイプⅠと同様に、崩壊面上部には樹木の根が落ちきっていない場合、表土がひさしのように残り樹根が垂れ下がっているほか、表層堆積物中にはパイプ孔が確認できる。崩壊面下部は DH-DM 級岩盤であることが多い。上部が崩壊したため凸形に見えるが、元の斜面の状態に近く、わずかに植生が残っていることもある。

る。DM-DH 級岩盤に多かったタイプⅠの崩壊は表層堆積物にパイプ孔が形成された後、切土面と平行に発達した根系層が一気に崩壊し平面形を呈した。赤色化した表土、DL-DM 級岩盤に多くみられるタイプⅡの場合、根系層も深いと考えられ、パイプ孔の形成で地中侵食が深部まで進んだ後崩壊した可能性が高い。凹凸のあるタイプⅢは、上部の表土～DM 級岩盤にパイプ孔が形成され凹型に崩壊し、下部の根系層が比較的薄い DH-CM 級岩盤はごく表層のみが崩壊したので凸型に残ったと考えられる。

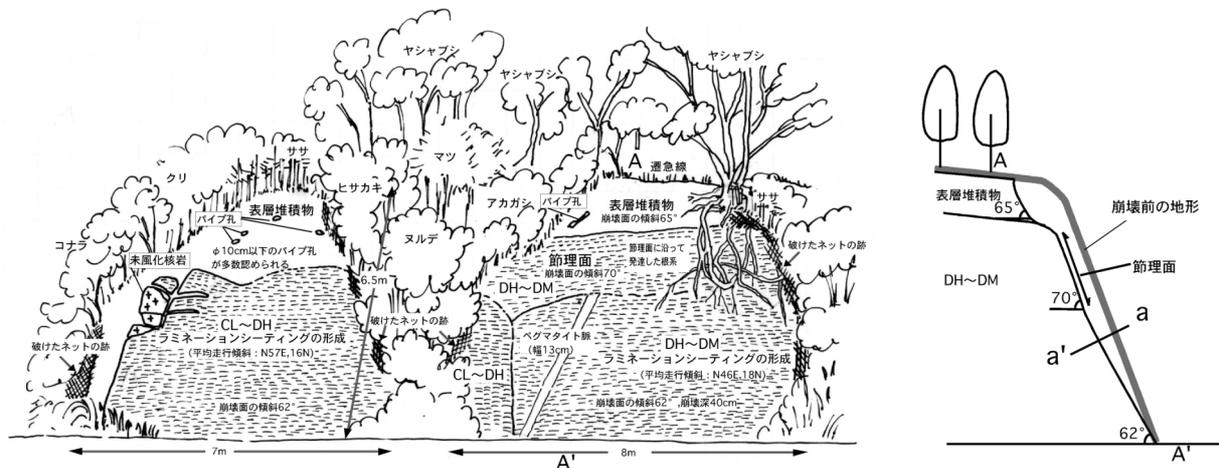
崩壊面上部は表層堆積物、下部は DH-DM 級岩盤と CL-DH 級岩盤からなる。下部の岩盤にはそれぞれ緩傾斜のラミネーションシーティングの形成が認められる。崩壊深は 40cm 未満であるが、表層堆積物のほうがやや凹型のため、下部が凸型に見えるタイプⅢを呈する（図 2）。崩壊面の傾斜は表層堆積物 65°、DH-DM 級岩盤の節理面 70°、それより下位で 62° である。地表植生は、ヤシャブシの高木が目立つが、ササ、アカガシ、マツ、ヌルデ、ヒサカキ、クリ、コナラなどの小高木が密生する。崩壊面にはヤシャブシの根が張り付いており、根の表面にキズがあることから、ここではヤシャブシの根と節理面を境界に崩壊したと考えられる。また、崩壊面の側方で認められる崩壊断面から、切土面に根付いた樹木の根系は斜面に対して垂直ではなく、斜面に平行して発達しているのが観察された。表層堆積物中には楕円型や直径 10cm 以下のパイプ孔後が多数認められる。そのほ

か、崩壊面を取り巻くように古い破れたネットがかけられていることから、過去にも崩壊履歴があると推察される。

図 3 A 地点の崩壊事例と崩壊断面

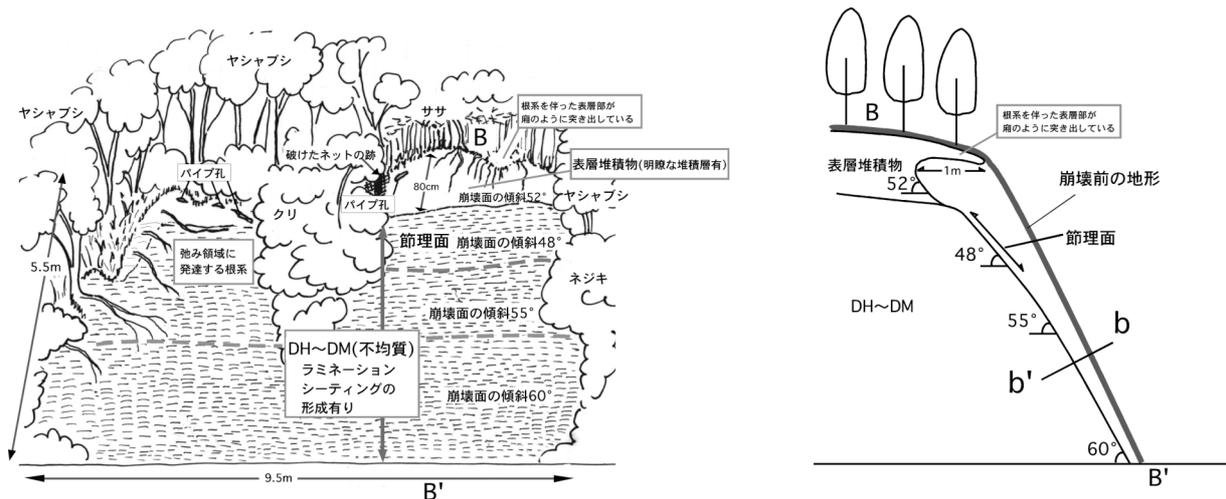
崩壊面上部は明瞭な堆積層をもつ表層堆積物、崩壊面下部は緩傾斜のラミネーションシーティングの形成をともなう不均質な DH-DM 級岩盤からなる。表層堆積物の崩壊深は 1m と厚く凹型をなしパイプ孔が多数確認され、根系をともなったごく表層部が廂のように突き出している。一方、DH-DM 級岩盤の崩壊深は厚いところでも 30cm 未満である。崩壊面の傾斜は表層堆積物 52°、DH-DM 級岩盤の節理面 48°、それより下位は 55° と 60° である。A 地点と同様に表層堆積物と DH-DM 級岩盤を境界は緩やかに凸型を呈しタイプⅢの形態にあてはまる。地表植生はヤシャブシの高木が多く、そのほかササ、ネジキ、クリが繁茂する。崩壊面にはこれらの根系が崩壊面上方と側方から垂れ下がっており、崩壊以前の地盤には、植生が繁茂していたことが推察される。また A 地点と同様に崩壊面を取り巻くように古い破れたネットがかけられていることから、過去にも崩壊履歴があると推察される。

図 4 B 地点の崩壊事例と崩壊断面

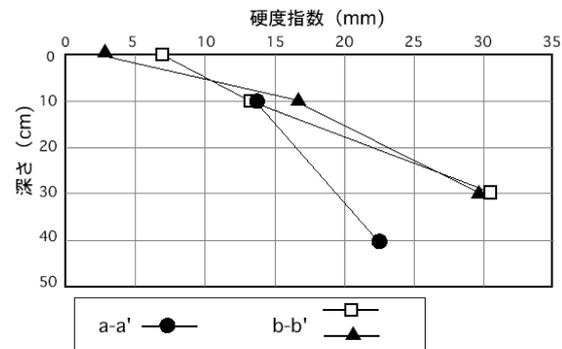
A 地点 (a-a') の測定は②と③のみであるが、②の根系の発達する領域では硬度指数は 13.7mm、③の崩壊面は 22.5mm となった。B 地点(b-b') では 2 箇所測定を行なった結果、①の切土斜面のごく表層部は 2.9mm と 6.9mm、②の根系の発達する領域は 13.3mm と 16.7mm、そして③の崩壊面では 29.9mm と 30.1mm となった。この結果から、A 地点 (a-a') B 地点(b-b')のいずれも、切土斜面に対して平行に地盤の強度が低下する弛み領域が存在し、そのような領域に根系が発達していることが明らかになった。

図 5 山中式土壌硬度計による地盤強度の測定結果

図5で示されたように、根系層が形成されている領域とそうでない領域の岩盤強度の差は著しい。豪雨にみまわれた場合、パイプ孔の形成によって地中侵食が促進され、根系層の領域が一気に崩壊すると考えられる。すなわち切土斜面で認められた崩壊面の形態の違いは、このような花崗岩の風化帯に規制されて強度低下を起こした新たな弛み領域と根系層の分布が反映されたものと考えられ
