P-15：平成 16 年台風 23 号による香川県中部の土砂災害

Debris flow disasters due to the typhoon No.0423 in the middle of Kagawa Prefecture

西村 俊明・長谷川修一・山中 稔 (香川大学)
林 宏年(四航コンサルタント)

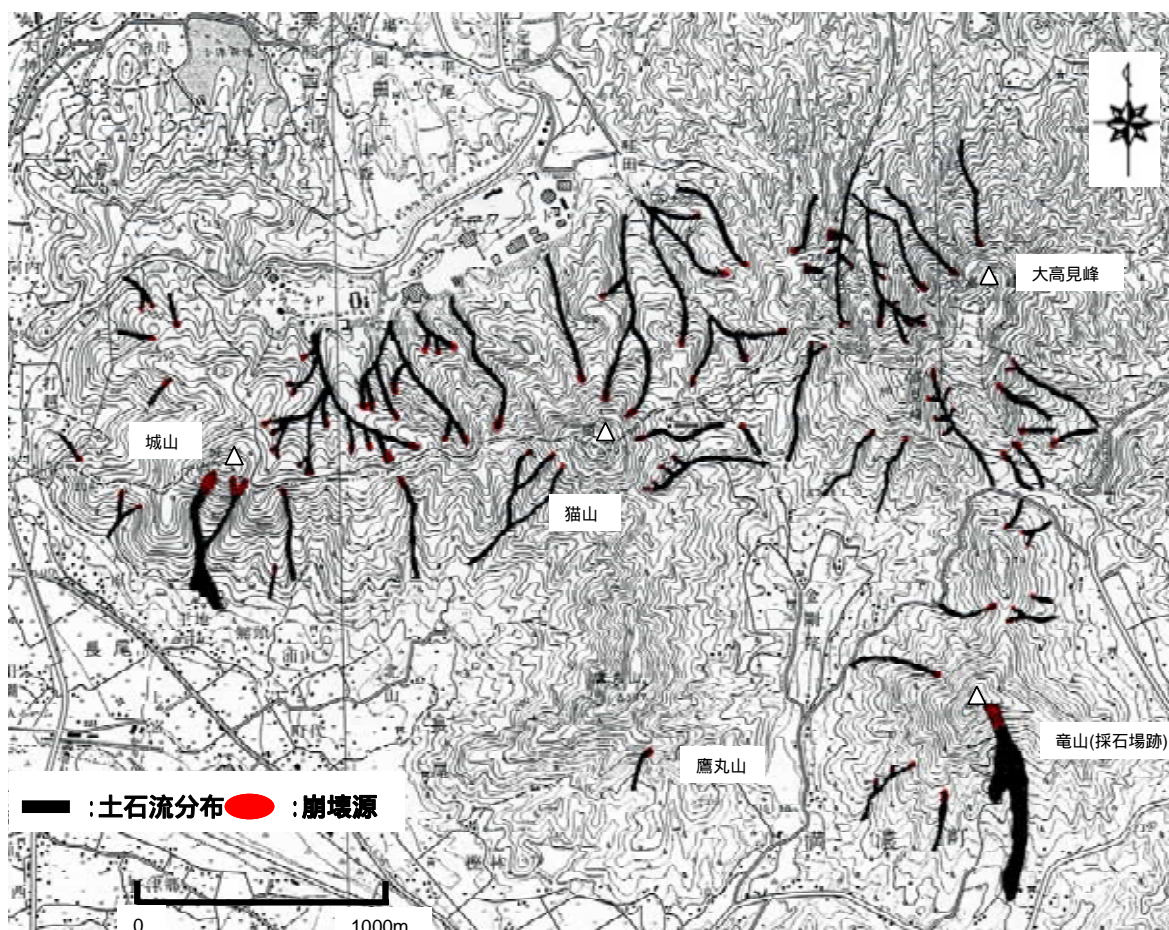
図 - 3 崩壊および土石流分布図
(国土地理院 2354 分の 1・地形図「善通寺」の一部を使用)

崩壊および土石流の分布図(図 - 3)によると北斜面には小規模な崩壊が多数発生しており、南斜面には比較的大規模な崩壊が山頂付近から数個発生している。また、これらの崩壊地の高度分布図を図 - 4 に示す。これによるとキャップロックの讃岐岩質安山岩分布域では竜山(採石場跡)を除くと崩壊が発生していないことがわかる。ただし、竜山で 445m あたりから発生している崩壊は、採石場跡のずりが崩壊したものである。

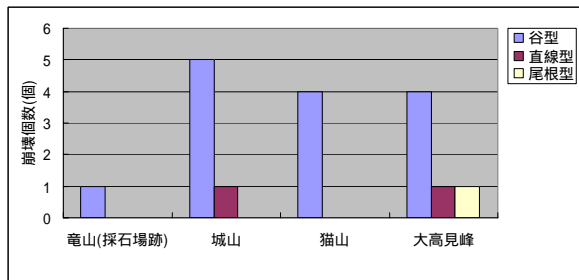
図 - 5 地形分類による崩壊発生個数

- (1)この地域の崩壊・土石流は、全体的に水の集まる谷地形で多くが発生している(図 - 5)。
- (2)崩壊の 94%は、平均深度 0.5~1.5m の表層崩壊である。しかし、竜山(採石場跡)の崩壊源は 5m と大規模なものである(図 - 6)
- (3)崩壊地の斜面傾斜は全体として 30~40° で多く発生している(図 - 7)。

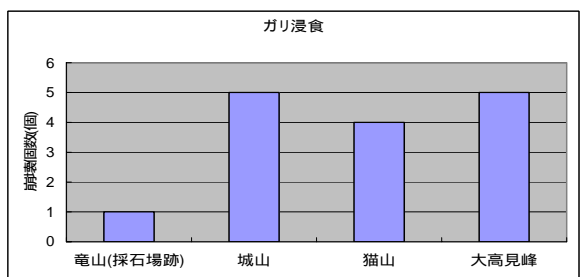
図 - 8 崩壊源の出水状況

(4)崩壊地では、ガリ浸食が多数確認できた(図 - 8)。

(5)城山・猫山の崩壊の多くで山頂または登山道からの流水跡が確認された。(4)とあわせて、崩壊発生時には大量の水が供給されたと考えられる。

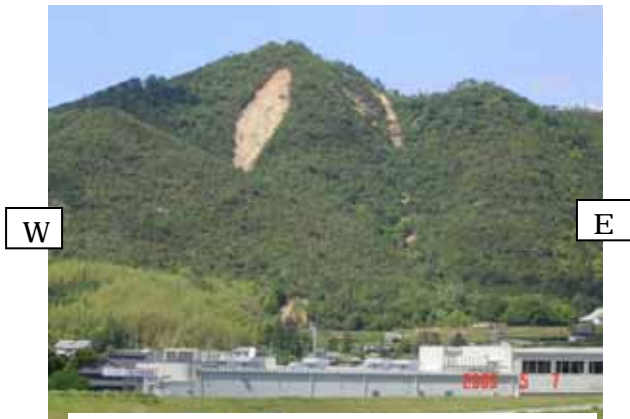
図 - 9 城山南斜面の崩壊

城山南斜面の崩壊(図 - 9,10)は城山の山頂付近より発生しており、土石流となって王地川谷を流下し末端では二つに分かれ超勝寺裏のヒノキ林と蘭東上池で停止した。また蘭東上池の直下にある蘭下池は、土石流の蘭東上池への突入に伴う越波を受け堤体が決壊した。

崩壊源の測量結果より、崩壊の規模は平均幅 27m、斜面長 80m、斜面傾斜 40°で平均深度は 1.5mで崩壊源面積が約 1620m²、土量が約 2106m³という大規模な崩壊となっている。崩壊源に城山山頂からの流水跡が見られ、ガリ浸食・パイピング跡が確認できることから崩壊発生時には大量の湧水があったと推察される。

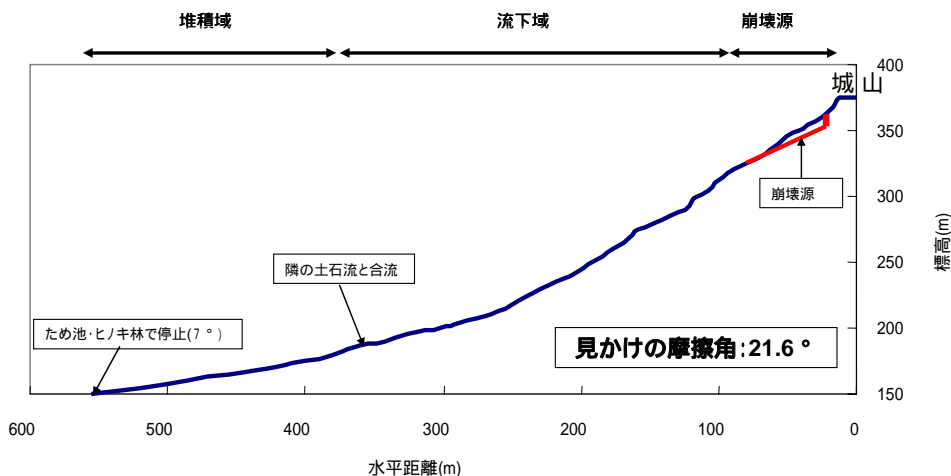
図 - 10 城山崩壊縦断図

停止までの縦断図を作成した(図 - 11)。縦断図より、大規模崩壊から土石流先端までの標高差と水平距離から見かけの摩擦角を求めて土石流の流動性を検討した。その結果、見かけの摩擦角は 21.6° と通常の土石流と比べてやや大きな値となった。また、土石流堆積物は、地表面傾斜が 7° とやや大きな傾斜で停止している。これらの原因はヒノキ林を倒したため池で停止しているためであると考えられる。

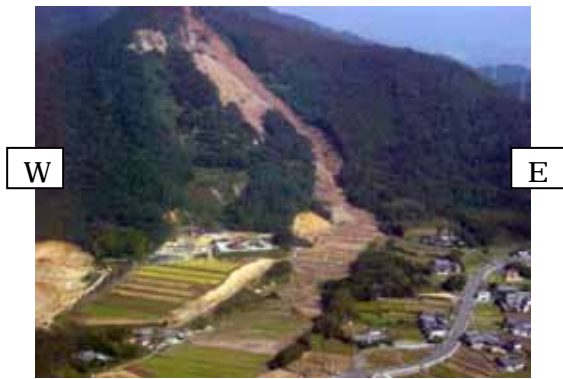
図 - 12 竜山(採石場跡)の崩壊
(香川県防災ヘリコプターから
2004年10月21日撮影)

竜山の崩壊(図 - 12)は竜山(標高 454m)の山頂付近より発生し、土石流となって流下し大牟礼第 2 池、オミタライ池、馬河池と農地を埋め停止した(図 - 12)。

崩壊源の測量結果より、崩壊の規模は平均幅 45m、斜面長 62m、斜面傾斜 40° で平均深度は 5m で崩壊源面積が約 2092m^2 、土量が約 5343m^3 という大規模な崩壊となっている。崩壊地で現地調査を行ったところこの崩壊は元々あった採石場跡のずりが滑りその後で地山が崩れ崩壊が拡大したのではないかと考えられる。

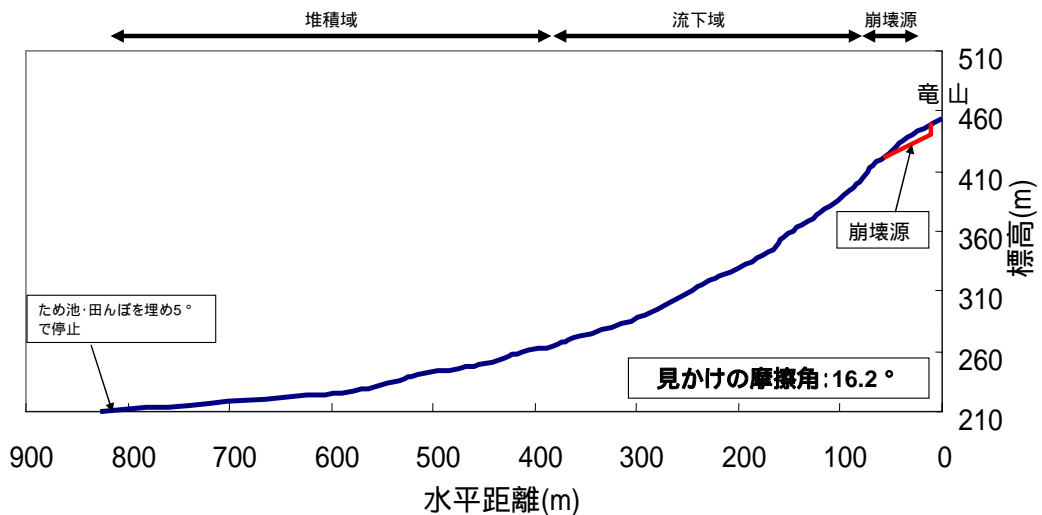
図 - 14 竜山(採石場跡)の崩壊横断図

本調査では土石流の流下特性を評価するために、竜山の崩壊による土砂移動の発生から停止までの縦断図を作成した(図 - 14)。縦断図より、大規模崩壊から土石流先端までの標高差と水平距離から見かけの摩擦角を求めて土石流の流動性を検討した。その結果、見かけの摩擦角は 16.2° となった。また、土石流堆積物は、地表面傾斜が 5° で農地・ため池を埋め停止している。

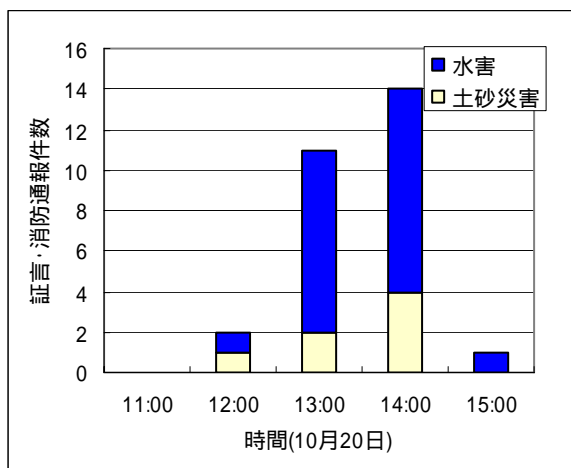
図 - 15 聞き取り調査による証言と消防通報件数

聞き取り調査によると小規模な崩壊は10月20日12時頃から発生し、城山南斜面、猫山南斜面、竜山(採石場跡)の土石流は10月20日14時頃発生している(図-14,15)。満濃町造田に設置された香川県造田雨量観測所の雨量データでは10月20日13時-14時の時間雨量が最大(41mm)となり、このときの累積雨量は230mmに達している。すなわち、主な崩壊は時間雨量が最大となっている13時-14時にほぼ一致している。床上床下浸水が発生したのも14時頃である。なお香川県中讃地区の大雨洪水警報は9時50分に、満濃町長尾・炭所東への避難勧告は15時35分に発令されている。
