# P1. 2005年9月6日広島県宮島白糸川で発生した土石流の堆積域での 洪水位の推定

Estimation of the flood peak from the trace of debris flow on September 6, 2005 in the  
river Shiraito of Miyajima, Hiroshima Prefecture

○光本恵美(広島大院・教育)・鈴木盛久(広島大院・教育)・横山俊治(高知大・理)

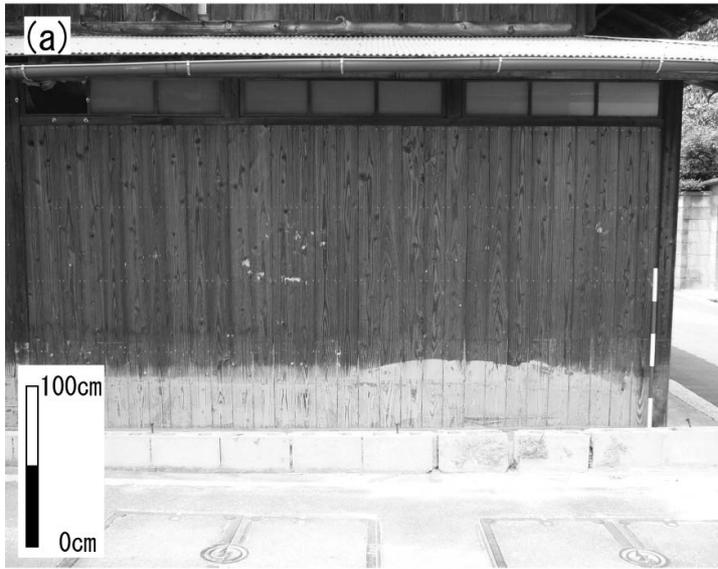
(a) ほぼ水平を示す土砂付着.

(a) ほぼ水平を示す土砂付着 土石流の流入した住居内、外壁などに一定の高さ、ほぼ水平を示す土砂の付着が見られた (図-3 の (a))。これは、土石流が一定の高さで流下した痕跡、土石流の堆積した高さを示すものと考えられる。

住宅の外壁に35~50cm程度の一定の高さまで土砂が付着している.

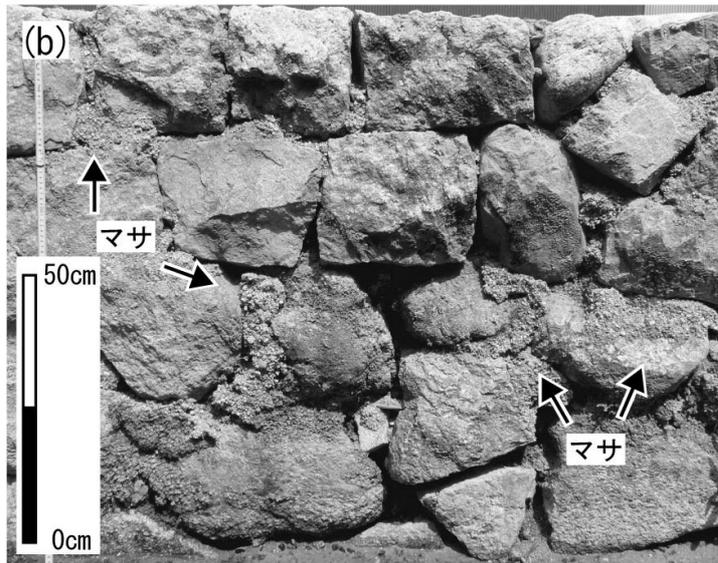
(b) 石垣を充填しているマサ.

(b) マサの充填 石垣をつくる石材の表面に土砂が付着しているとともに、石材の間にマサが充填している現象で、洪水位を示すものと考えられる (図-3 の (b))。

石垣の高さ100cm以下にマサの充填がみられる. この高さは証言, 他の流下痕跡から得られた高さと同調的である.

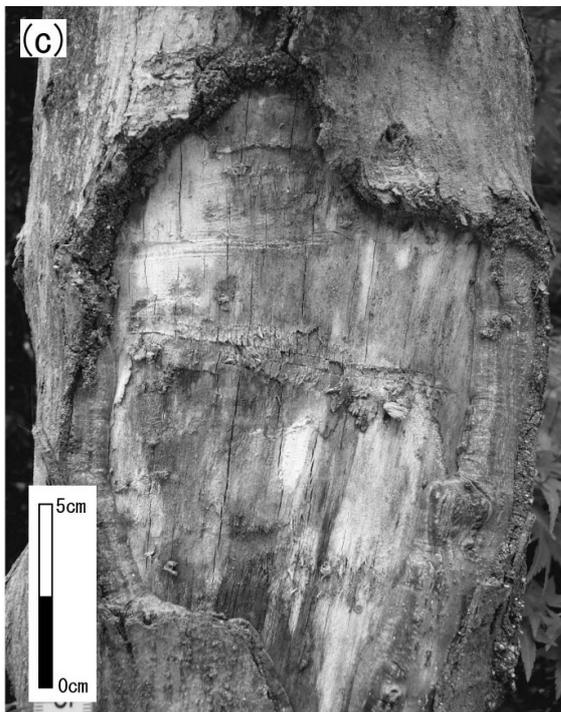
(c) 一定の方向を示す線状の傷.

(c) 一定の方向を示す線状の傷 流下物が樹幹や住宅の戸へ衝突したことによってできた一定の方向を示す線状の傷が見られた (図-3 の (c))。本痕跡の多くは白糸川とほぼ平行の方向を示す。これは、土石流の流下方向であり、洪水位を示すものでもあると考えている。

土石流の流下物が衝突することによってできた線状の傷と考えられる. 傷をつけた礫は刺さっていなかった.

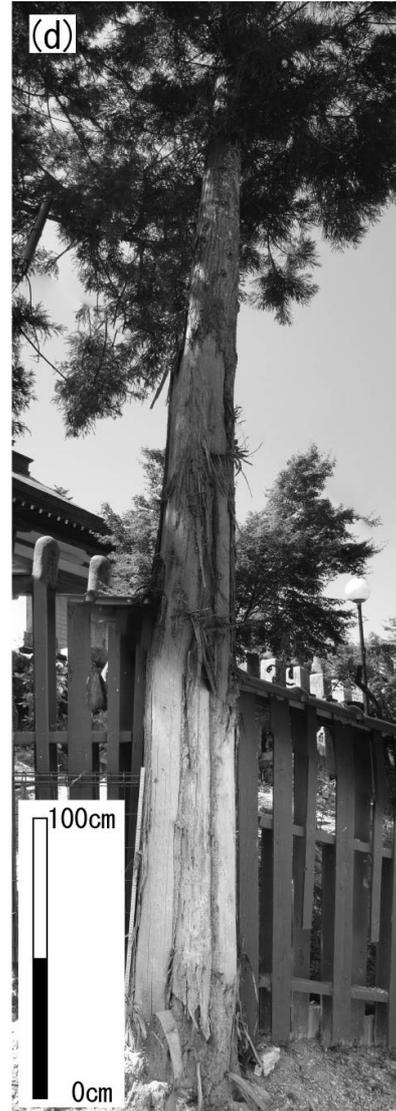
(d) 樹皮の剥離.

(d) 樹皮の剥離 流下物が樹幹に衝突することによって樹皮の一部が剥離しているもので、土石流の流下方向、洪水位を示すものと考えている (図-3 の (d))。なお、樹皮の剥離は 2004 年台風 10 号によって徳島県那賀町で発生した土石流でも、土石流の通過した樹木で観察されている<sup>2)</sup>。

立ち木の樹皮が高さ3m以下で剥離している. 周辺の立ち木にも高さ1.3m~3m以下の樹皮の剥離がみられる. このことから, 土石流はおおよそ1.3~3mの高さで流下したと考えられる.

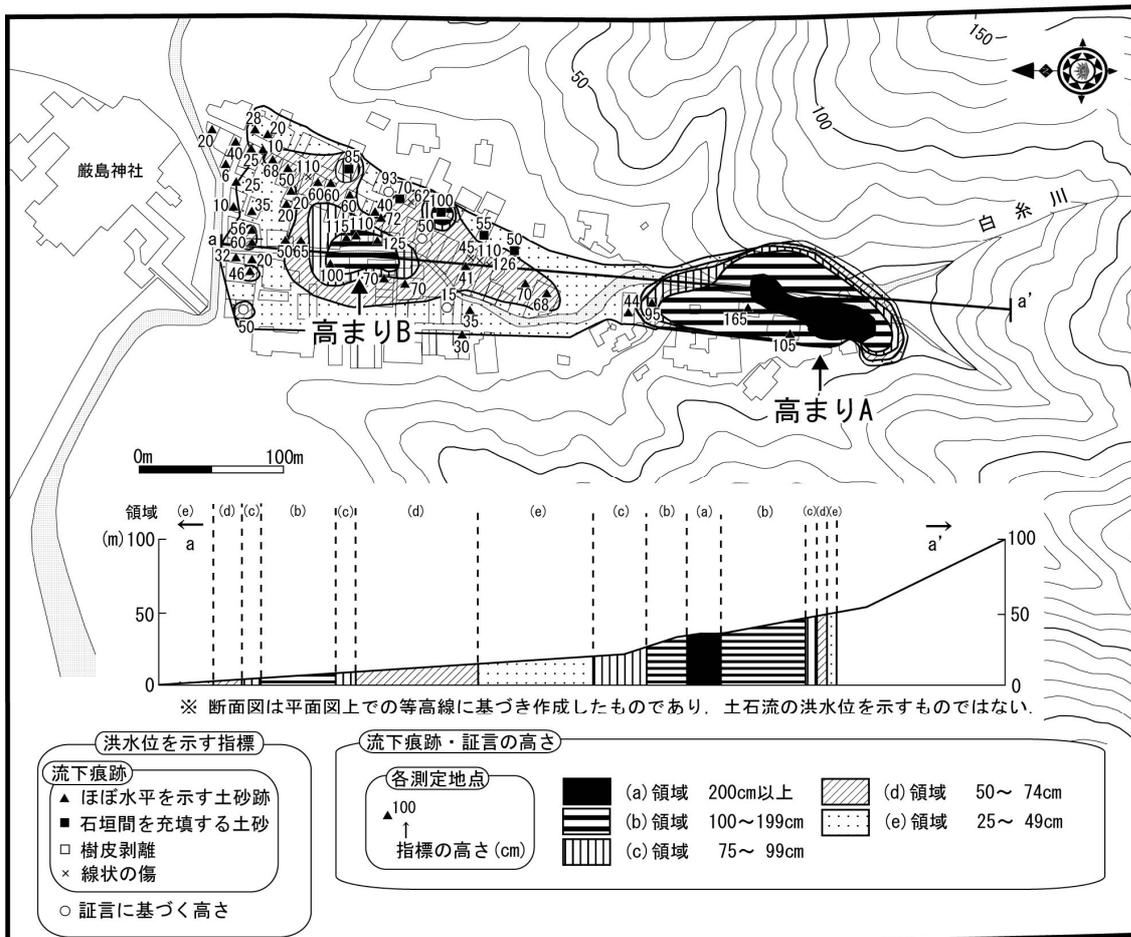
図-4 土石流の堆積域での洪水位

土石流の堆積域での洪水位は、主に2ヶ所で洪水位の高まりがみられる(図-4の高まりA、B)。高まりAは標高30~40m付近の曲流部外側であり、樹皮の剥離(流下痕跡(d))から最大300cmの洪水位が推定される。高まりBは標高10m以下の住宅地であり、住宅の外壁にほぼ水平を示す土砂付着(流下痕跡(a))が見られ、最大125cmの洪水位が推定される。

高まりAは、直線的な河道では河道に沿って流下していた土石流が、河道の曲流部で外側の岸にぶつかりながら、流下した結果と考えられる。高まりBは、高まりAと異なり、直線的な河道に位置している。高まりBの東側には、洪水位が比較的低い(e)領域がある。このことから、白糸川に沿って流下する土石流に向かって、右岸を流下する土石流の一部が合流し、土石流の洪水位が上昇したと考えることができる。さらに、高まりBに位置する家屋の損傷が、他の地点より激しいことも洪水位の上昇を示唆している。

この2ヶ所の土石流の洪水位の高まりの間では洪水位の高さ25~49cmの(e)領域が広がり、土石流の洪水位が比較的低い。この地点を流れる白糸川の河床が深さ300cm以上あり、堆積域で最も深いことから、この土石流の洪水位の低さは標高30~40m付近の曲流部の外側にぶつかり、白糸川から溢れ、地表を流下した土石流の一部が、河床が深くなった白糸川へ再び流れ込んだと結果と考えられる。

河道の右岸には、50cm以上の高さを示す流下痕跡が数多く見られた。左岸では流下痕跡が少なく、数少ない流下痕跡も50cm以下の高さを示す。左岸の流下痕跡の少なさは、水路などに残った高さ数cmの流下痕跡が現在までの雨などの影響によって、消されたためと考えられる。

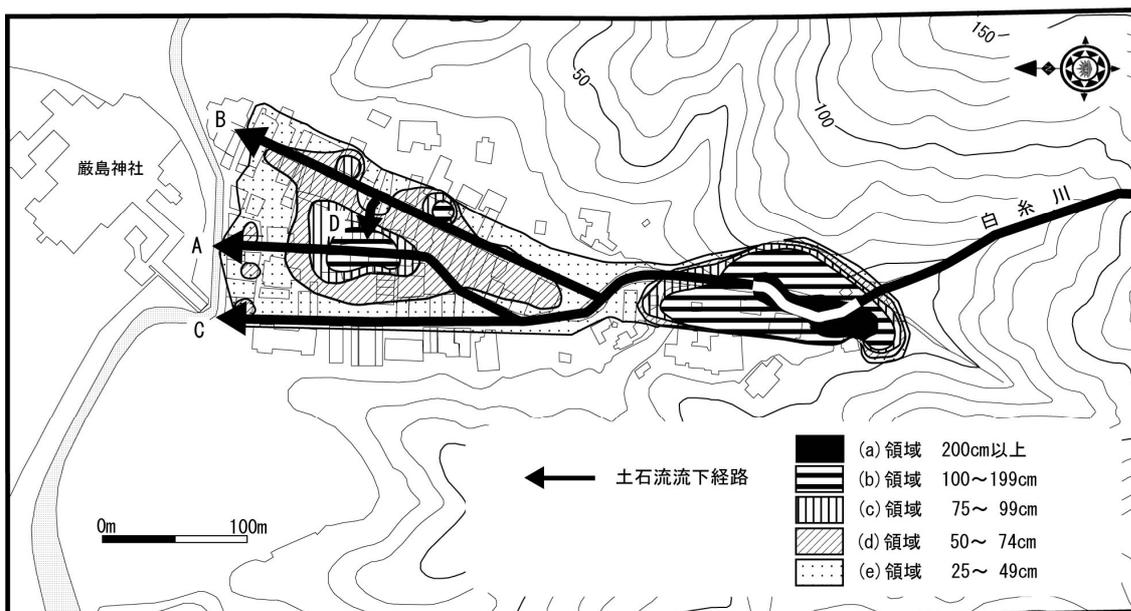
図-5 土石流の堆積域での洪水位から推定される主要な4ルートの流れ経路

流下痕跡から推定される土石流の洪水位の特徴，住民から得られた証言，土石流発生直後に撮影した堆積域の現場写真，建築物・道路の位置から，主要な4ルートの流下経路が推定される（図-5）。

白糸川に沿って流下した土石流は標高30～40m付近に位置する河道の曲流部で外側の岸に衝突し，さらに下流に位置する河道の曲流部2ヶ所で白糸川から溢れ，分岐し，流下した。

ルートAの土石流はそのまま白糸川を，ルートBとルートCの土石流は道路上を流下した。ルートBの土石流の一部は白糸川に向かって走った。これがルートDの土石流である。

ルートAの土石流は白糸川に沿って流下し，土石流の洪水位，高まりの分布から4ルートの中で最も主要な土砂の流れであったと考えている。ルートAとBの土石流の分岐点周辺の土石流の洪水位が比較的に低いのは，その地点の河床が他の地点よりも深いために，ルートAに多量の土砂が流れ込んだためと考えられる。

また，ルートAの土石流が流下する途中，ルートBの土石流から分岐したルートDの土石流が合流し，合流地点で土石流の洪水位が高まった。

ルートBの土石流は道路に沿って流下した土石流であり，土石流の洪水位，高まりの分布からルートAの土石流に次ぐ，土砂の流入があったと考えている。道路上を流下する途中，ルートBの土石流の一部は白糸川に向う道路上を流下したために（ルートDの土石流），ルートBの洪水位は低下した。

土石流の分岐によって洪水位が低下した領域を挟んで，ルートB付近には2ヶ所の土石流の洪水位の高まりがある。上流に位置する洪水位の高まりは，そのすぐ下流に位置する建築物にぶつかり上昇したのと考えている。下流に位置する洪水位の高まりは，その直前の土石流の分岐による洪水位の低下により，土石流の流下するスピードが遅くなり，徐々に流下物が堆積していき，洪水位が上昇したのではないかと推測している。

ルートCの土石流もルートBの土石流と同様に道路に沿って流下した土石流である。流下痕跡の少なさ，証言から流下物の量はルートA，Bの土石流よりも少なかった。これは，ルートA，Cの分岐点近くに架かる滝橋の欄干によって大量の流木と土砂が堰き止められたためと考えている。

ルートBの土石流の一部が白糸川に向かった流れた土石流であり，ルートAの土石流には洪水位の上昇，ルートBの土石流には洪水位の低下をもたらした。
