10．斜面防災の診断と対応

Diagnosis and Correspondence for slope failure

曾我部 淳 城井 浩介 門藤 正幸 (中電技術コンサルタント株式会社)

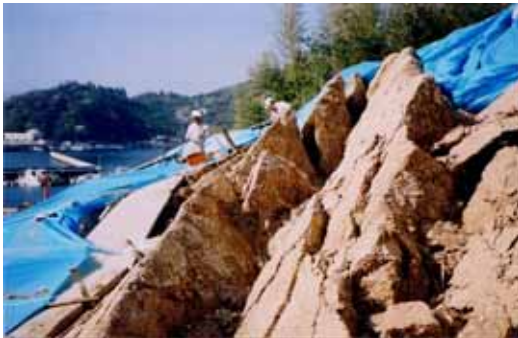
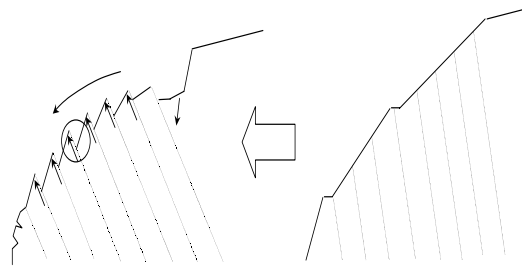
図 - 1 トップリングの形態

(4) 特記事項：崩壊の素因：法面に平行なスメクタイトを含む粘土細脈(幅10~50cm)が10条以上、存在。

崩壊の誘因：切土後、半年以上放置。掘削による応力開放と雨水の浸透によるスメクタイトの膨張によりトップリングが発生。規模は幅80m、高さ25m(表層のDM~DH級、CL~CM級岩盤で、変位が顕著であった。

(5) 対策工：上部切り直し。不安定岩塊除去工、アンカー工。

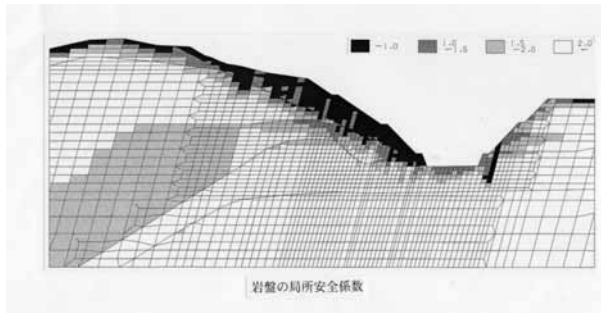
図-2 FEM解析結果 *1

スメクタイト粘土脈の三軸試験、膨潤圧試験を実施し、主断面でFEM解析を実施した。

局所安全係数 < 1.0
掘削後（シームの膨張圧考慮，DH級
岩盤強度低下あり）

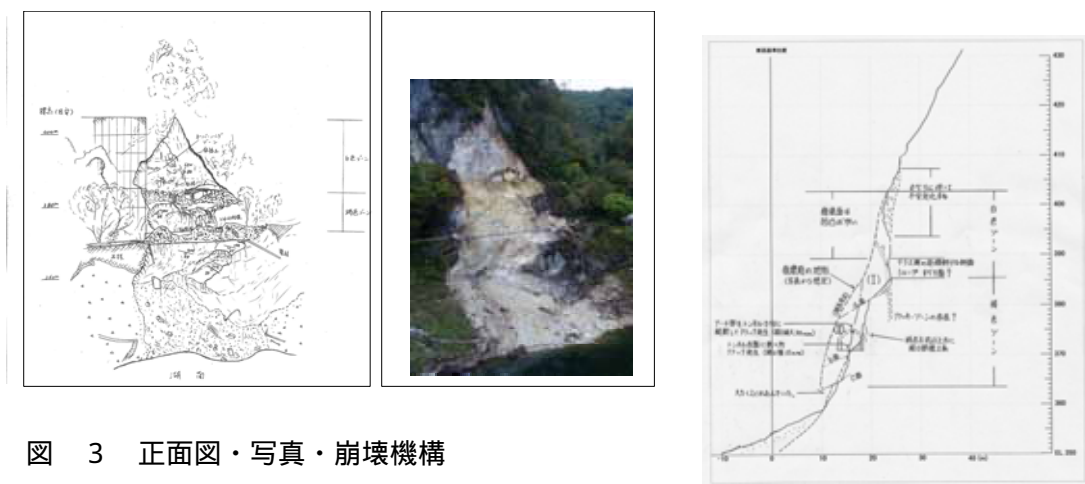
図 3 正面図・写真・崩壊機構

- (1) 対象地：貯水池湖岸
- (2) 業務内容：現地踏査（機構解析）不安定岩塊の抽出、今後の崩落範囲予測。
（地形測量、横断測量（3Dレーザースキャナー）対策工設計は工事会社で実施。）
- (3) 対象地質：石灰岩（古生代）
- (4) 特記事項：背面に連続する割れ目。崩落岩塊下部に遊歩道のトンネル（大正末期建設）
（トンネルに変状が発生、半年後に幅20m×高さ40m程度が崩落。発生段波は高さ1m以上。
国定公園 第1種特別地域。石灰岩の壁岩自体が天然記念物。至近にホテル、旅館が多い。（制御発破のみ可能）
現地踏査はロッククライマーで実施。
対策後の再崩落の岩塊到達範囲を予測（*2 桑野 健、佐々木靖人（2004）による）
- (5) 対策工：不安定岩塊除去、遊歩道の封鎖、遊覧船乗船場移転。

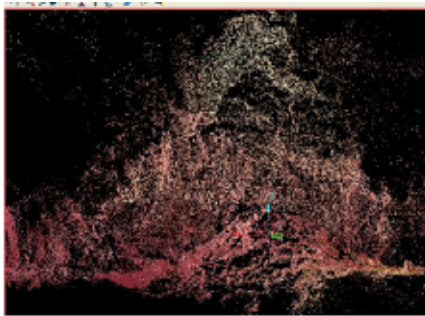
図 - 4 3Dレーザー 正面点群データ

- (1) 対象地：県道法面
- (2) 業務内容：測量（3Dレーザースキャナー）、現地踏査、高所作業車使用（機構解析）、予備設計（工法選定）
- (3) 対象地質：安山岩（白亜紀 吉舎安山岩）
- (4) 特記事項： 背面に連続する割れ目。崩落岩塊下部に緩傾斜の流れ目、雁行。道路下方は、貯水池。
- (5) 対策工：不安定岩塊除去工（結局、一部除去のみしか不可能）ポケット式ロックネット。

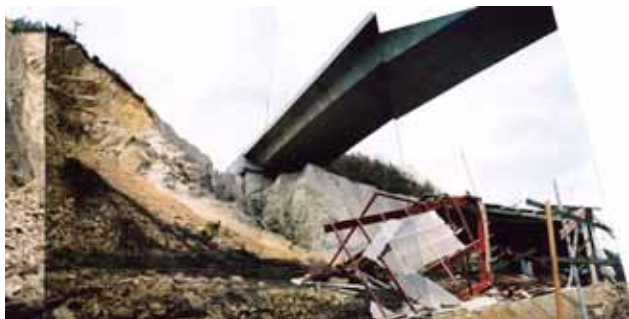
図-6 全景写真

- (1) 対象地：国道に面した採石場跡法面が崩壊（幅30m、高さ40m程度）
- (2) 業務内容：現地踏査、対策の提案
- (3) 対象地質：安山岩（白亜紀 吉舎安山岩）
- (4) 特記事項： 対象地は民地。（官としては道路保全対応のみ）
採石場所有者から現所有者に売却済み。
- (5) 対策工：崩壊岩塊を利用した仮設土留、擁壁、落石防止柵。

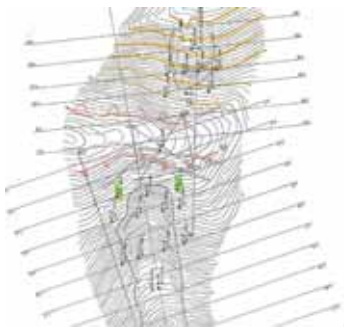
図- 8 崩壊状況平面図

- (1) 対象：集中豪雨後の崩壊地 (約 1 0 箇所)
- (2) 業務内容：測量、現地踏査、簡易貫入試験、対策工詳細設計
- (3) 対象地質：風化花崗岩 (マサ)(広島花崗岩)
- (4) 特記事項： 表層崩壊主体で、崩壊は、谷頭 (0 次谷) で発生、土砂流となり、下方に流下。崩壊源は15m × 15mクラス。流送部は幅15m、斜面長20 ~ 40m。
保全対象があるもののみ、調査、設計を実施。
- (5) 対策工：現場打ち法枠工が主体。軽微なものも多い。(植生工、簡易法枠等、しがら工) 下図は簡易法枠工、厚層基材吹付、ロックボルト工、排水路を実施した例
