21. 島嶼部における小規模砂防ダム建設に伴う地下水汚濁検討方法

Method of examining groundwater pollution according to Sediment Control Dam construction in islands

- 露口耕治 (株)四電技術コンサルタント
寺本光伸 テラ・アクアリサーチ
栢木智明 (株)K-HGS

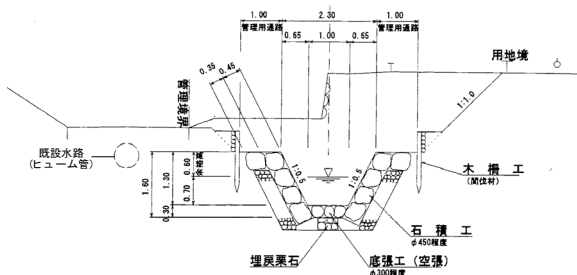
図-1 水路施工図

本件対象地域においても、砂防ダムの建設やその下流部における水路工事によって、下流域の地下水涵養を阻害し、工事箇所下流に分布する井戸の水位低下（井戸水の水量減少）の可能性が懸念された。そのため、事業計画段階において、砂防ダム下流部の水路を地下水涵養が可能な構造である2面張り水路とした（図-1 参照）。この結果、地下水位の低下や井戸水枯渇といった影響は生じなかったものの、一部の井戸において汚濁（濁り）の発生が確認された。

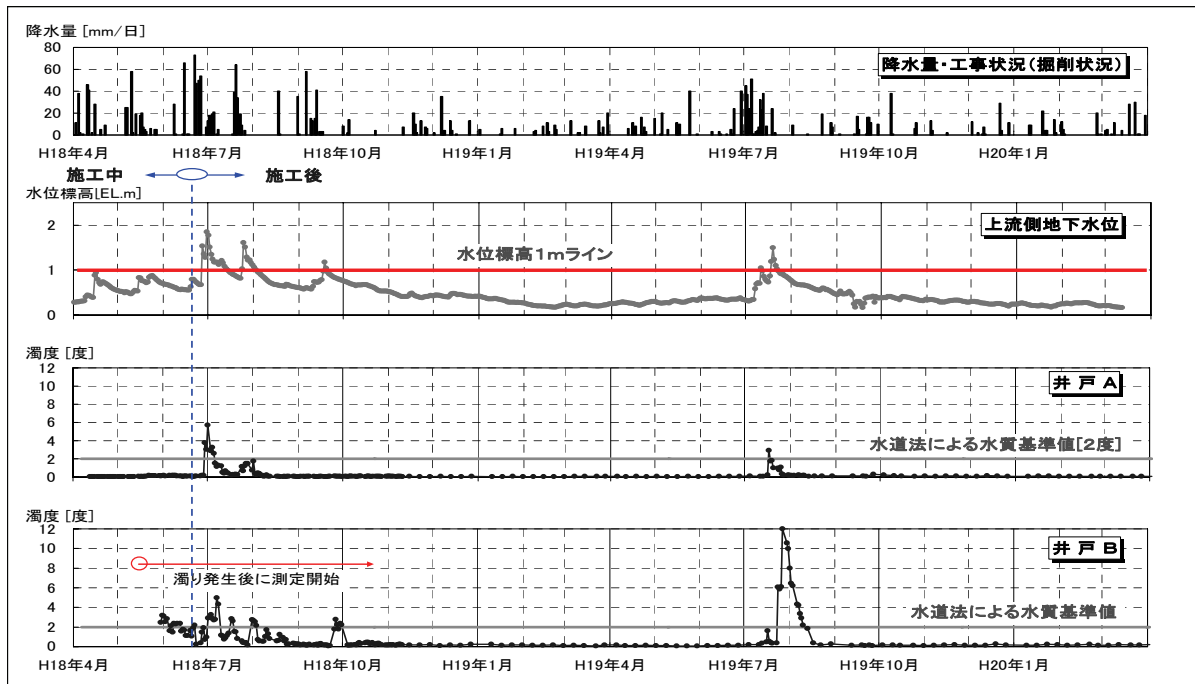
図-4 濁度時系列変化図

図-4は、水路工の工事中から工事後にかけて実施した井戸の濁度観測結果を示した。

濁度観測結果によると、施工中から施工直後の平成18年4月～9月に、井戸-A・井戸-Bの井戸水とも濁度の値が上昇し、飲料水の水質基

準値である「2度」を上回ることが確認された。これらの井戸では、工事終了から約1年が経過した平成19年7月にも同様に濁度の値が上昇した。

これらの井戸で濁度の上昇は、工事箇所直下の水位観測井戸の水位が概ねEL=1m付近まで達した時にみられる傾向である。

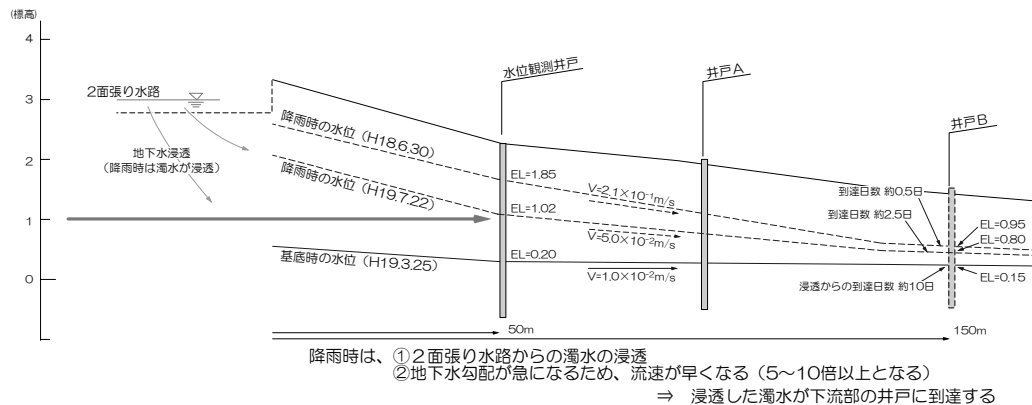
図-5 工事箇所下流部の井戸水位

この結果、基底時には工事箇所下流部の地下水位は概ね $EL=0.2\text{m}$ であり、実流速は概ね $1.0 \times 10^{-2} \text{m/sec}$ と試算される。

同様に、井戸の濁りが発生する水位レベルである観測井戸水位 $EL=1\text{m}$ の時の実流速は

$5.0 \times 10^{-2} \text{m/sec}$ 、観測中最高水位となる $EL=1.85\text{m}$ の時の実流速は $2.1 \times 10^{-2} \text{m/sec}$ となり、基底時に比べ5~20倍となる。

地下水の流速が早くなる降雨時には、2面張り水路上を濁水が流れるため、地下水に涵養される水は濁水となる。浸透した濁水は、降雨時に上昇した流動速度の速い地下水として通常の5倍以上の流速で下流部に流下していると想定される。

- ① 降雨時に発生した濁水が二面張り水路から地下水へ浸透する
- ② 降雨時の地下水位上昇に伴い、地下水の流動速度が速くなり、水路から浸透した汚濁水が井戸に到達しやすくなる

降雨時は、①2面張り水路からの濁水の浸透
 ②地下水勾配が急になるため、流速が早くなる(5~10倍以上となる)
 ⇒ 浸透した濁水が下流部の井戸に到達する

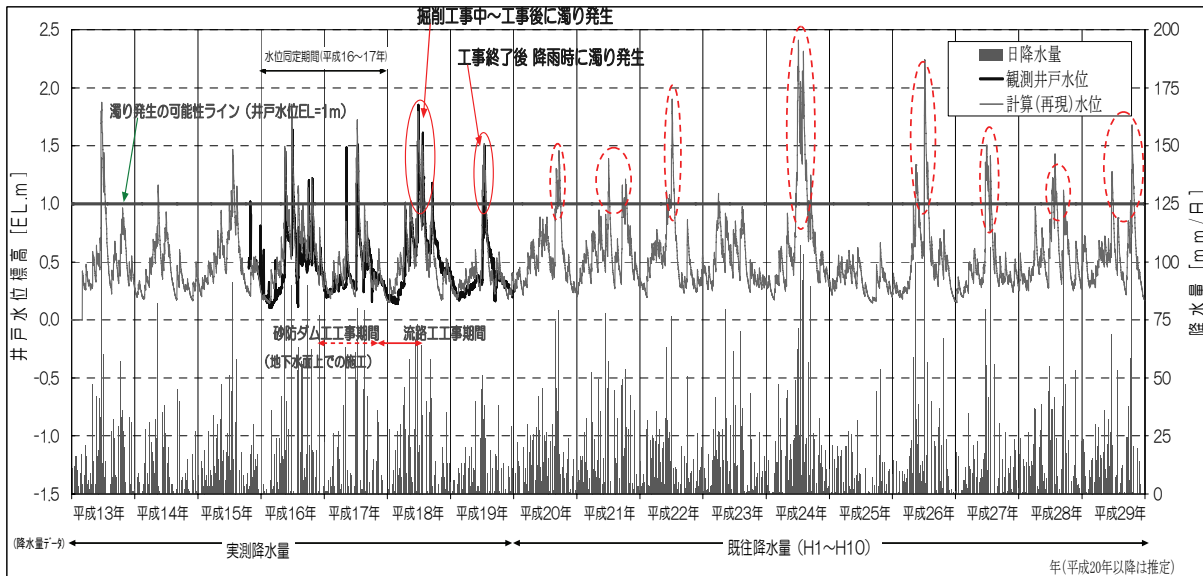
図-7 工事箇所下流部の井戸水位

当検討図によると、下流側での井戸水の濁りが顕著化する『井戸水位標高 EL=1m 以上』となる時期は、今後も毎年発生する予測結果が得られた。

このことから、本件では、汚濁発生頻度に違いはあれ、今後も、毎年井戸水の汚濁が発生することが想定され、毎日の生活に必要な生活用水（飲料水）を安定的に供給する井戸としては今後機能しないものと判断した。
