P3 ダム貯水池に影響を与えた大規模崩壊に伴う土石流(速報)

Debris flow by a deep-seated landslide, flowed into the dam reservoir. (outline report)

須内寿男・宮地修一・水野隆之・土居範昭
構営技術コンサルタント株式会社

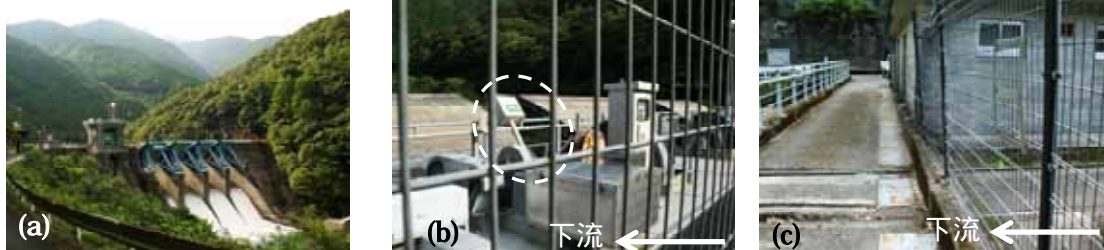
土石流は、堤頂まで4m程度余裕のあった貯水池(貯水量424万³m)の水位を少なくとも5~6m程度急激に上昇させ、ダム(堤高38m、堤長124m)を越流した。そのため放水ゲートを制御する電気系統がショートし、ゲートの開閉が不能となった²⁾(写真-1)。

写真 - 1 平鍋ダムの被災状況

(a) 下流から望む。(b) 傾倒した計器盤。(c) 下流に向けてたわんだフェンス。

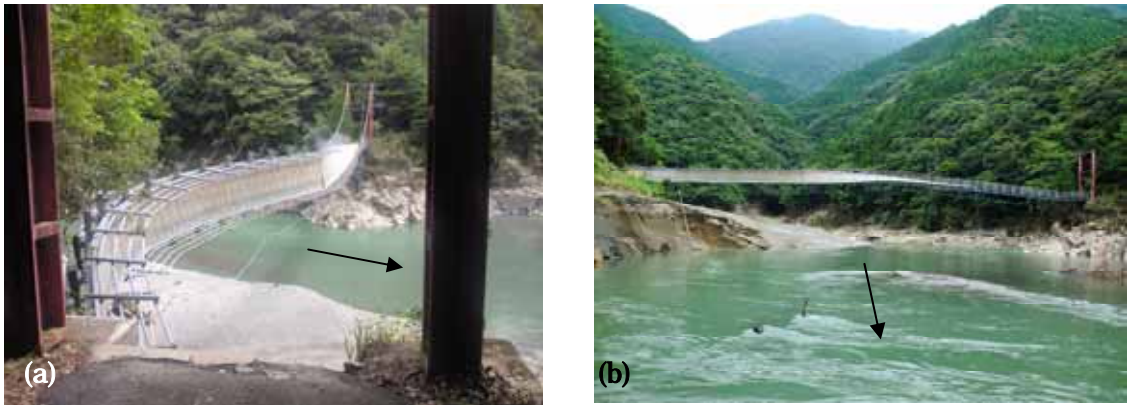
貯水池に発生した大波のため鋼製吊橋の右岸側半分が上流側に押されるように捻じれ、もともと水平であった橋面がほぼ鉛直となった。付近の河岸の倒木は上流側に倒れているものが圧倒的に多く、川の流れが逆流したことを示している。右岸側の河床は砂

堆により左岸側の河床よりも5mほど浅く、土石流により発生した大波が砂堆によりさらに大きくなったため、吊橋の右岸側半分だけが捻じれたものと考えられる(写真-2)。

写真 - 2 吊橋の被災状況
矢印は流下方向

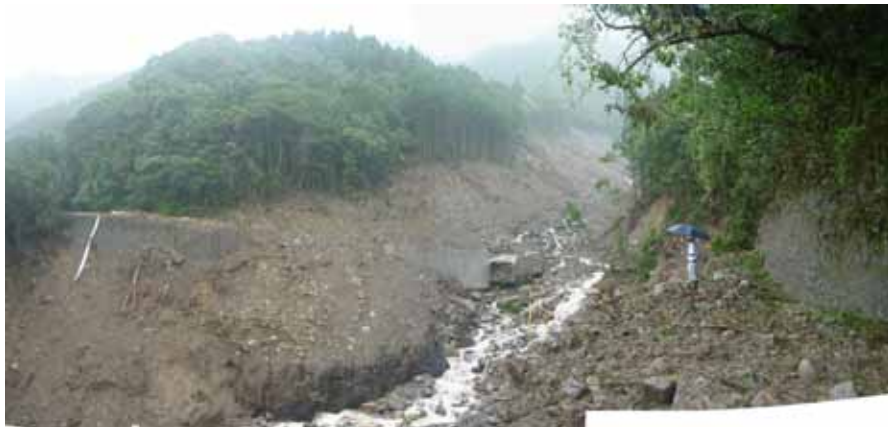
一般国道493号が延長約260mにわたって流失あるいは土石流堆積物に覆われた(写真-3)ほか、林道平鍋線も国道と同様に延長約540mが損壊された。

写真-3 国道493号の被災状況
人物の位置は元の路面。

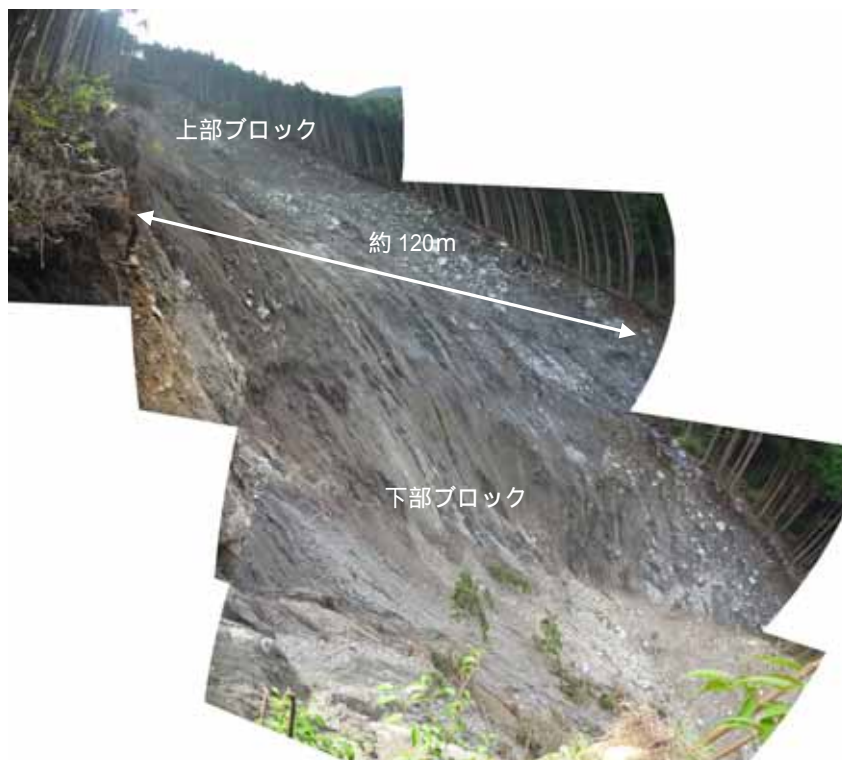
崩壊規模は、幅約120m、長さ約290m、最大崩壊深は約40mである³⁾。崩壊斜面の形状から、下部と上部の少なくとも2つのブロックが崩壊したものと考えられる(写真-4)。

写真 - 4 崩壊地
風化して土砂状ないし礫状の砂岩及び泥岩が分布する。

- (1)素因としては、斜面に礫混じり土砂状となった風化帯が厚く分布すること、岩盤クリープに伴い節理や亀裂が発達し、泥岩には破碎帯も存在して水みちが形成されるとともに強度が低下していたことが考えられる。
- (2)誘因としては、台風に伴う大量の降雨により、間隙水圧が上昇したことが考えられる。
- (3)崩壊地下部には立木が立ったままの移動土塊が残されていることから、下部ブロックが最初に崩壊し、その後上部ブロックのすべりが発生したと推定される。
- (4)溪岸浸食が著しいことから、源頭で崩壊した土石が流下する際に溪岸や溪床を浸食し、古い土石流堆積物を巻き込みながら体積を増して行ったと推定される。

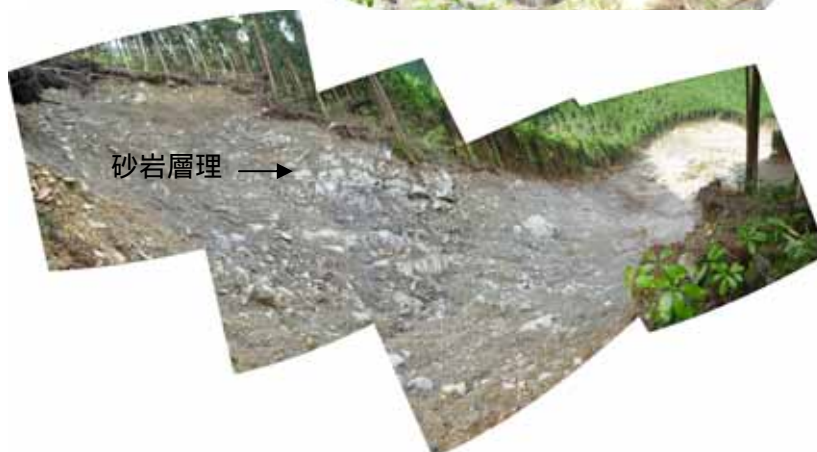
また崩壊地内の砂岩層の走向は新鮮岩盤と同様の東西であるが、傾斜は北に 40° と緩い (写真 - 5)。

写真 - 5 崩壊地頭部
礫状ないしブロック状の砂岩が一部露頭する。層理面に直交する高角度の節理が発達する。

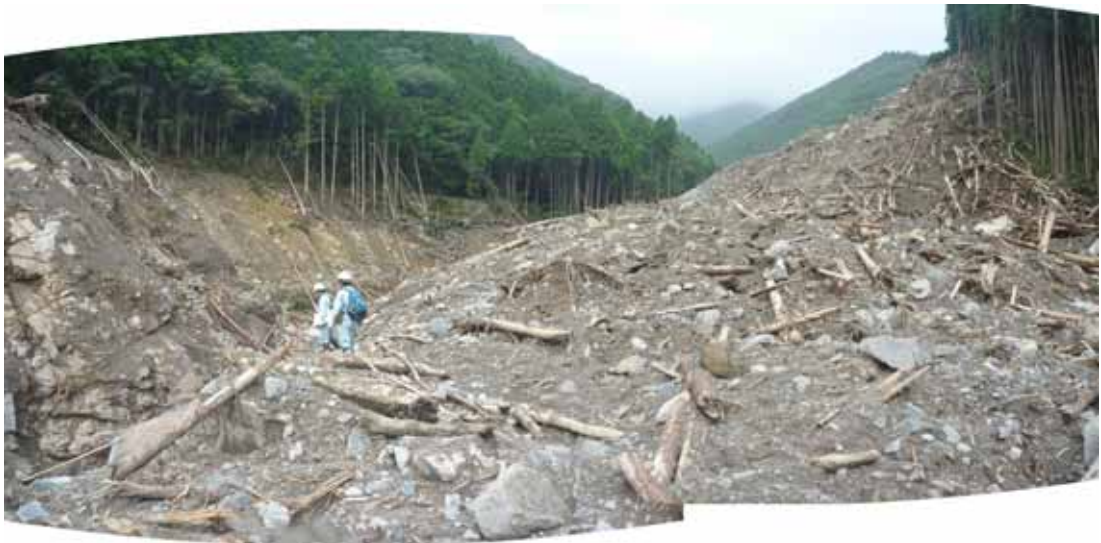
浸食頂部の高さは左岸と右岸で20m以上異なる場合があり、流下する土石流が偏流したことを示している³⁾(写真-6)。

写真 - 6 溪岸の状況
土石流は尾根を乗り越えている。人物足元から溪床まで15m程度。
