P 7. 仙台市に分布する谷埋め盛土材の風化過程

Weathering process of artificial valley fills in the Sendai City, Miyagi Prefecture, Japan

○西山賢一（徳島大学）・村尾英彦（株）村尾地研）・釜井俊孝（京都大学防災研究所）

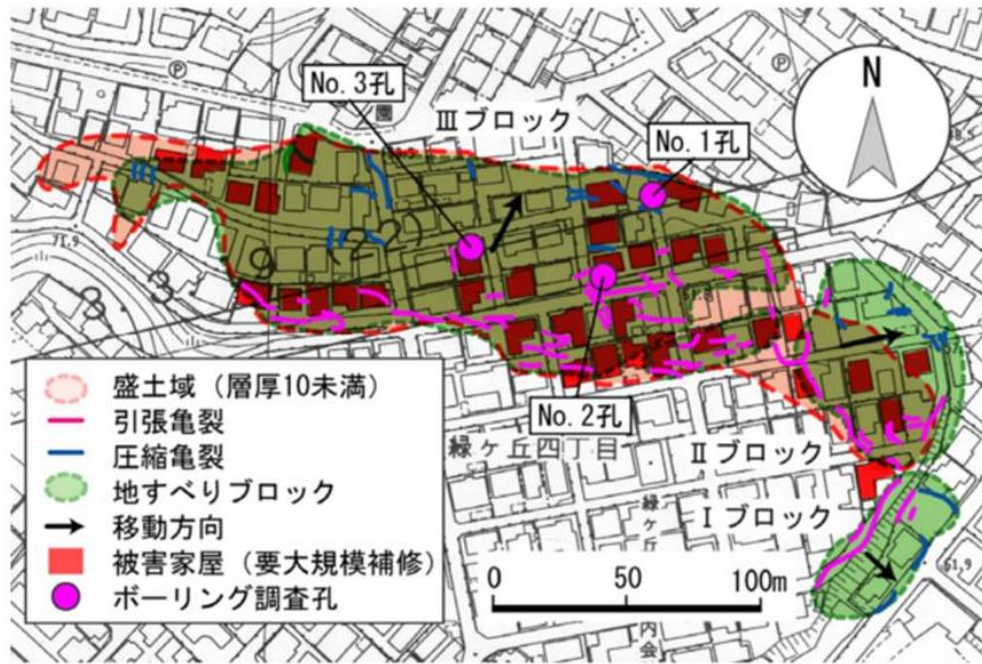
図2 谷埋め盛土における変状とボーリング掘削位置

緑が丘団地4丁目で発生した地すべりによる変動範囲と、切盛境界線、ならびにボーリング掘削位置を図2に示す。変動した宅地造成地は、基盤岩からなる凹地に施工された腹付け盛土からなる。地すべりブロックの頂部付近には、ほぼ等高線に沿った引張亀裂が生じているほか、移動体の末端では圧縮亀裂も認められる。すべり面は、地山と盛土との境界付近と推定される。

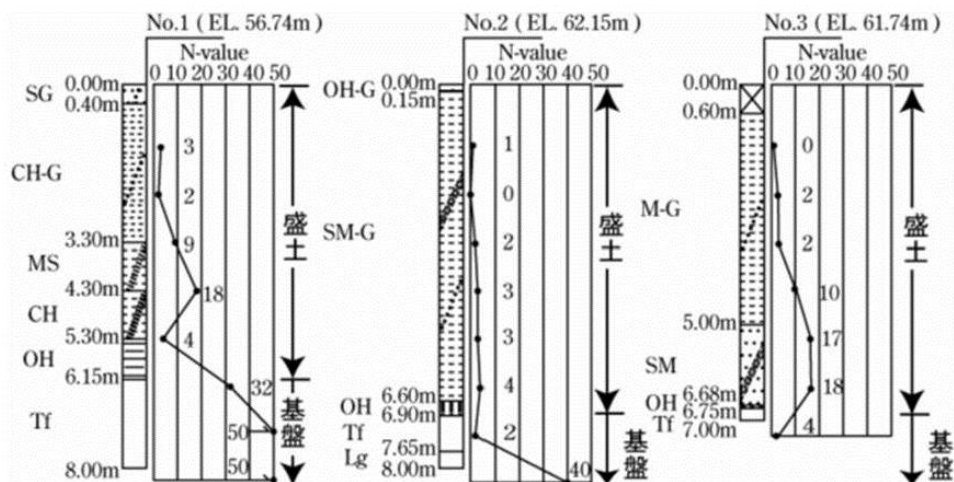
図3 ボーリング柱状図

3. ボーリングコアの記載と測定 3孔のボーリングコアの層相の観察と色彩値 (L*a*b*表色法による. コニカミノルタ製 SPAD-503)・針貫入勾配 (N/mm. 丸東製作所製軟岩ペネトロ計) の測定を行った. 盛土の厚さは概ね6m程度であり, N値は0~18程度と低く, ばらつきが大きい. 基盤岩は凝灰岩および亜炭からなり, N値は32~50以上である. 地下水位はいずれも孔口-1m程度と浅い. 基盤岩の表面には, しばしば微細な白色の針状の鉱物が付着している. 一方, 盛土材は褐色を呈し, 著しく軟質である. 中には多くの角礫(凝灰岩や軽石など)を含むため, この礫ならびに基盤岩を対象に, 自然含水状態の色彩値(測定窓: 直径8mm)と針貫入強度を, それぞれ0.1mごとに測定した. 加えて, 団地近郊の丘陵斜面から向山層の凝灰岩とシルト岩(弱風化)を7試料採取し, 1試料につき10回の測定を行った(採取位置は図1). また, No.1の孔口-4.5~5.0m間の攪乱試料(盛土材)を用いて, X線回折分析(XRD, 不定方位法)を行った.

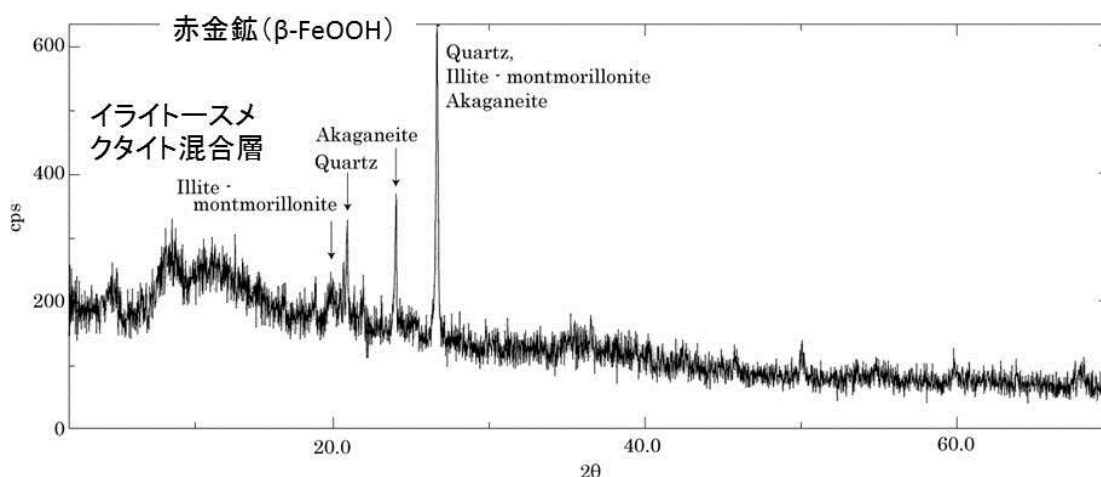
図 4 盛土材の XRD 回折チャート

No.1 の盛土材の XRD 結果を図 4 に示す. 石英に加えて, 赤金鉱 (水酸化鉄, β -FeOOH) とイライト-スメクタイト混合層鉱物と考えられる回折ピークが確認された.

盛土材の急速な強度低下には、コアに付着していた白色の針状鉱物の存在から、黄鉄鉱の酸化分解起源の石膏の成長による強度低下＝塩類風化や、イライトースメクタイト混合層鉱物によるスレーキングが関与する可能性が考え得る。スレーキングの場合、わずか数ヶ月程度で切土のり面の急激な劣化が生じることも多い。来待砂岩では、スレーキングではないものの、 10^2 年オーダーで一軸圧縮強度がほぼ半減する⁶⁾。今回対象とした向山層も、これらの岩石と同様に、風化による褐色化・強度低下が 10^1 ～ 10^2 年オーダーで急速に進行する岩石と考えられる。
