## P15. 愛媛県の南予地方における平成 23 年度の地すべり災害事例

Landslide disaster example of 2011 in the Nanyo area of Ehime

○長田朋大 小野山英則 山本和彦  
(株ナイバ)

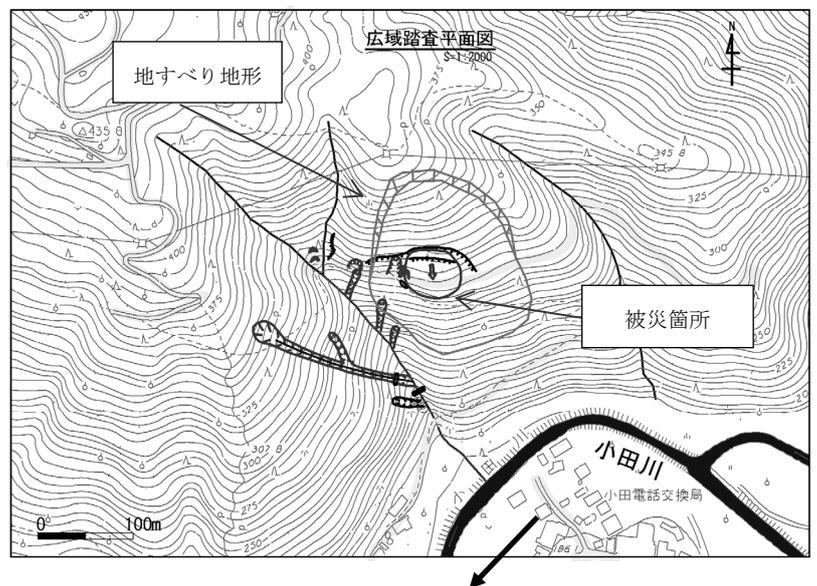
図-2 被災箇所周辺の地形図

被災箇所では，写真判読によると，幅約 150m，長さ約 200m の比較的大規模の大きい地すべり地形が認められ，今回の地すべりはその中央部にあたる(図-2)．

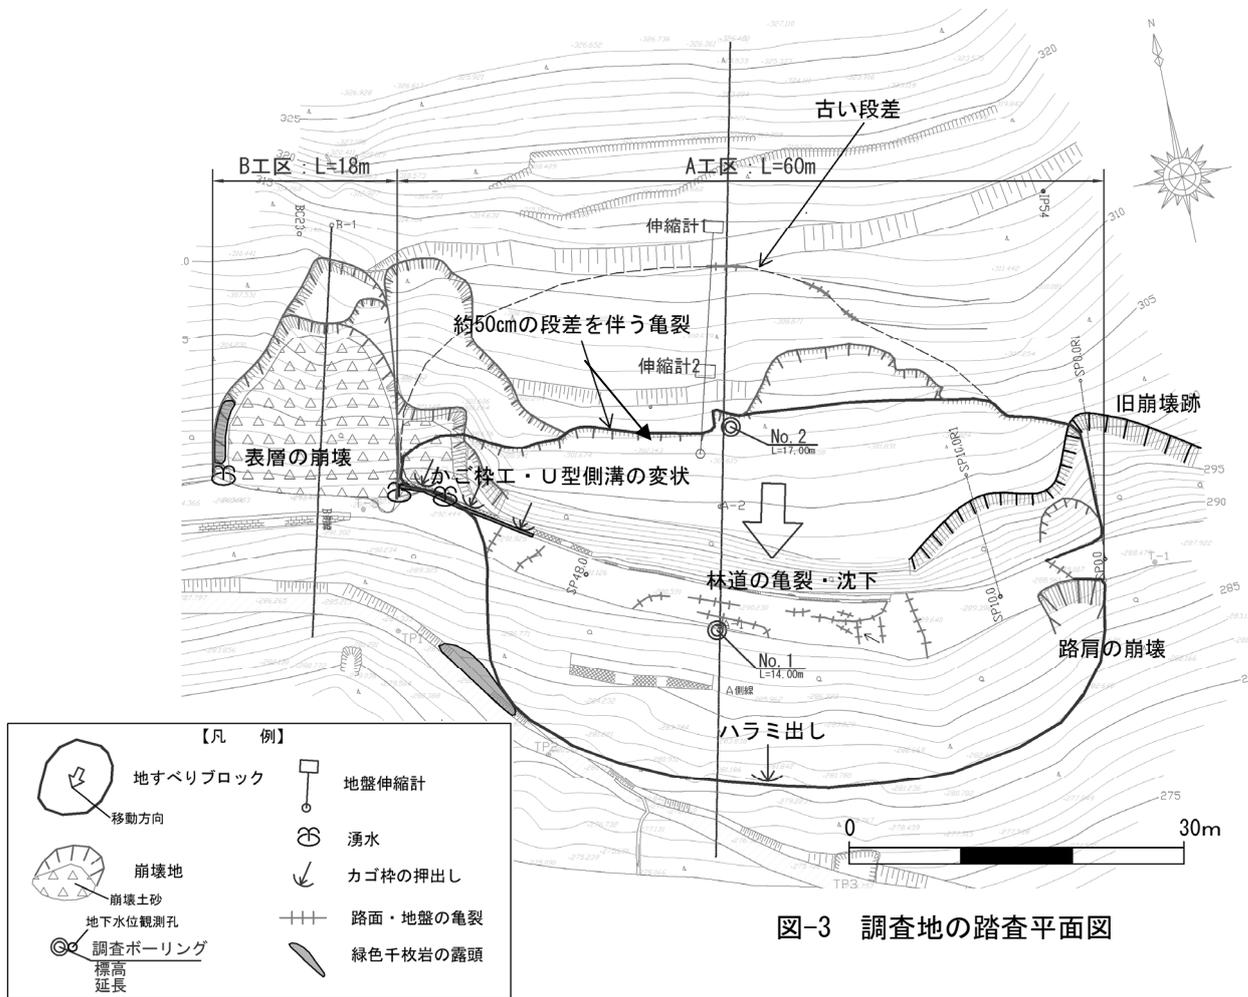
図-3 調査地の踏査平面図

地すべりの規模は，幅約 60m，奥行き約 50m，すべり厚さ約 9m である(図-3)．

被災状況として，地すべり側部の路肩の崩壊および上部斜面の表層崩壊によって林道が通行不能と

なり、地すべり変状として、路面に発生した縦横断のクラック（地すべり側部・内部）、路肩の小崩壊（地すべり側部）、法面上部斜面の段差を伴う亀裂（地すべり頭部）、カゴ枠工の押出し、U型側溝の破損等が認められた。また、カゴ枠設置箇所には湧水が認められた。

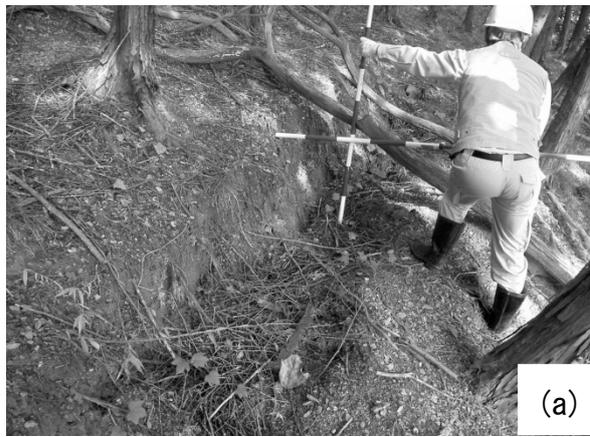
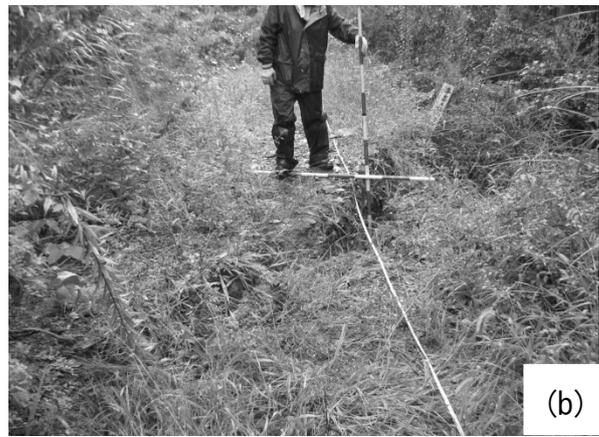
図-4 被災箇所の状況写真

a) 地すべりの頭部亀裂 b) 地すべりの側部の林道を横断する亀裂(林道起点側)

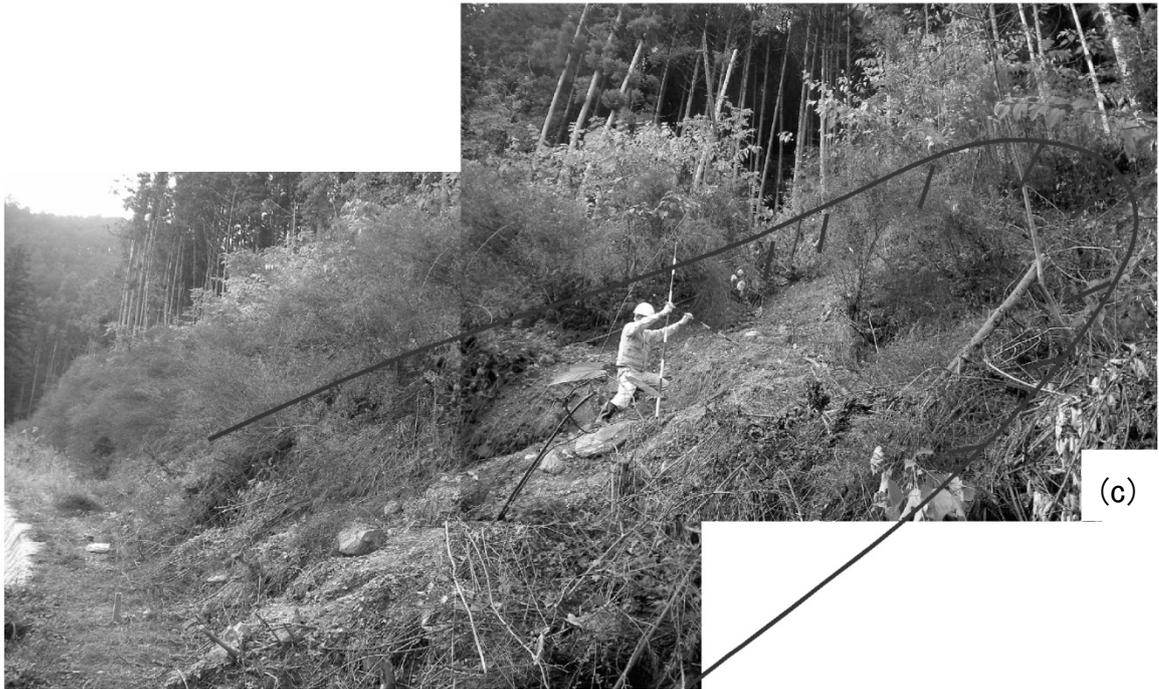
図-4 被災箇所の状況写真

c) 地すべり側部の表層崩壊（林道終点側）

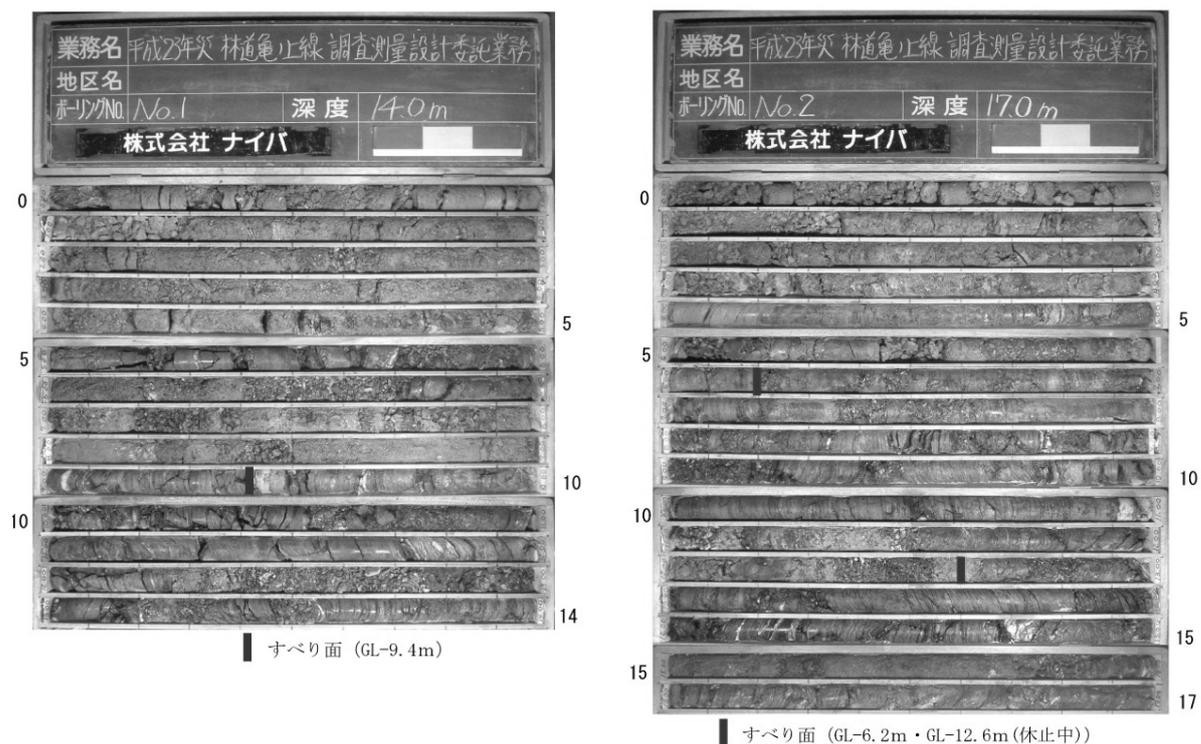
図-5 ボーリングコア写真 (左 : No. 1 孔, 右 : No. 2 孔)

調査地の地質は、緑色千枚岩および黒色千枚岩を基盤岩として、その上位に厚さ約5mの崩積土からなる。崩積土は、 $N$ 値5~12を示す比較的締りの緩い礫質土である。基盤岩は着岩付近の4~8m程度は強風化岩（D級主体）、その下部は強風化部と風化岩（CL~CM級）が不規則に混在するなど、移動岩塊の様相を呈している。

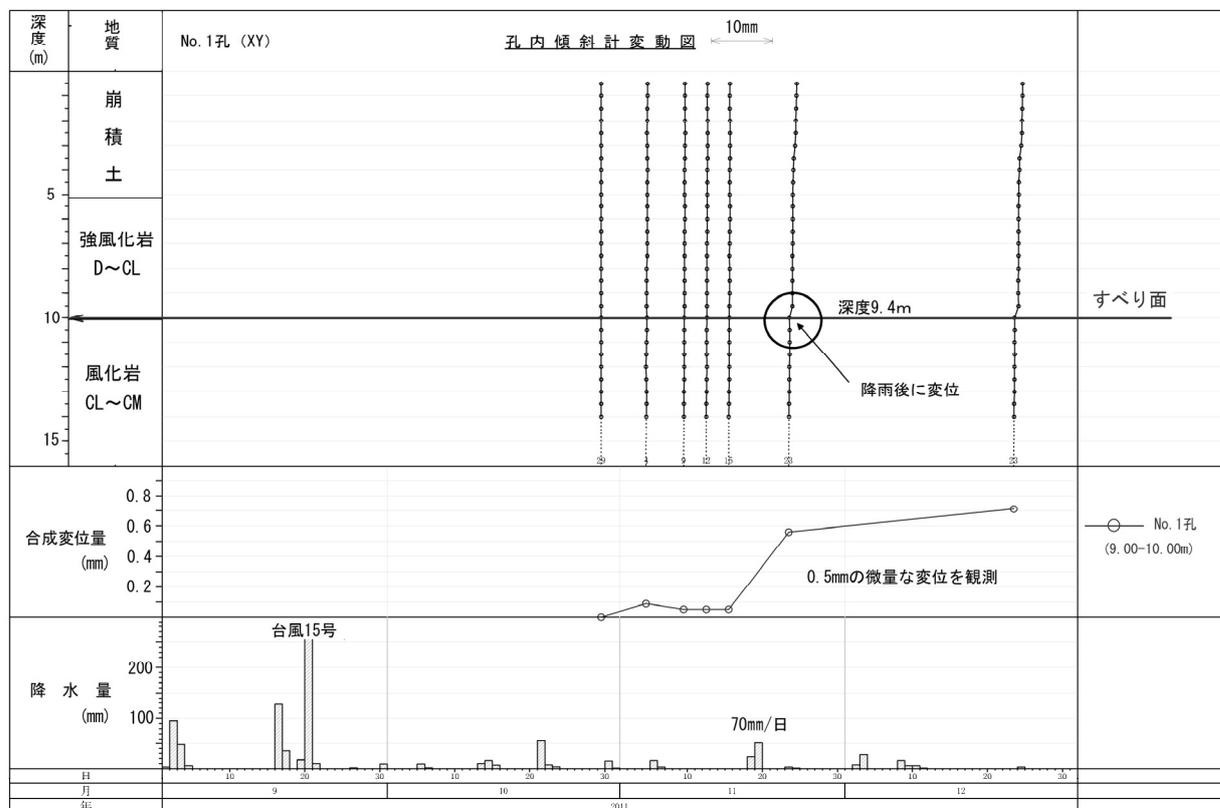
図-6 孔内傾斜計観測結果図 (No. 1 孔)

被災後、降雨のない時期では地すべりは停止していたが、70mm/日の雨量を記録した際に、孔内傾斜計にのみ軽微な地すべり変位が認められた（変位量0.5mm）。ボーリングコアと孔内傾斜計観測によるすべり面深度は、林道の路肩（No.1孔）でGL-9.4m、林道上部斜面（No.2孔）でGL-6.2mである（図-6）。

孔内傾斜計観測結果によると、降雨のない平常時には停止しているが、降雨時には地下水位の上昇とともに変位量が増大し、動態状況は降雨との相関性が強い。したがって、地すべり発生の誘因は、平成23年9月初旬の台風12号の豪雨（連続雨量約130mm）により、地山の地下水が上昇し、その後の平成23年9月20日の台風15号の豪雨によって、さらに地下水位（間隙水圧）は急激に上昇し、地すべりが滑動したものと評価できる。

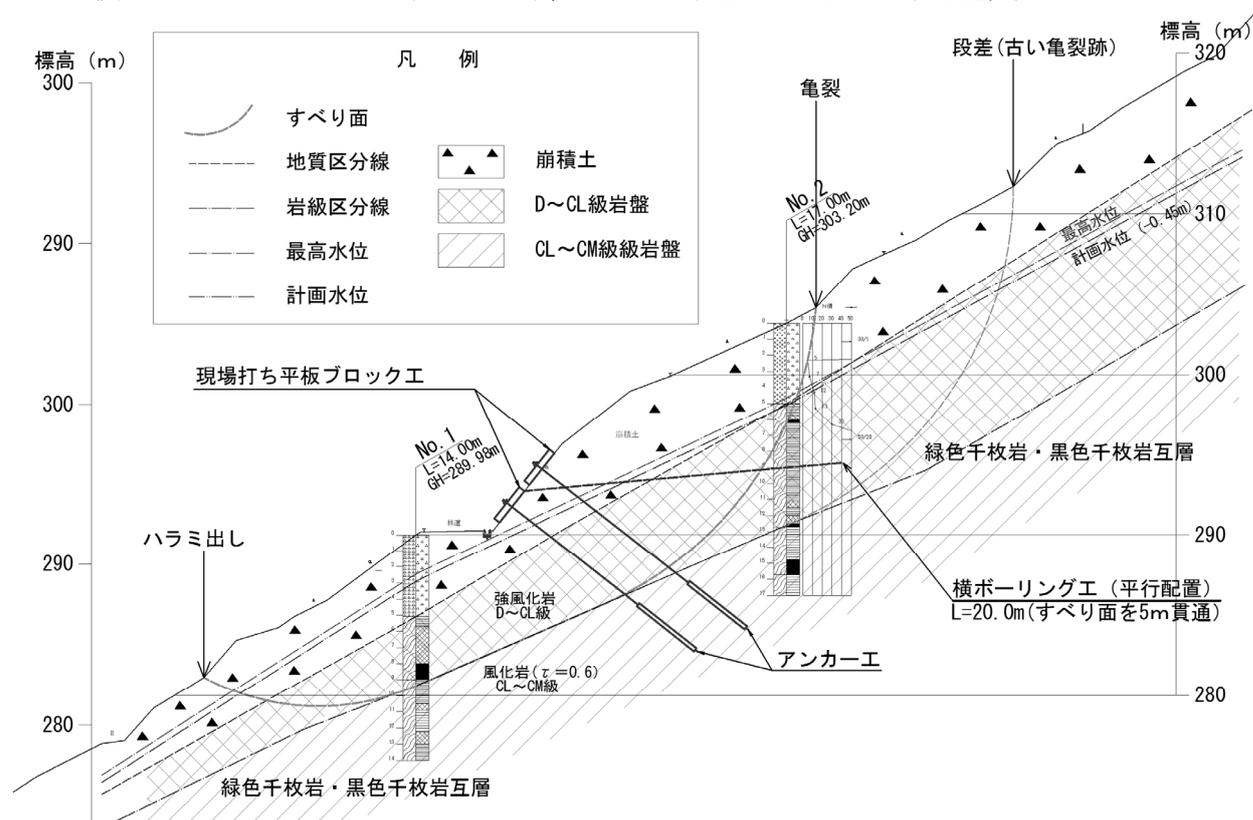
図-7 対策工断面図

現況安全率は、降雨時に軽微な変動を示すことから  $(F_s)=0.98$ 、目標安全率は林道であることから  $(PF_s)=1.10$  に設定した。対策工では、抑制工で安全率を5%  $(0.98 \rightarrow 1.03)$  の上昇を見込み、残りの7% (必要抑止力  $155.8 \text{ kN/m}$ ) を抑止工で上昇させる計画とした。

抑制工は、地すべりブロック周辺の数か所で湧水が認められ、ブロック内の地下水位が高いことから、水抜き用の横ボーリング工を採用した。なお、被災地は比較的規模の大きい地すべり地形内にあることから、排土や押え盛土の土工は新たなすべりを誘発させる恐れがあり、採用は困難と判断した。

抑止工は、施工性や経済性の比較検討の結果、林道法面に受圧構造物 (現場打ち平板ブロック工) を設置し、これを反力板とするアンカー工を採用した (図-7 参照)。

- ・アンカー：30本 (施工段数2段、4mピッチ)
- ・現場打ち平板ブロック工：30基  $(2.5\text{m} \times 2.5\text{m} \times 0.4\text{m})$
- ・横ボーリング工：128m  $(20\text{m} \times 4\text{本}, 16\text{m} \times 3\text{本}$  を8mピッチで平行配置)
