P6. 地質に起因するトンネル変状事例について

Instances of deformed tunnel caused by geological settings.

○小笠原 洋（復建調査設計株式会社）

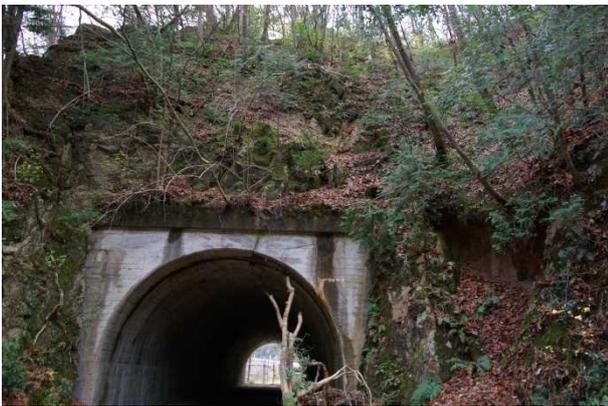
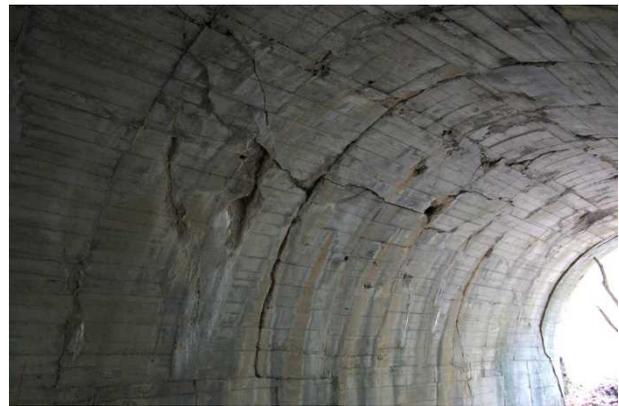
写真-1 A トンネルの変状（変形）

A トンネルは現在は廃道となっており、使用されていない。トンネルは山から谷へ延びる尾根を貫いているが、トンネル内には山側を中心に著しいひび割れと変形が認められる。写真-1は平成20年秋に撮影されたものだが、目視でも覆工が変形しているのが確認できる。変形部は幅10mm以上のひび割れや覆工コンクリートのはく落が発生しており、平成26年夏にははく落が拡大していた。はく落箇所には背後地山が一部、顔をのぞかせている。A トンネルの周辺地質は花崗岩からなり、覆工周辺では岩盤等級D~CL級程度の亀裂質な花崗岩が確認される。

A トンネルの変状は、覆工コンクリートの経年劣化と背後岩盤の風化により、徐々に偏圧が大きくなり、進展しているものと考えられる。なお変状の発生時期は不明である。

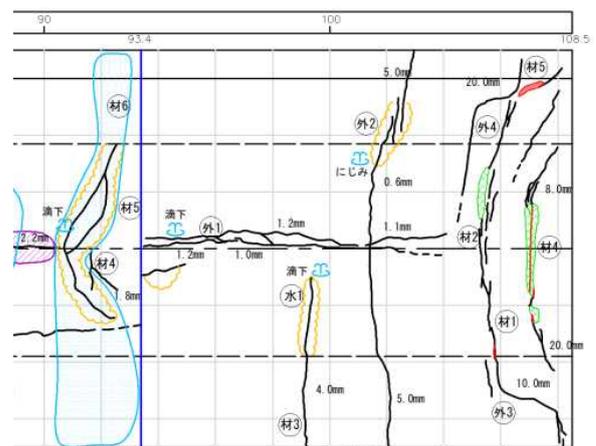
図-3 B トンネルの変状展開図

本トンネルの変状は写真-2に示す坑口部にあり、坑口付近の覆工を横断する形で幅最大20mmのひび割れ、ひび割れ沿いのコンクリートはく落が確認された。また、坑口面壁にも多数のひび割れが確認された。

この原因を把握するため、このトンネル周辺の地表踏査や旧地形判読を行った結果、上方に位置する工場敷地を拡げるため、山裾に盛土が設置されたこと、それに合わせてトンネルが延伸されたことが確認された。ひび割れの発生区間は、この延伸区間に集中している。

以上の状況から、B トンネルの変状は、盛土の土圧（塑性圧）が覆工に縦断方向の外力を与え、変位させた結果、ひび割れが発生したことが考えられる。

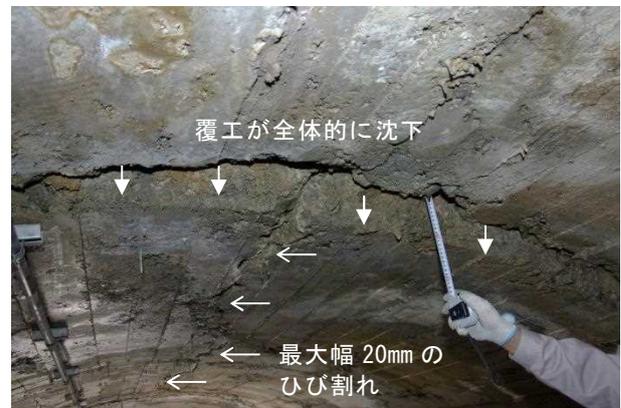
写真-3 C トンネルの変状

本トンネルの一部区間において、覆工天端部が約 15cm 変形・沈下しており、最大幅 20mm のひび割れが分布していた（写真-3，図-4）。また、ひび割れは天端から左側部にかけて併合しており、覆工はブロック化していた。地中レーダーとファイバースコープによる背面空洞調査を実施したところ、この区間は周辺より背面空洞が小さく、粘土質の土砂状岩盤が覆工に密着していた。

以上の状況から、この変状区間には背面地山が熱水変質帯が分布し、その強度がないために塑性的な外力がトンネルを変形・沈下させ、ひび割れを形成したものと考えられる。これらの変状はトンネル崩落につながる深刻なものであったことから、ライナープレート内面補強工により外力に対抗させることとした。

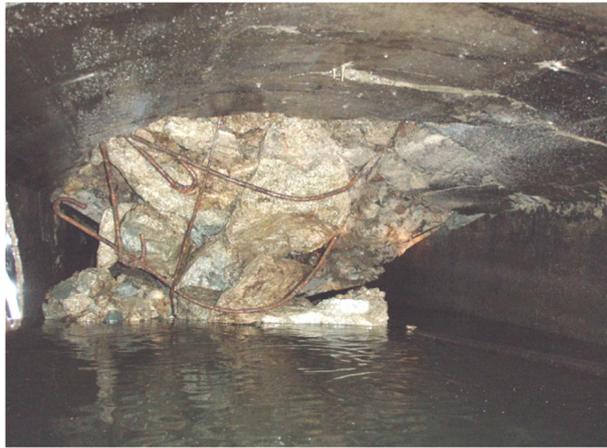
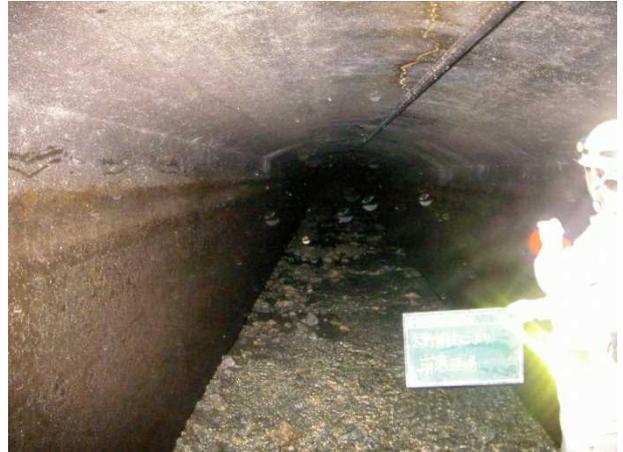
写真-4 D トンネルの変状 ²⁾より引用

崩落後、トンネル内の状況を確認したところ、写真-4 のように岩盤が覆工を突き破って崩落し、トンネル断面を 10.6m 間にわたって閉塞するとともに、下流域に流出土砂が散乱していた。これを受け、崩落後の地上部からのボーリング、およびトンネル内の土砂撤去時の地質観察を実施し、崩落区間の地質状況を確認することとした。

以上の状況から、D トンネルの突発性崩壊は、カタクラサイト化した花崗岩・閃緑岩が地下水変動により浸食され、空隙が拡大した結果、発生したものと考えられる。

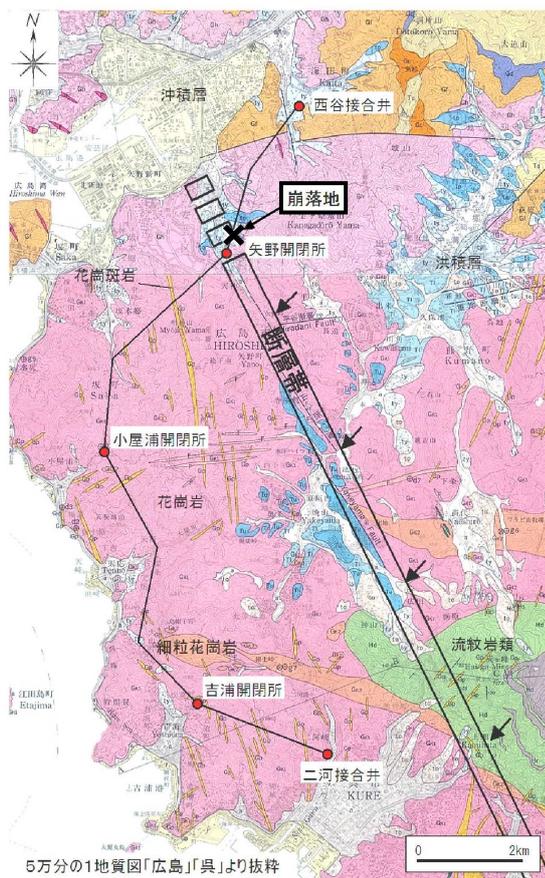
図-6 崩落部のトンネル地質縦断面図 ²⁾より引用

図-5 は現地で採取した岩片である。崩落していた岩盤はカタクラサイト状の花崗岩と閃緑岩からなり、岩片は一見塊状だが、強く握ると簡単に割れる程度に軟質・亀裂質である。また、その分布方向は図-6 に示す地質図に示される断層帯に概略一致しており、大局的な地質構造に付随していると考えられる（図-7）。また地下水位観測から、降雨による地下水位変動も確認された。
