○山本和彦 〈株ナイバ〉  
露口耕司 〈株四電技術コンサルタント〉  
長田朋大、石井秀明、菅 秀哉 〈株ナイバ〉

平成 30 年 7 月の西日本豪雨災害では、香川県の 57 カ所<sup>1)</sup>で崖崩れを中心とする土砂災害が発生し、この内、数件は地すべり災害であった。ここでは坂出市王越町で発生した比較的珍しい花崗岩地帯でマサ化した風化土の地すべりについて紹介する(図-1)。

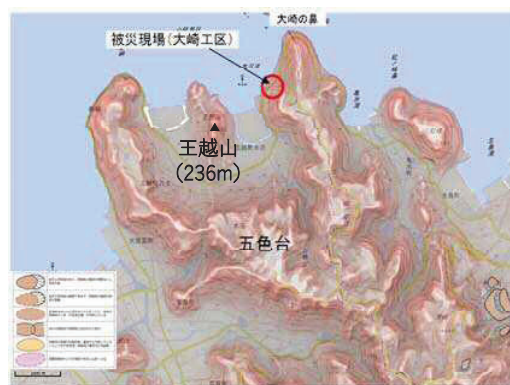
調査地の坂出市王越地区は、図-2 のように溶岩台地の五色台から北へ延びる半島部の付け根に位置し、傾斜 30～40 度の海岸斜面となっている。図-3 の地質断面図に示すように、基盤岩の花崗岩とその上位に讃岐層群（安山岩等の火山岩）の分布する地域である（図-3）。

図-2 調査地付近の赤色立体図  
(防災科研の地すべり分布図を使用)

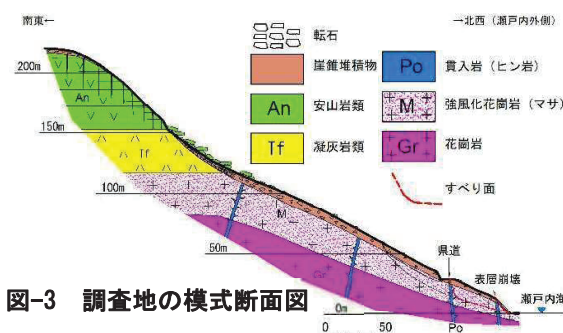
図-3 調査地の模式断面図

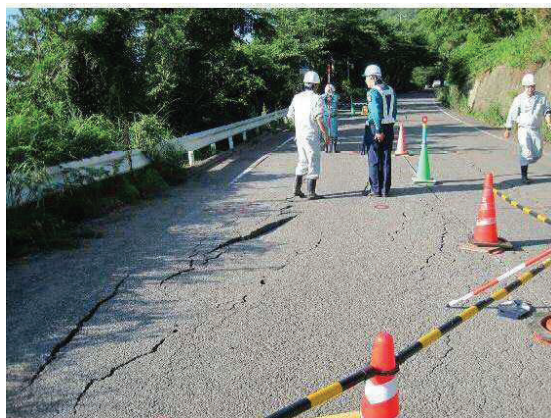
平成 30 年 7 月 5 日～7 月 7 日にかけて王越地区では連続降雨 346mm, 最大時間雨量 22mm を記録し、香川県によるパトロール点検中に路面に段差を伴う亀裂が確認された(写真-1)。道路から下部のブロックの規模は概ね、幅 90m、長さ 40mであった。背後斜面にも上部ブロックが想定されるが、動態状況は不明である(図-4)。

写真-1 路面に段差を伴う亀裂

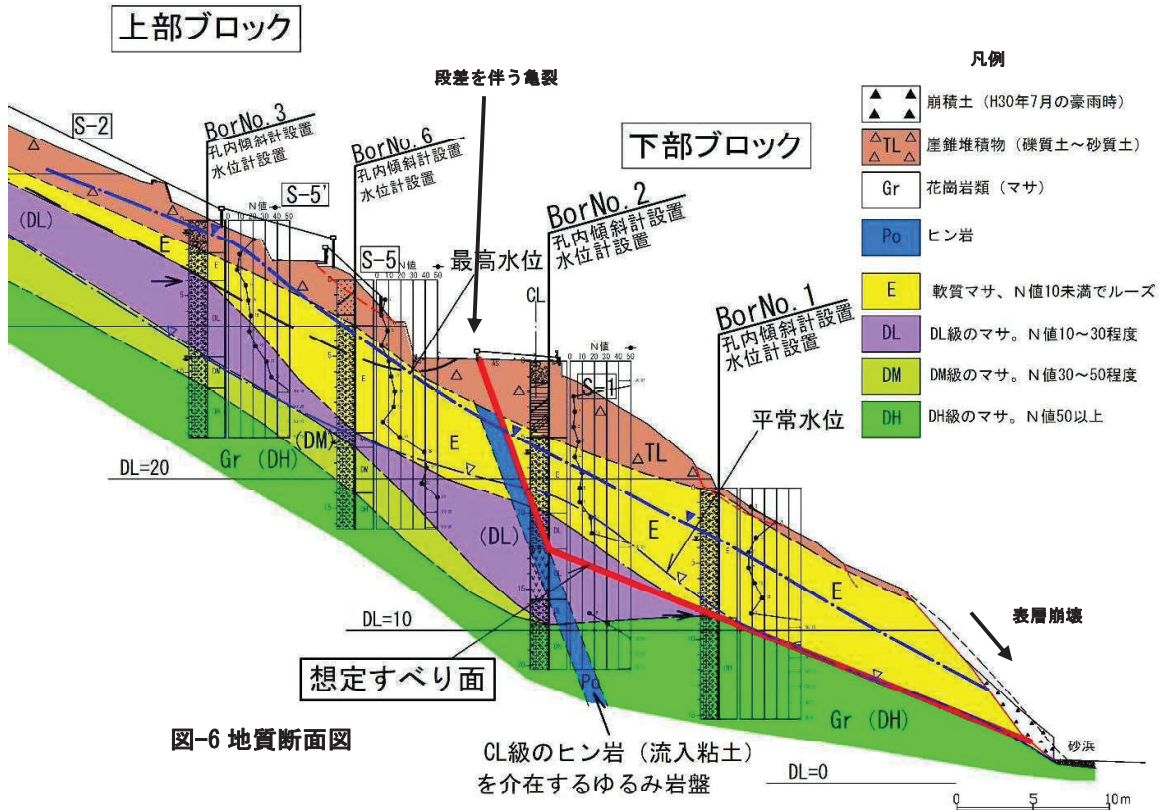
ボーリング調査の段階では、下部ブロックのすべり面は、厚さ 10m 程度の E 級と DH 級の境界、頭部については貫入岩とマサの境界に想定した (図-6)。

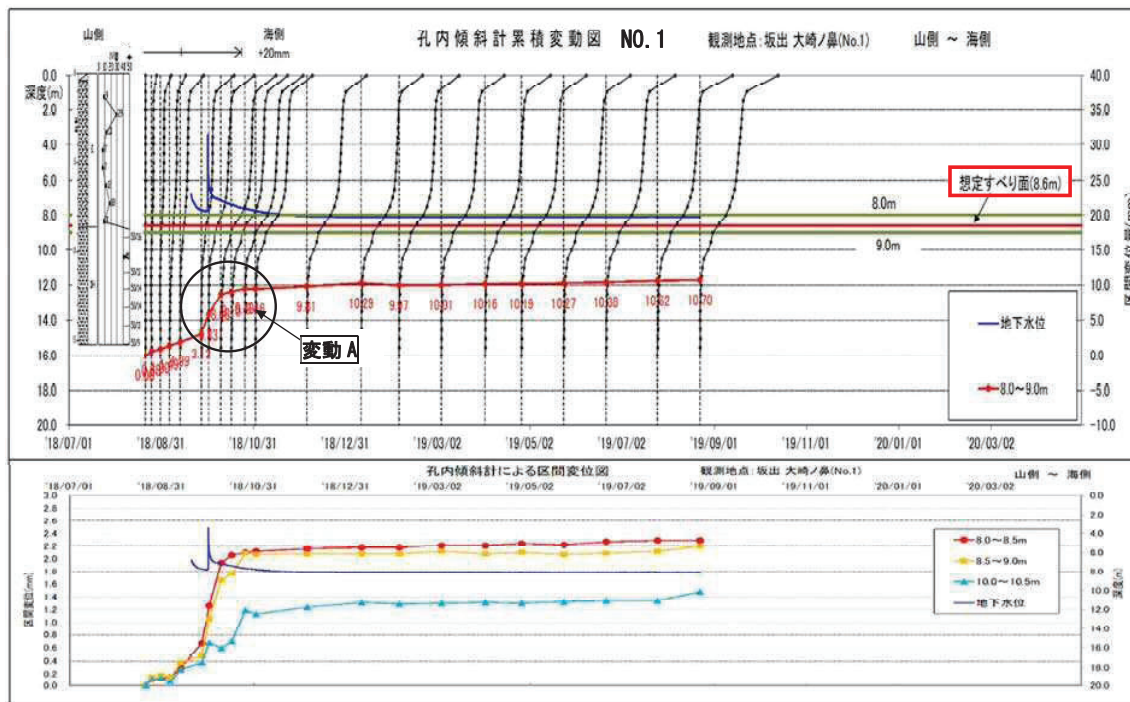
下部ブロックに設置した 2 か所の孔内傾斜計の累積変動図と区間変位図を図-7 と図-8 に示す。ブロックの中央に位置する No. 1 孔では、深度 6～11m 区間に海側へ歪曲する変位がみられた。頭部の No. 2 孔では、地表～18m にかけて孔全体が折れ曲がるように海側へ傾倒する変位が現れ

想定すべり面：No. 1 8.6m (E級とDH級の境界)

図-7 孔内傾斜計の累積図と区間変位図 (No. 1 : 中央部)

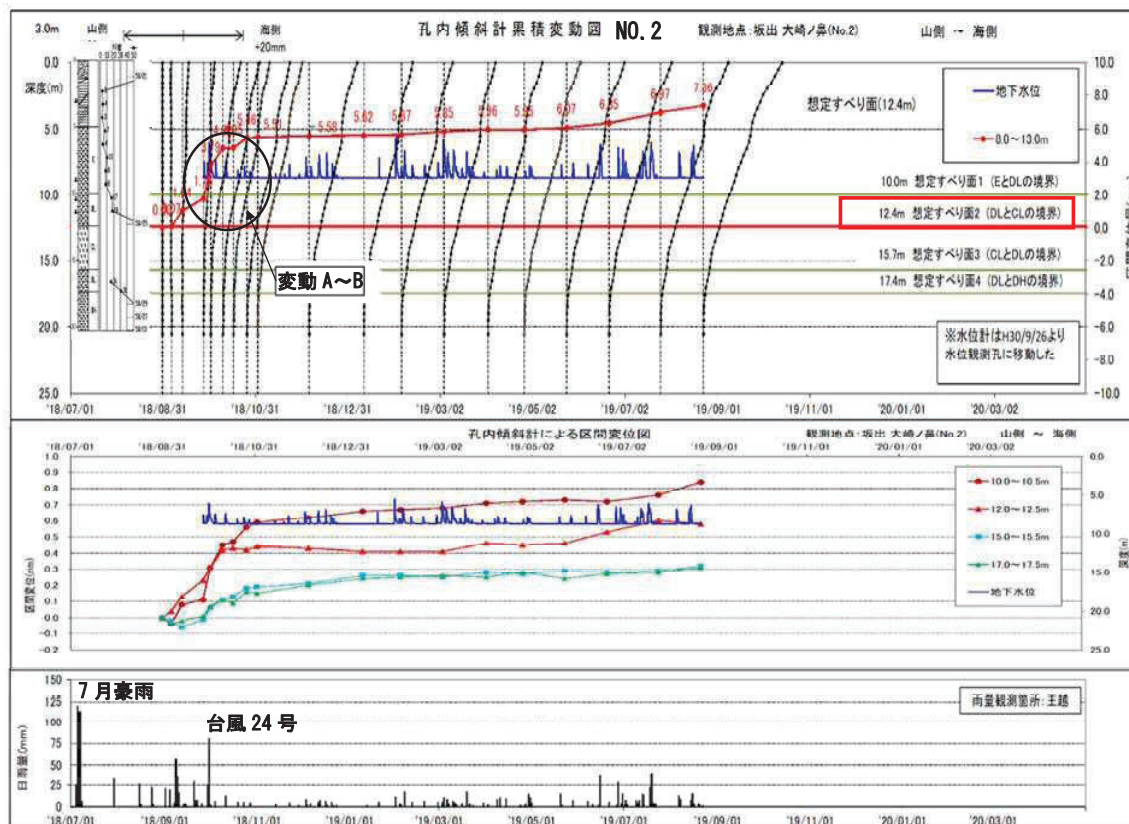
No. 2 12.4m (DL級とCL級ヒン岩の境界)

図-8 孔内傾斜計の累積図と区間変位図 (No. 2 : 頭部)

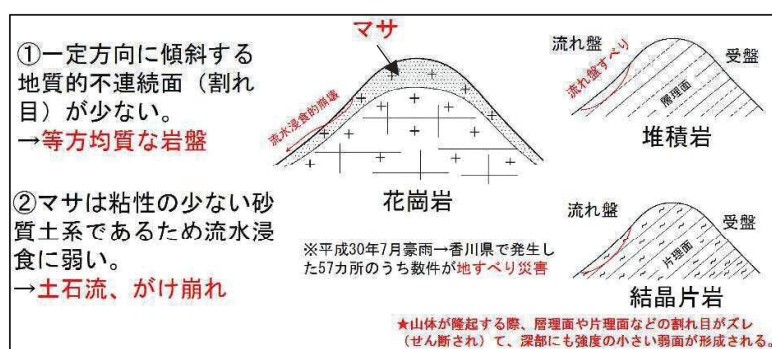
花崗岩地帯に地すべりが少ない理由としては、花崗岩は粗粒で等方均質な岩盤であり、堆積岩や変成岩のように地質的不連続面が少なく、また、風化したマサは粘土になりにくく、砂質土化することに起因している（図-9）。

図-9 花崗岩地帯に地すべりが少ない理由

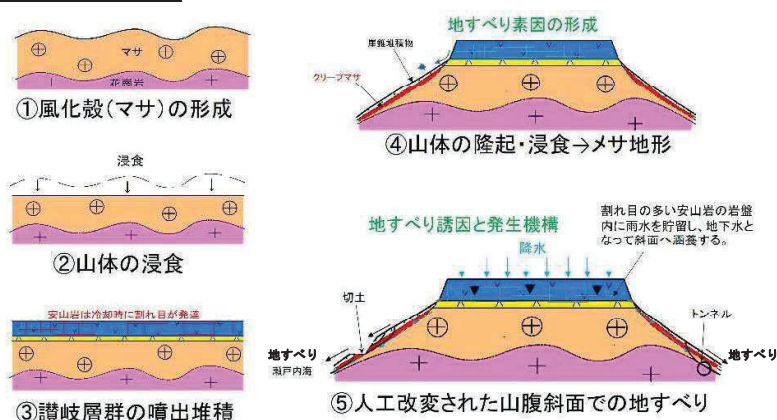
香川県の場合は、花崗岩の山塊群の上位に讃岐層群の分布するキャップロック構造であり、図-10 に示す地すべりの発生機構が推察される。

隆起・浸食の過程で重力によってルーズなマサは下方へ移動し、表層部に厚いクリープマサ（E級）が形成される。その上位に讃岐層群起源の崖錐堆積物が堆積した。クリープマサと締まりの良いマサとの境界、マサと崖錐堆積物との地質境界が形成された。

割れ目の発達する安山岩は雨水を貯留し、埋没あるいは谷地形に沿って地下水が供給（涵養）されている。このような山腹斜面で切土やトンネル施工を行うと、斜面の安定が損なわれ、豪雨等を誘因として地すべりが発生する。

図-10 花崗岩地帯の地すべり発生機構
