## 5. 広島市安佐南区山本地区で発生した土砂災害と自然災害伝承碑

Occurrence of debris flows and the natural hazard stone monument in Yamamoto, Asaminami Ward, Hiroshima City

○ 加藤 弘徳（株式会社荒谷建設コンサルタント）

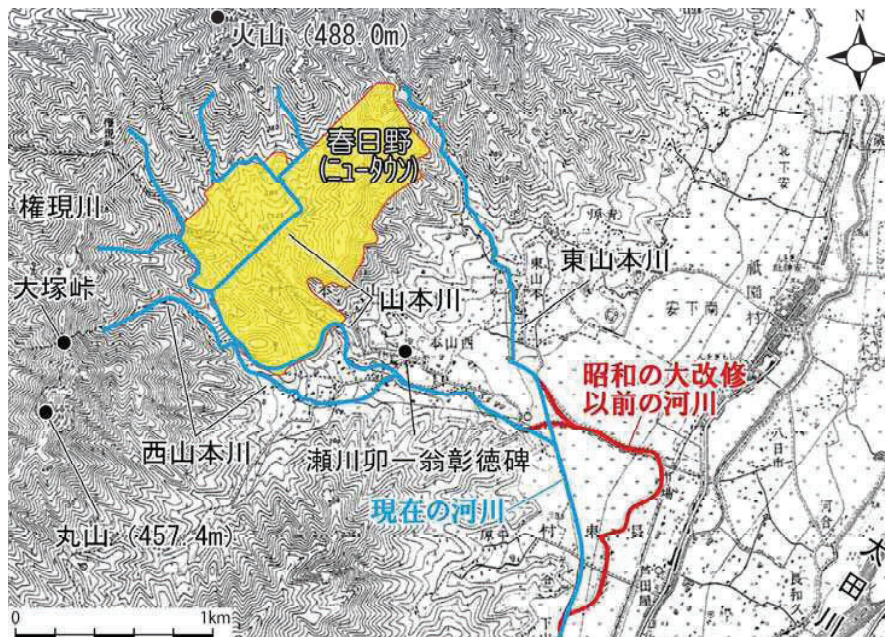
図-1 山本地区の地形と河川付け替えの様子  
（大正 14 年測図 2 万 5 千分の 1 地形図「祇園」を基図として加筆使用）

山本地区は、一級河川太田川が河口に形成した広島三角州の上端付近の右岸側に位置する。南南西へ流下する太田川の右岸には、武田山～火山～丸山といった標高 400m 級の山稜が太田川に沿って並んでいる（図-1）。山稜の南東斜面は山本川およびその支流（西山本川、東山本川、権現川など）の谷により開析されている。谷の出口には緩斜面が発達しているが、沖積錐の扇型の形状は不鮮明である。この緩斜面に、山本地区の旧来の集落が広がる。

2000 年以降には、山本地区の旧来の集落の背後にあたる山中で地形改変が行われ、大規模な造成団地（東亜祇園ニュータウン春日野）が建設された。この造成に伴い、山本川および権現川の流路は大きく変更されている（図-1）。

1926 年 9 月と 1928 年 6 月に山本地区で発生した土砂災害では、いずれも豪雨により山本川およびその支流の沿岸で土石流や斜面崩壊が発生し、下流の家屋や田畑を押し流したとされる。両災害を受け、瀬川氏の手による河川の大改修工事が 1932（昭和 7）年から行われた<sup>3)</sup>。当時は現在と異なる位置で合流していた西山本川と東山本川の河道の一部を直線的に付け替え、水の流れが円滑になるよう整備されたことが新旧地形図の比較からわかる（図-1）。またこの改修工事に伴い、これらの河川のうち市街地を流れる区間では、三面を石張した護岸水路が整備されている。さらに、西山本川（かつては三谷川と呼ばれた）の源流域である大塚谷では、石積による堰堤や流路が同じ改修工事により整備された遺構（写真-1）が、2008 年に地元の住民グループによって発見されたことが同年 7 月 22 日の中国新聞で報道された。この石積による堰堤群は「三面石組堰堤」と呼ばれ、地元住民らの手で保全されている。

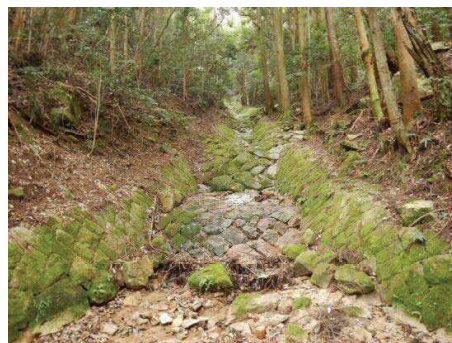
写真-1 三面石組堰堤と石積の流路工（大塚谷）

大塚谷では源頭部直下の標高 300m 付近に遷緩点があり、ここから下方で土砂の堆積が進んでいる。大塚谷では堰堤と流路工の組合せで石組施設群（写真-1）が設置されているが、石組施設群はこの遷緩点付近を上端として確認された（図-2）。石組施設群は谷底の土砂堆積が厚い箇所を中心に断続的に設置され、溪床に岩盤が出現する箇所にはほとんど設置されていない。

大塚谷では、2021 年 8 月の豪雨による大規模な土砂移動は発生していない。一部で小規模な表層崩壊や堆積土砂の洗掘は認められたが、それが下流に大量の土砂を流す事態にはなっていない。標高 250m 付近では、流路外の緩斜面でやや深い洗掘が生じ、発生した土砂が石積の流路工に直接流出したが、施設の破損はなく、溪流は健全な状態が保たれていた。

今回土石流が発生しなかった大塚谷では、谷底の土砂堆積の進んだ箇所を中心に、石組施設群が設置されているのを確認した。この構造物は今回の豪雨においても、溪床の堆積物が崩壊して土石流の発生源となったり、溪床の堆積物が洗掘されて土砂移動量が増加したりするのを防止する効果をもたらした。

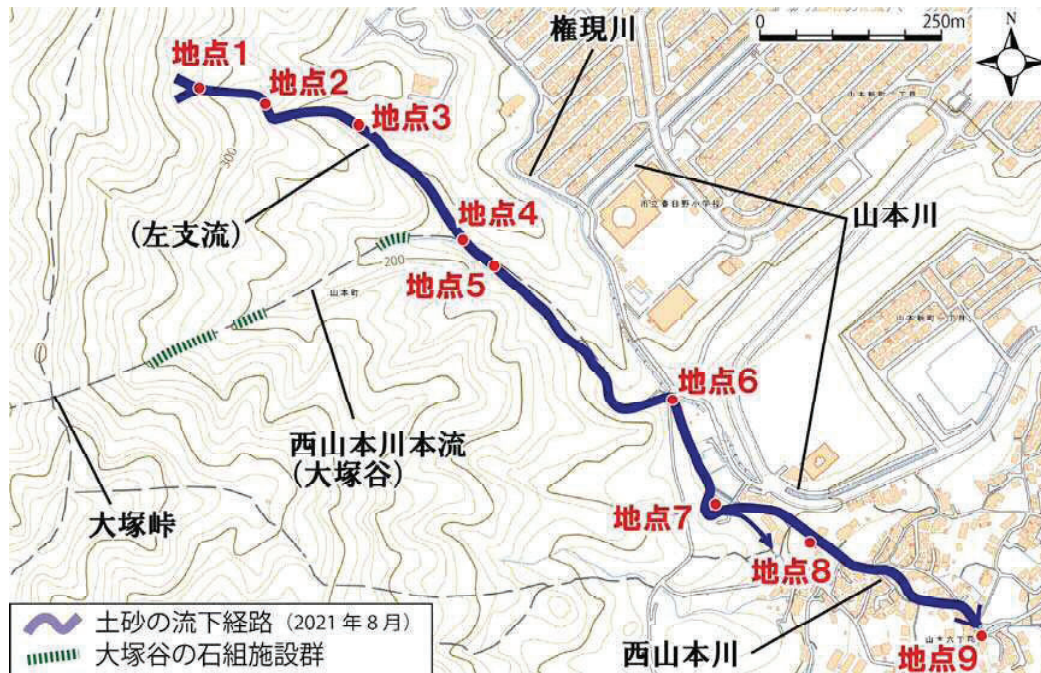
図-2 西山本川における2021（令和3）年8月の土砂流下経路  
（地理院地図を基図に使用）

2021年8月の豪雨では、左支流にて住宅地まで土砂を到達させた土石流が発生した。大塚谷では、一部で側壁斜面の崩壊が発生したが、下流への土砂流出は発生していない。

以下に、災害発生後の溪流の状況を整理する。地点番号は図-2 に示した地点を示す。

土石流の発生源は標高 300m 付近の地点 1 にある。ここは 2 つの 0 次谷の合流点であり、合流点を脚部として双方の 0 次谷が崩壊した。左の 0 次谷（左・右は下流を向いての方向）の崩壊は高さ約 9m、幅約 5m、右の 0 次谷の崩壊は高さ約 20m、幅約 14m である。ともに崩壊面では D<sub>H</sub> 級の粗粒花崗岩が広く露出し、のちの水流により一部が洗掘されているが、岩盤そのものは崩壊していない。崩壊面をなす粗粒花崗岩の上面はラミネーションシーティングの平滑な面で形成されており、この面に沿って表土がすべっている。崩壊壁面の勾配は、右谷が 35～43°、左谷が約 40° である。左の 0 次谷の崩壊の頂部には、粗粒花崗岩と表土の間に径約 50cm、奥行き約 1m の孔がある。この孔からは少量の湧水があり、パイピング孔が崩壊後の浸食等で穴が広がったものとみている。ここより上方の 0 字谷内に表流水は存在しない。

地点 1 の崩壊土砂は径 1m を越える巨礫を多量に含み、これが今回の土石流により下流へ流下した。多くの巨礫は細粒花崗岩からなり、最大の巨礫は長径 6m にも及ぶ。土石流発生源の崩壊壁面に細粒花崗岩の出現は限定的であり、崩壊土砂中の巨礫とは量が合わない。周囲の非崩壊斜面の上には、上方から落石してきたとみられる無数の細粒花崗岩の岩塊が存在していることから、これが崩壊土砂に含まれる巨礫の起源とみている。

左支流が地点 4 で大塚谷と合流したのち、地点 5 には昭和 41 年度に建設された治山堰堤があり、さらにその約 100m 下流には昭和 40 年に建設された砂防堰堤（西山本川堰堤）がある。堰堤はともに今回発生した土砂により満砂となっている。堆積土砂は砂が主体であり、径 1～2m の巨礫が混在している。地点 5 より下流では石組施設群が出現するが、その一部は損壊していたり、土砂で埋没したりしている。

西山本川は地点 6 で山域を抜け、都市域へ流出する。その手前で谷は S 字状に屈曲し、ここで今回発生した土砂の多くが堆積している。堆積土砂には  $\phi$  50cm を越える礫も含まれるが、砂が主

体である。地点 7 には墓地があり、ここでは流木等が地上物に引っ掛かるなどしたため、土砂の一部が河川流路から逸れ、右方の道路へ入り込んだ。地点 8 では右岸側の 1 件の民家に複数の流木が引っ掛かり堰き止めが生じ、付近から流された自動車もここで停止した。家屋外壁や自動車に外見上の大きな損壊は見られない。地点 8 より下流方では、泥水を主体とする洪水流となった。地点 9 付近までは洪水流が水路外に逸脱し、土砂が道路上や民家敷地等へ流出していた。

本地域の粗粒花崗岩には、地形に並行なラミネーションシーティングが良く発達している。今回の土石流の発生源となった崩壊は、斜面と並行なラミネーションシーティングがなす平滑な面の上にのった表土がすべり落ちたものである。崩壊面では岩盤と表土の境界にパイピングの痕跡があることから、表土に浸透した多量の雨水が岩盤上面との間で滞留することで表土が飽和し、岩盤上面の平滑面ですべるように崩壊が発生したと考えられる。同様の崩壊は、平成 30 年西日本豪雨災害時に土石流が発生した広島県安芸郡熊野町（大原ハイツ）の土石流発生源でも確認している<sup>4)</sup>。

土石流の発生地点である地点 1 から地点 3 にかけて、東へ流下する谷が南北方向の細粒花崗岩の硬質岩脈と交差する箇所に滝が出現する。谷と岩脈が直交する関係性が滝をつくり、それが土石流を勢いづけたと考えられる。土石流は滝を落下することで勢いが増し、溪床に出現する鬼マサ状の強風化花崗岩や、既存の堆積物を削削しながら成長していった。

地点 5 からの既設の堰堤群は、今回流下した土砂を捕捉するとともに、堰堤背面の堆砂が溪床勾配を緩和し土石流のエネルギーを減衰させた。さらに地点 6 手前の谷の S 字屈曲では、流下土砂が溪流側壁等にぶつかることでそのエネルギーは大きく低減し、大径の巨礫の多くをこの区間

このような経過により、土砂が最初の家屋（地点 8）にぶつかった時点では、巨礫を多くは含まない土砂流になっていたとみている。家屋や流された自動車が大きく壊れていないことはこのことを示唆しており、平成 26 年広島豪雨災害や平成 30 年西日本豪雨災害にて巨礫を含む土石流が家屋に直撃した事例<sup>4)</sup>と比べても、家屋への衝突時のエネルギーが小さかったことがわかる。
