## 11. 四国中央部における泥質片岩で発生した深層崩壊の地質学的背景

Geological condition of deep-seated landslides in pelitic schist area, central Shikoku

○山崎新太郎〈京都大学防災研究所〉

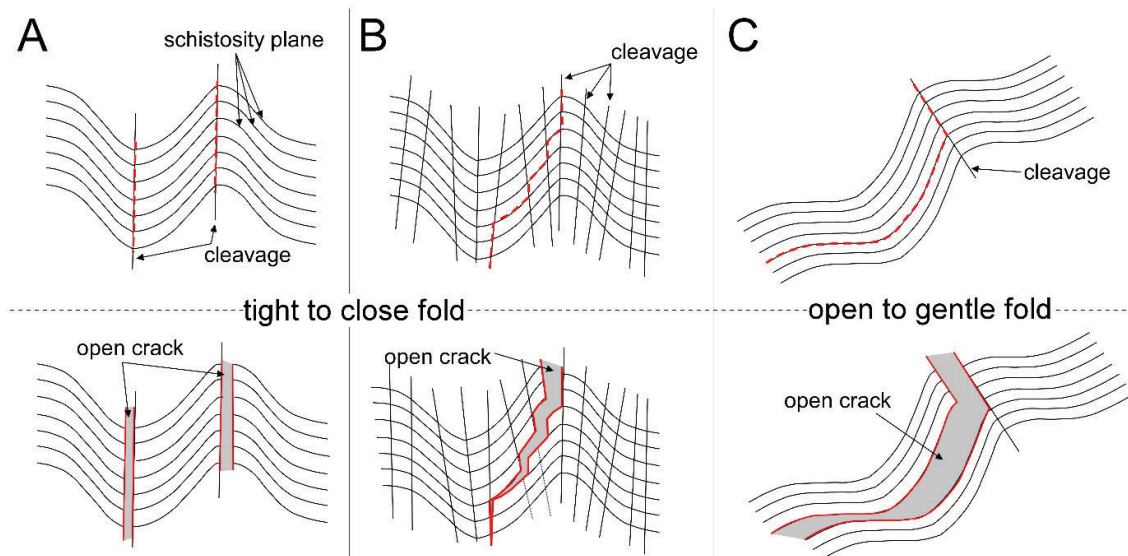
図－1 正立褶曲の発達する泥質片岩に形成された劈開と亀裂の模式的形態（下断は重力斜面変形などの伸長変形が進展した場合に想定される開口亀裂の模式的形態）

これまで示してきたように，共通する地質として泥質片岩の存在および，それに顕著に発達する波長1m以下の規模の正立褶曲の存在がある．このメソスコピックなスケールの褶曲には軸面に平行な劈開が発達していることが多くあり，その劈開に沿って同じく鉛直に近い姿勢の亀裂，開口亀裂が多数発達している．さらに劈開から片理面を貫通して連続的な亀裂が形成されている場合も多い（図－1）．劈開の発達する泥質片岩は河床では堅硬であり，開口は認められないが，斜面上の法面では亀裂が開口し，さらに岩片化しているものが多く認められる．つまり，劈開に伴う亀裂は重力斜面変形と共に開口し，強度を失っているものと推定される．また，鉛直方向に開口するために，上方からの雨水または地下水の浸透経路となっていると考えられ，有瀬地

域に施設された排水トンネル工の地下約 70 m 付近の切羽では褶曲軸面に沿う開口亀裂からの湧水が確認された。岩原付近の崩壊地上方のメソスコピックな正立褶曲は、波長が北側地域に比べて開いたものが多い。この場合、片理面に沿って変形が発生した場合、流れ盤すべりに近い形態となるが、変位の拡大と共に比較的幅の広い透水経路が岩盤上部に形成されることになる（図－1）。岩原の崩壊地では、崩壊後の斜面に褶曲軸部が露出した円筒状の地形が露出している場合がある。

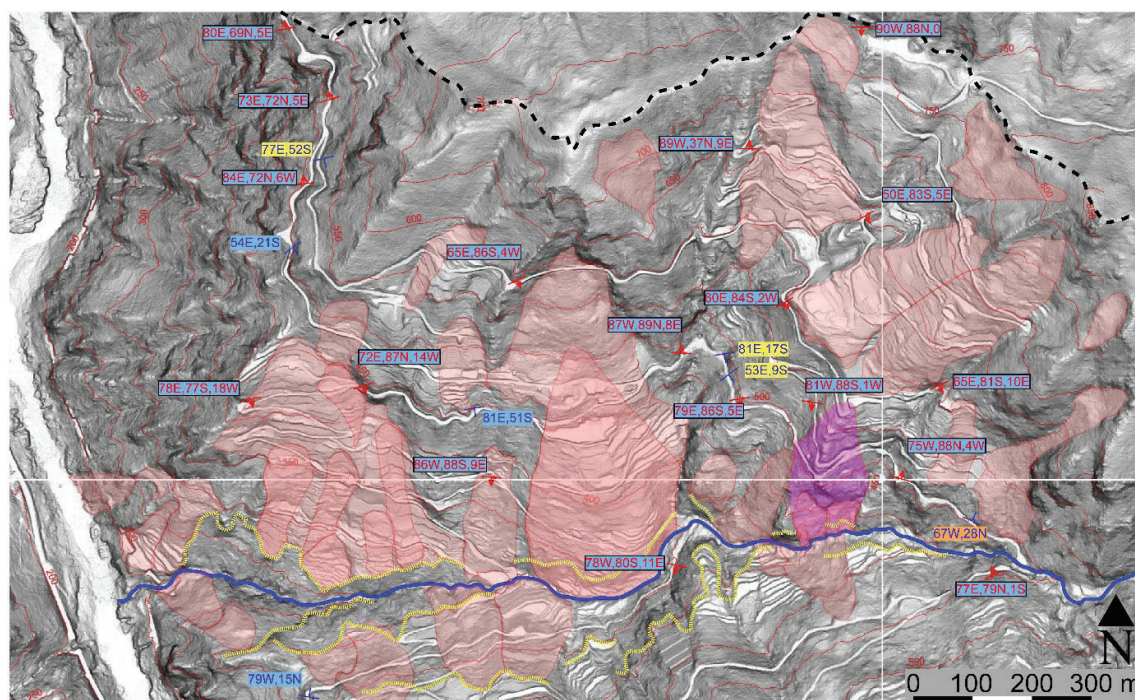
最後は，徳島県三好市西祖谷山村有瀬の崩壊地ならびに，変形が進行中の重力斜面変形である．変動域では多数の亀裂が形成されて，さらに下端部では崩壊が発生している．その変動域の幅は約150m，長さ約230mである．砂質片岩および珪質片岩の岩相境界，層理面から考えられる地質構造は水平に近いが，または受け盤構造であるが，泥質片岩には鉛直に近い波長1m以下の褶曲軸面を持つ正立褶曲が複数発達している．さらに，亀裂も鉛直方向に発生しているものが多くあった．ここでも変動域は谷中谷の上端付近にあたり，遷急点の遡上が斜面を不安定化させていると考えられた．

図－2 徳島県三好市西祖谷山村有瀬付近のグリッドサイズ 1 m の DEM より作成した傾斜量図に、判読した古い地すべり痕跡（ピンク）、現在活発な重力斜面変形（紫）、河川（境川）に平行に発達した遷急線（黄）、地質構造データを重ねたもの。黒で囲んだ数字は、褶曲軸面の走向、傾斜、ヒンジ線の傾斜を示している。それ以外は片理面の走向、傾斜である。青は泥質片岩、黄色は砂質片岩、橙色は珪質片岩の露頭である。破線より北は地形分析域の外。
