## 平成22年度現地研修会報告

### 岩手・宮城内陸地震の災害現象と復旧対策

日本応用地質学会事業企画委員会  
日本応用地質学会東北支部共催

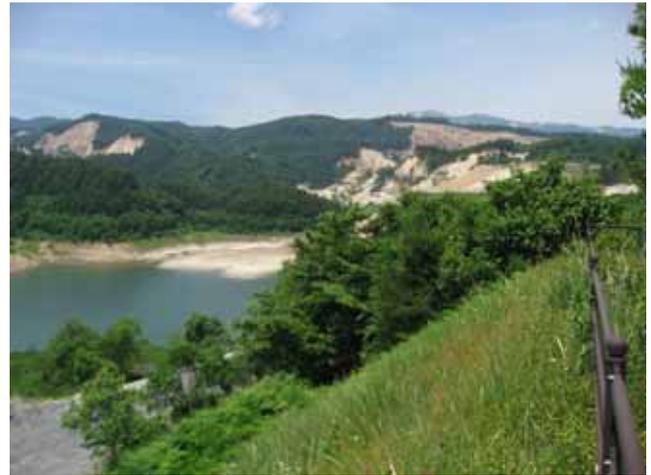
写真-2 荒砥沢地すべりの遠望(右上)

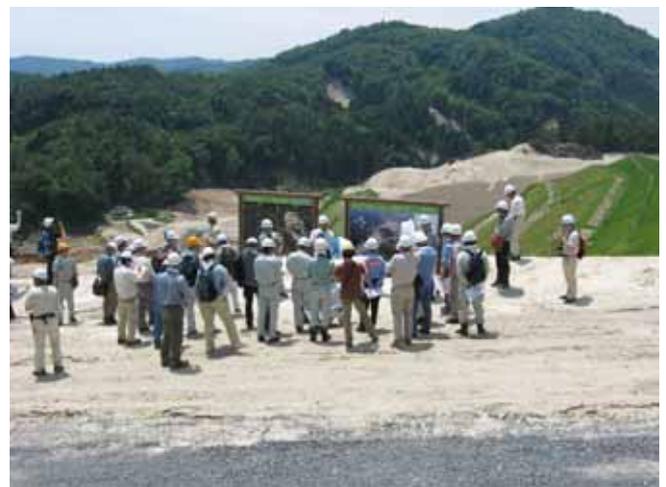
現地では、地すべり末端が尾根に乗り上げている様子や末端ブロックの対策工を見学した。さらに資料によりすべり面が1～2°と水平に近いこと、一部で逆傾斜していること、すべり面の位置や性状などについて熱心な質疑応答がなされた(写真-3参照)。

写真-3 荒砥沢末端の地すべり対策工について江坂室長からの説明を聞く参加者

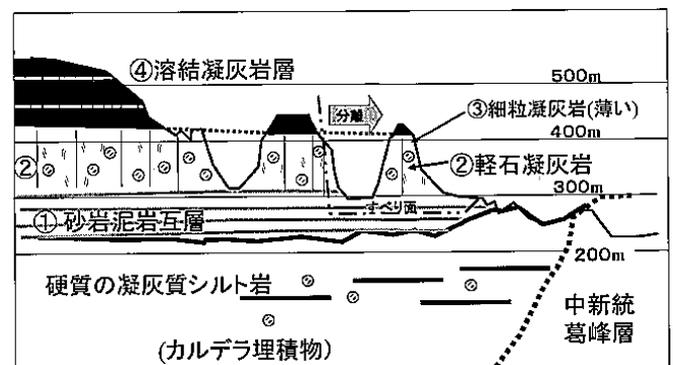
図-1 荒砥沢北方の層所断面概念図<sup>1)</sup>

荒砥沢ダム堤体から北北西約2kmの荒砥沢北方において、台地状やせ尾根の南縁を境界として南東に開く形で巨大な地すべり（荒砥沢地すべり）が生じた。その規模は幅900m、長さ1300m、移動体の厚さは平均100m、移動量は最大350m、崖の高さは最大148mに達した。本地区は地震前の空中写真判読により地すべり地形が確認されており、今回は地すべり地形の範囲および一部山側に拡大する形で発生した地震時に出現した露頭などから標高260～500mにかけての地質層序を得ることができた<sup>1)</sup>。すなわち、下位より砂岩泥岩互層(標高260～320m)、軽石凝灰岩(標高320～415m)、細粒凝灰岩、溶結凝灰岩層(標高415～500m)が累積する(図-1参照)。

荒砥沢地すべり滑落崖は、全面露頭であり明瞭な地質断面が観察できる(写真-4)。それらは、図-1の概念図<sup>1)</sup>に示すが、の砂岩泥岩互層は、弱固結砂岩と泥岩の細互層で多量の植物片を含み、局所的に数度の傾斜はあるものの大局的にはほぼ水平の湖成層である。の軽石凝灰岩は、カルデラ噴火の際の湖底堆積物と解釈されるもので、ほぼ水平の成層が確認される。軽石礫は軟質である一方、岩盤全体に東西方向の節理が卓越し、南北走向の節理も認められる。の細粒凝灰岩は、の最上位に発達するもので、

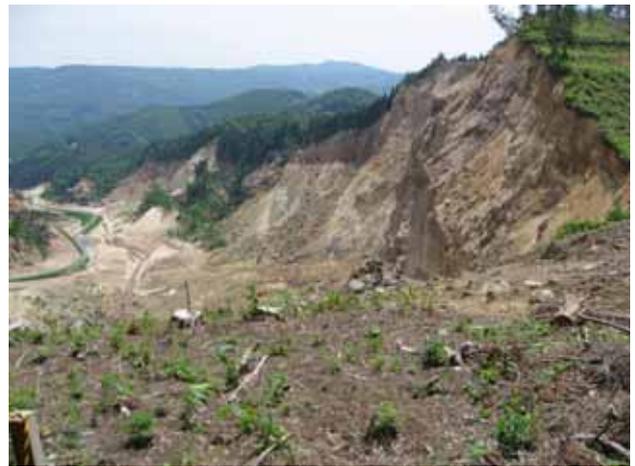
写真4 荒砥沢地すべりの滑落崖

の溶結凝灰岩層流下により一部で熱変質し粘土化している。には冷却節理が多数発達し、一部は柱状節理や板状節理となっている。現地では荒砥沢滑落崖を観察した後、無人化施工を行った地すべり頭部排土工の説明を受けた。

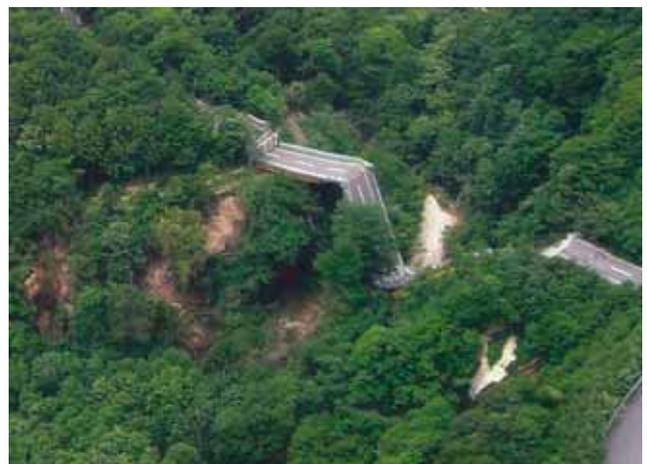
- 1) 移動土塊は、地形的には東方に突き出すやせ尾根となっていて三方が応力的に開放されており、地山内にはNNE方向の既存の断層および緩く北東傾斜する層理面が潜在的分離面として存在していた。
- 2) 震央は、祭時大橋から北1.5kmとごく近傍にあり、本地点においても、北東方向でかつ上方向に突上げるような地震動が作用したと推定される。
- 3) このため、主に断層と層理面を分離面として大きく変動し、下盤側が緩い層理面に沿って橋梁側に大きくせり出して橋梁を下流東側に押し出したものと解釈される。
- 4) 断層南側の地山が約11m移動した結果、走向方向にステップしたものと解釈される。
- 5) 層理面に沿ったほぼ水平のすべり面は複数存在するが、ボーリングコアの性状や河床部の隆起も考慮すると、深さ34mの位置がもっとも主体になるものと推定される。
- 6) 移動の末端部である河床部の下方で、層理面に沿って層状岩盤が座屈し、背斜状の変形が生じた可能性がある。
- 7) なお、補足調査により、崩壊地の西側の不動地山(磐井川左岸)で、下嵐江層は次第に高角度(N25W, 25~50E)になり、層理面に沿った断層も伴うことが確認されている。

写真5 地震直後の祭時大橋落橋状況

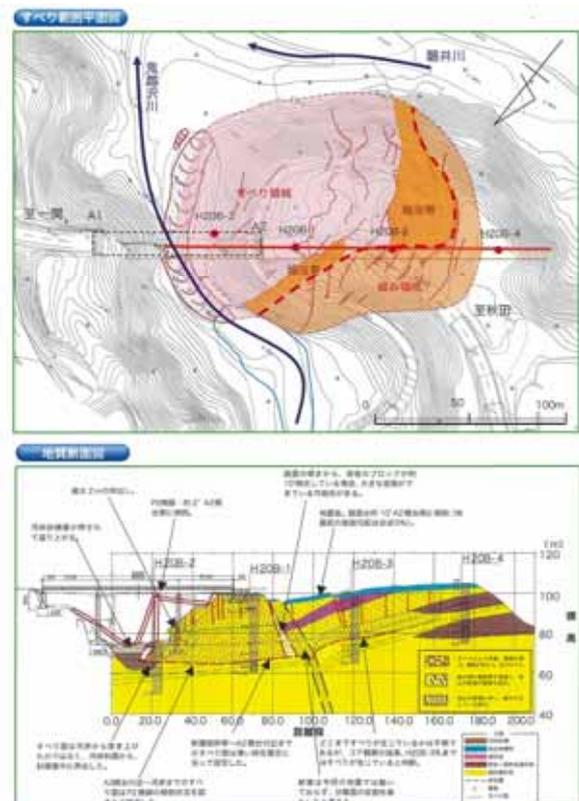
図-2 祭時大橋の地すべり平面図と地質断面図<sup>2)</sup>

図-2に「国道342号祭時大橋被災状況調査検討委員会報告書<sup>2)</sup>」の地すべり平面図と地質断面図を示す、また、祭時大橋落橋の素因となった地山の破壊過程について、応用地質学会調査団<sup>1)</sup>は次のように推察している。

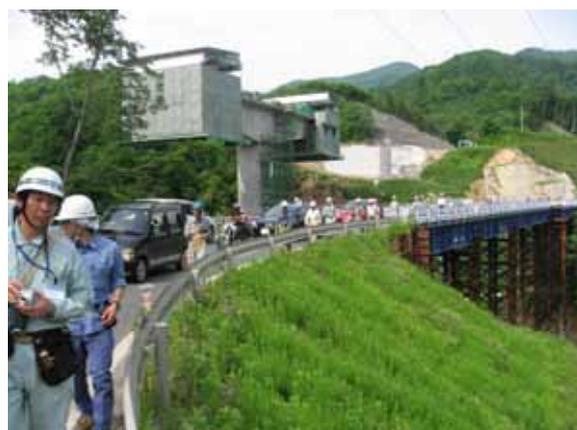
写真-8 仮設道路と建設中の新設橋
