日本応用地質学会新潟県中越沖地震 現地調査団報告

2007年8月10日

1. 現地調査団派遣の経緯とメンバー

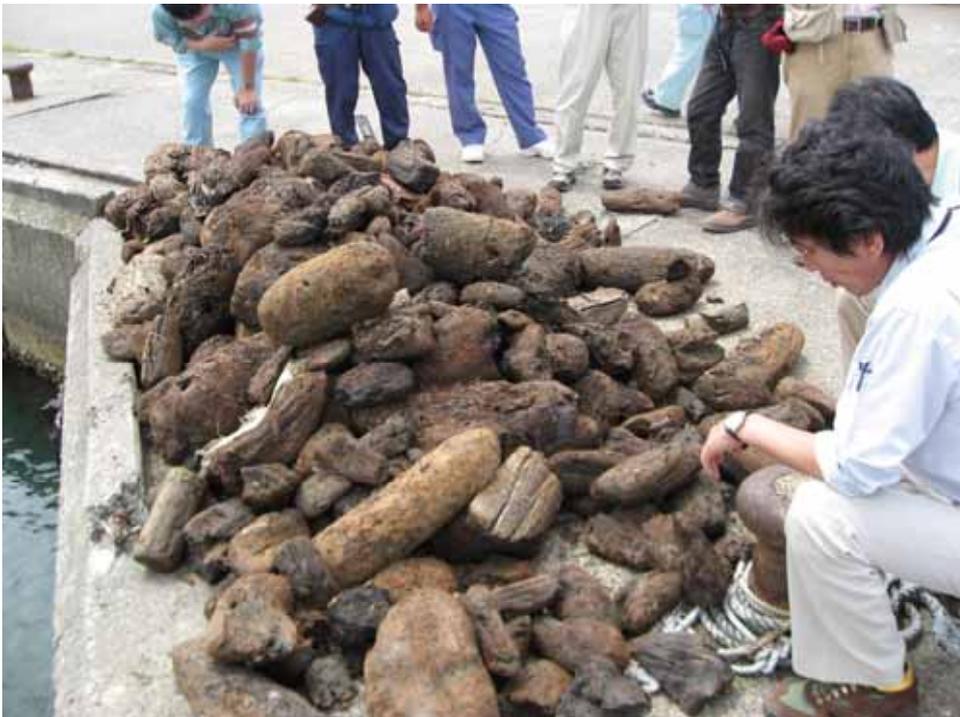
ニュースなどで話題となりましたが、地震直後から水深 75～100m の海底で写真-1.1 のような大量の古木がマダイ漁の網に引っかかり、漁業に深刻な影響が出ています。

地震前は 50 年以上も網に古木がかかったことがないとの談話から、海底の砂層に埋まっていた古木が、地震動による液状化作用で海底面に浮き上がってきたことは容易に推定されます。問題は、これらの古木がいつどこから供給されたかということです。

これは、土石流によって土石と混同して流下したときに摩耗されたものと推定されます。土石流によって一旦河川に堆積し、その後の洪水時に海へと流入し、沿岸流によって北東方向へ運ばれ、重いものは海底に沈み、軽い流木は海岸へと打ち上げられたものでしょう。さらにその後の海底の漂砂によって、覆われ砂層に埋没したものでしょう。出雲崎の南西側から運ばれたとすると、柏崎に流入する 2 つの大河川（鯖石川と鵜川）あたりが供給源と考えられます。

写真-1.1 古木を調査中の調査団

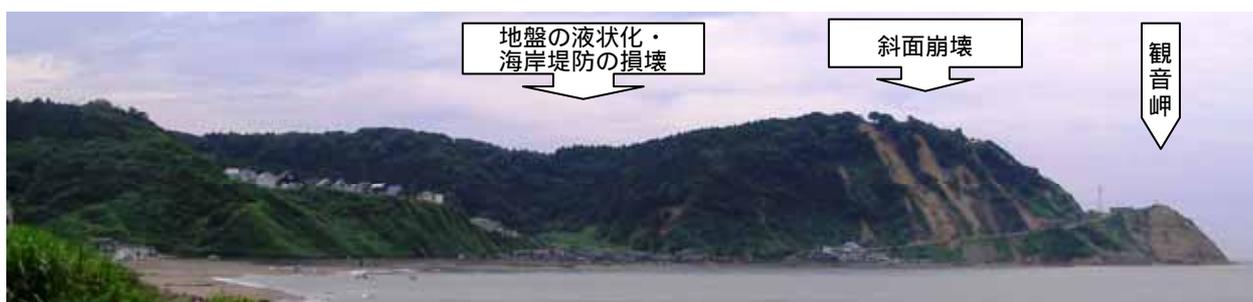
柏崎市 椎谷町の観音岬付近は、本震（M6.8）および7月16日15時37分の最大余震（M5.8）の震央に最も近く、海岸線沿いの海蝕崖や海岸斜面で崩壊が多発している（写真-2.1, 2.2）。また、観音岬の東に隣接する低地部では、地盤の液状化や海岸施設（堤防）の損壊、家屋の倒壊などの被害が集中して認められる。

写真-2.1 観音岬北面遠景 (H19.8.3 撮影)

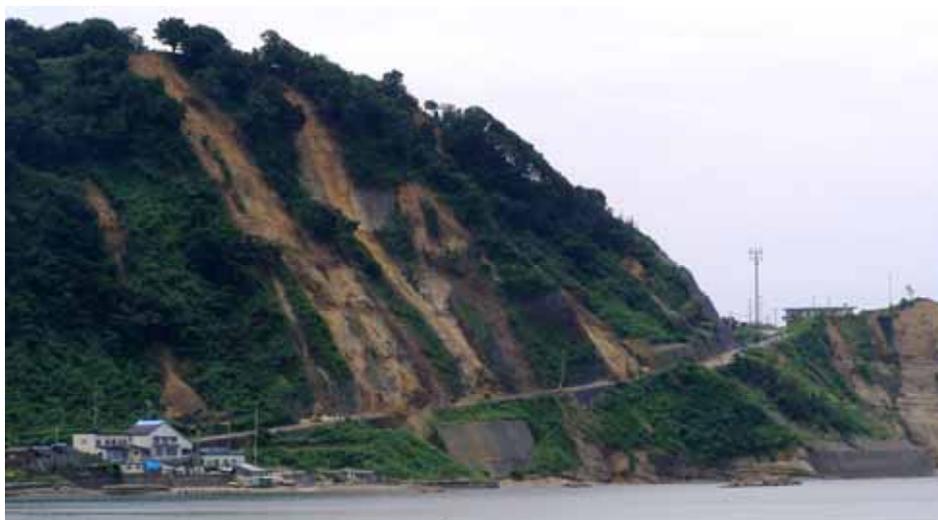
観音岬に見られる斜面崩壊は、崖の頭部で発生しており、崩壊土砂が国道352号線を塞いでいる。

当該地の地質は、新第三紀後期の椎谷層の砂岩泥岩が分布している。当該地は浜忠向斜の西翼に位置しており、ここでの椎谷層は全体に南に緩く傾斜していることから、崩壊発生箇所では崖面に対し緩い受け盤構造となっている。崩壊面に露出する岩相は、上部の砂岩優勢層と下部の砂岩泥岩互層に大別できる。境界付近の2箇所から少量の湧水が認められる。

今回の崩壊は、主に崖の上部の風化した砂岩優勢層で発生している。崩壊の深さは数m程度と推定される。このような崖上部の崩壊は地震時にしばしば認められる現象で、地震動が斜面上部端部で増幅されること、斜面上部が風化による脆弱箇所であることのほかに立木のゆれの影響も考えられる。

写真-2.3 観音岬全景（H19.8.3撮影） 崖には椎谷層が分布する。

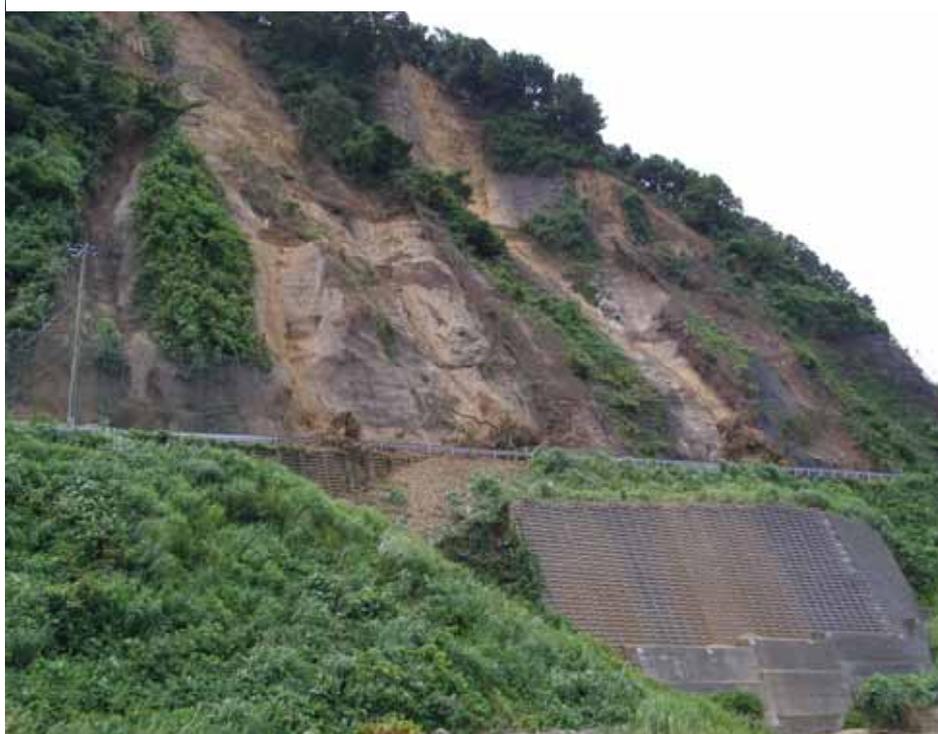
写真-2.4 では、崖の中段より上方の崩壊発生箇所には、部分的にモルタル吹付け工やのり砕工が施工されていることがわかる。このように、大きな地震動（震度6程度）に対する表層崩壊に対しても有効に機能していることがわかる。

写真-2.4 崩壊地近景（H19.8.3撮影）

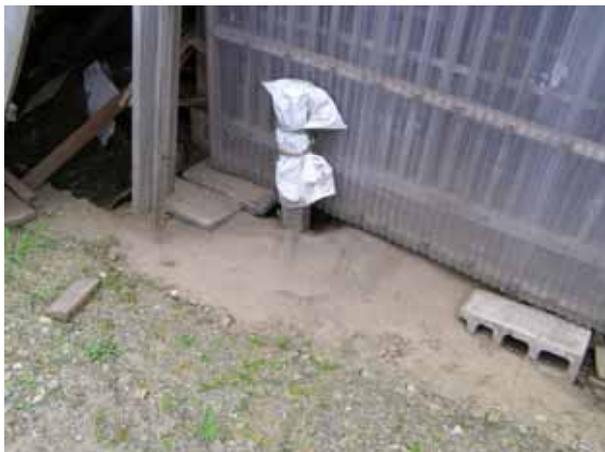
観音岬の東側，国道 352 号沿いの坂ノ下集落では全壊・半壊の家屋が存在し，液状化による噴砂や痕跡を至るところでみることができる（写真-2.7，2.8）。

地盤の液状化が確認された集落は，砂丘上に形成されており，一般的に地下水位は浅くないと考えられるが，「浄化槽建設時もポンプアップが大変だった。」との家主談もあり，実際には地下水位が浅く広範囲で液状化が発生したと考えられる。

写真 - 2.7 坂ノ下集落の液状化噴砂。水道管周辺に最大厚 10cm 程度で堆積している。(H19.8.3 撮影)

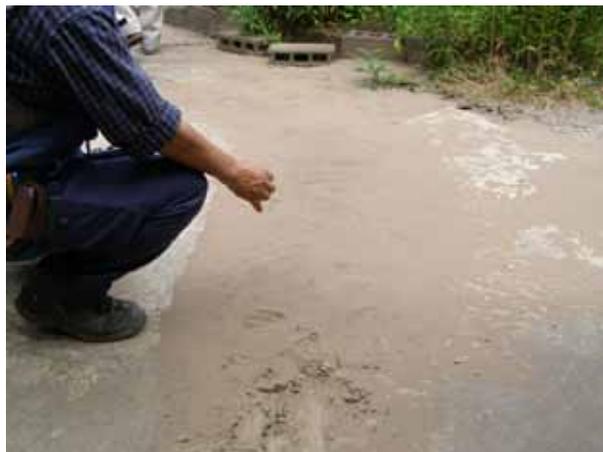
写真 - 2.8 坂ノ下集落の液状化噴出砂。淘汰の極めて良い細粒砂が堆積している。(H19.8.3 撮影)

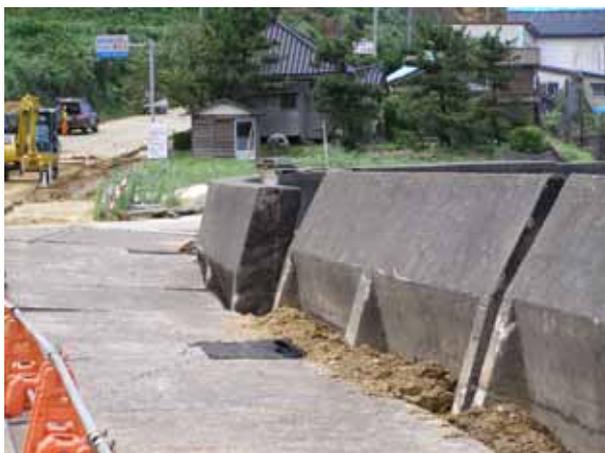
海岸線沿いには堤防が整備されており，低地部の堤防が継ぎ目で大きくズレ，約 30m 区間で海側（北側）へ相対的に 30～40cm 変位している（写真-2.9）。継ぎ目では，上方がやや凸型の曲線的なスリッケンサイド（擦痕）が確認できる。

写真-2.9 海側へ相対的に 30～40cm 変位した海岸堤防。上方がやや凸型の曲線的なスリッケンサイドが確認できる。(H19.8.3 撮影)

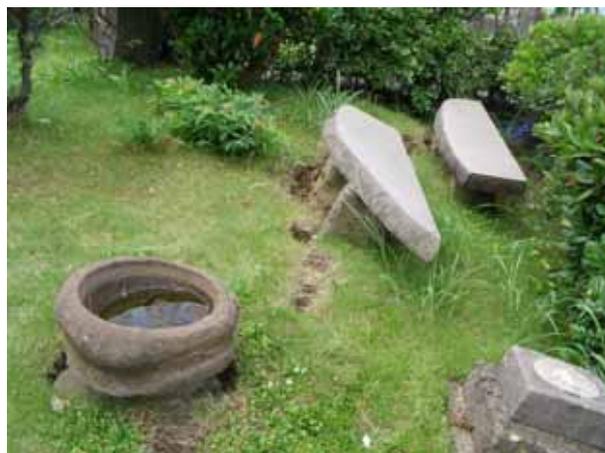
坂ノ下集落の寺社には石材のベンチなど，地盤に埋設設置された構造物が存在しており，いずれも背部土圧の小さい海側に変位している（写真-2.10）。

写真-2.10 海側へ傾倒した石構造物 (H19.8.3 撮影)

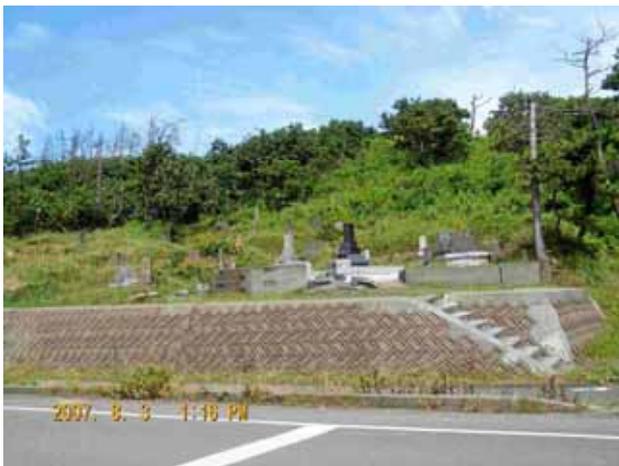
この墓地は、柏崎地区砂丘地帯の北端部の西側斜面に面し、国道 352 号に沿って、高さ 2m 程度のブロック積擁壁が施工されている（写真-3.1）。

写真-3.1 大湊墓地の全景
（図-3.2の より望む）

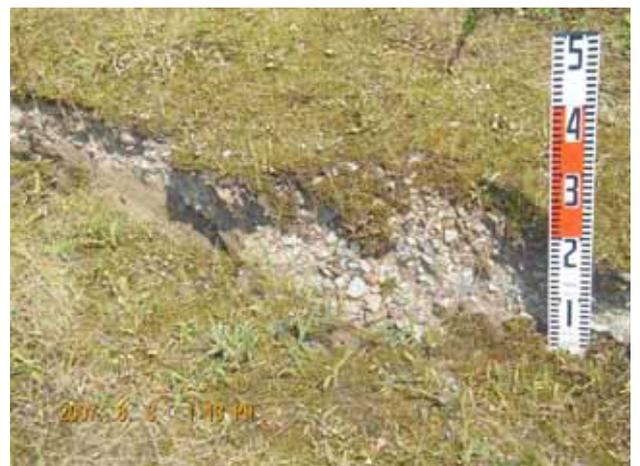
国道 352 号沿いの擁壁には変状は見られないものの、擁壁から 3～5m 程度山側部に擁壁とほぼ平行に連続するクラック（亀裂）が発生している。このクラックの方向は概ね N30E で、幅 5～10cm 程度で開口し、10～15cm 程度の段差を形成し、一部に左横ずれ方向に 20cm 程度の水平変位を示している（写真-3.2）。クラック位置は、擁壁施工時の盛土との境界に発生している可能性もある。

写真-3.2 擁壁とほぼ平行に生じたクラック
（水平方向の変位も見られる、図-3.2の の位置）

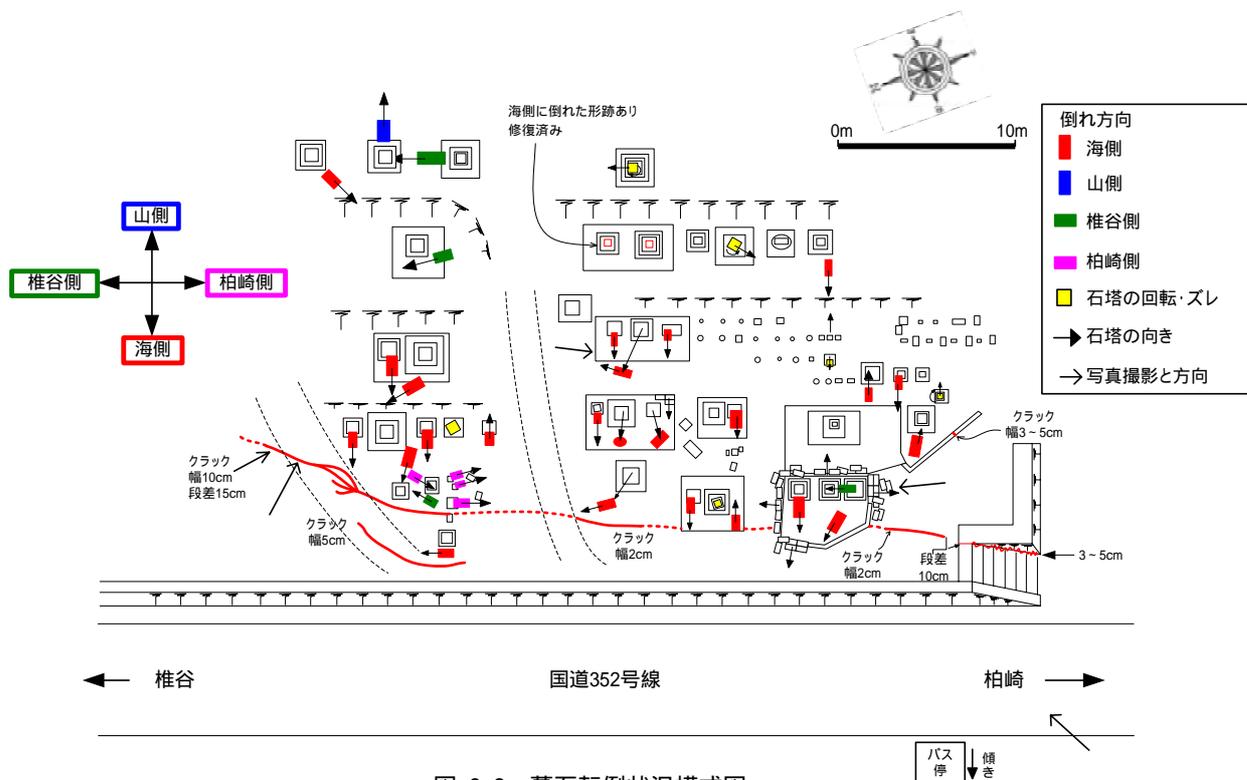
図-3.2 墓石転倒状況模式図

対象とした台座のある墓石の総数は43個で、その内、石塔が山側（東側）に転倒した墓石は2個、海側（西側）に転倒した墓石は26個、柏崎側（南側）に転倒した墓石は3個、椎谷側（北側）に転倒した墓石は2個、転倒せず回転した墓石は6個で、ほとんど変状していない墓石は4個であった（表-3.1）。墓石の転倒率（石塔が台座から地表に落下した墓石の割合）は、約77%（33個/43個）である。

- ・ 転倒した石塔の内，海側に転倒したものが圧倒的に多い。
- ・ 転倒した墓石の内，石塔の天盤が墓石側に向いている墓石が数個あり，石塔が墓石から飛び跳ねるように転倒した可能性が高い．このことから当該地での地震の加速度が相当大きかったことが推察される。
- ・ クラック沿いの一部の転倒墓石で，クラック連続方向にまとまって転倒しているものが見られ，クラック方向の変位と関連した可能性がある。
- ・ ベースコンクリートを施工した墓石には変状は見られない。

墓石の転倒状況から見て，東西方向かつ上方に石塔を移動，回転させるほどの非常に大きな加速度が卓越したと考えられる．墓石の転倒現象としては本地震被害の中で最も著しいものであろう。

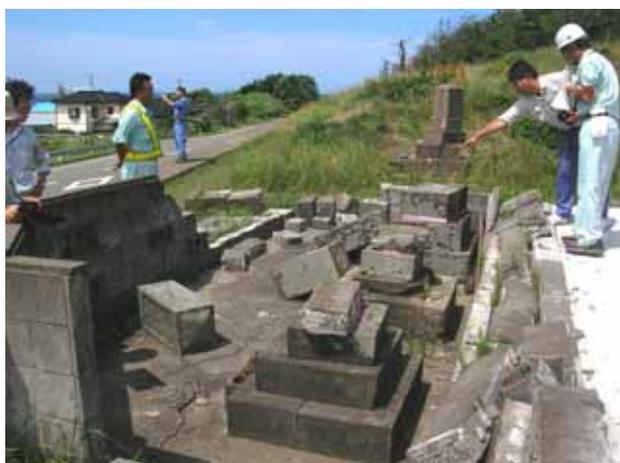
写真-3.3 墓石転倒状況 (図-3.2の の墓石)

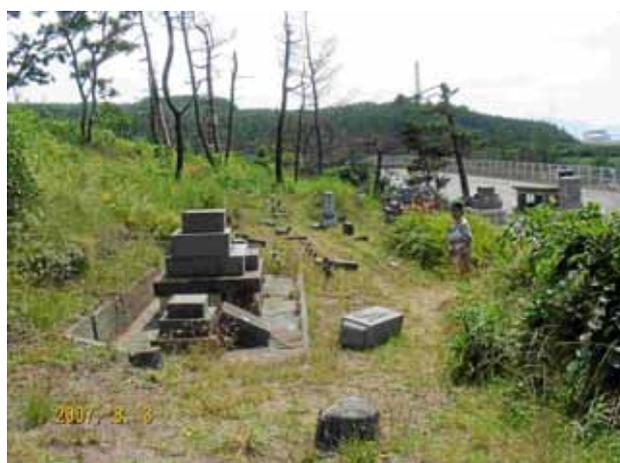
写真-3.4 墓石転倒状況 (転倒した石塔が山側を向く、図-3.2の の墓石)

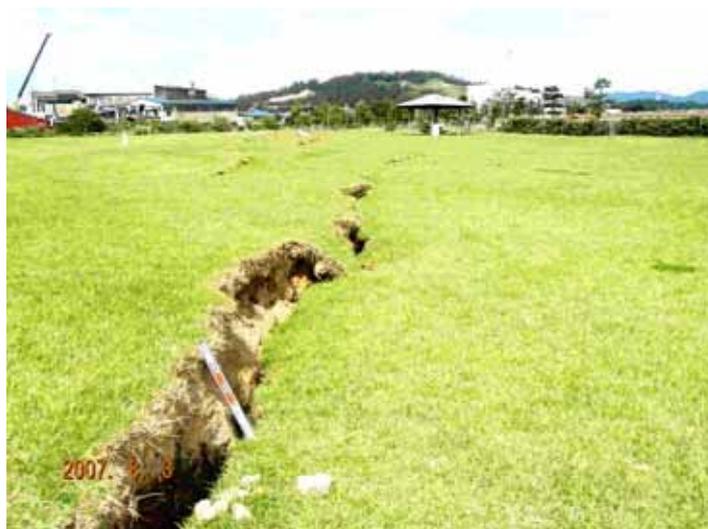
本公園内の亀裂群は、北側の現河道寄り（現河道から約30～75m：堤防のり肩から約10～55mの範囲）に集中して認められ、現河道に概ね沿ってほぼ平行する西側と東側の亀裂群が帯状に生じている（図-4.1）。その両亀裂群間の幅は最大で40m程度あり、北東に向かって幅が狭くなる傾向にある。そして、西側亀裂群は東側亀裂群に比べ段差が顕著で、雁行状に連続する特徴がある。西側亀裂群の最大段差は約40cm（現河道側が沈下）、最大開口幅は約30cmである（写真-4.1、写真-4.2、図-4.2）

写真-4.1 雁行状に連続する西側亀裂群（北東方を望む）

西側亀裂群の雁行状配列から、亀裂方向の北東 - 南西方向に地盤の動きが推定され、砂層を含む地盤の側方流動が生じたものと考えられる。また、微細な現象として、開口亀裂沿いの一部に平行して、モグラ穴状の盛り上がり部（比高差 10cm 程度）が観察される。この現象は、盛り上がり部の下方にも平行する亀裂が生じて、水平方向に押されたものではないかと考えられる（写真-4.3）。

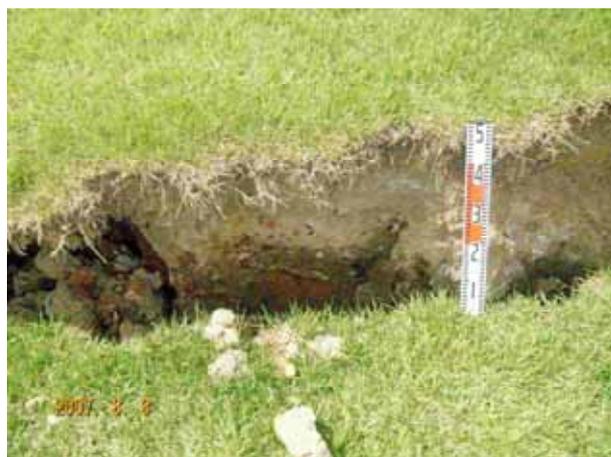
写真-4.2 西側亀裂群近接写真
（写真-4.1のスケール箇所）

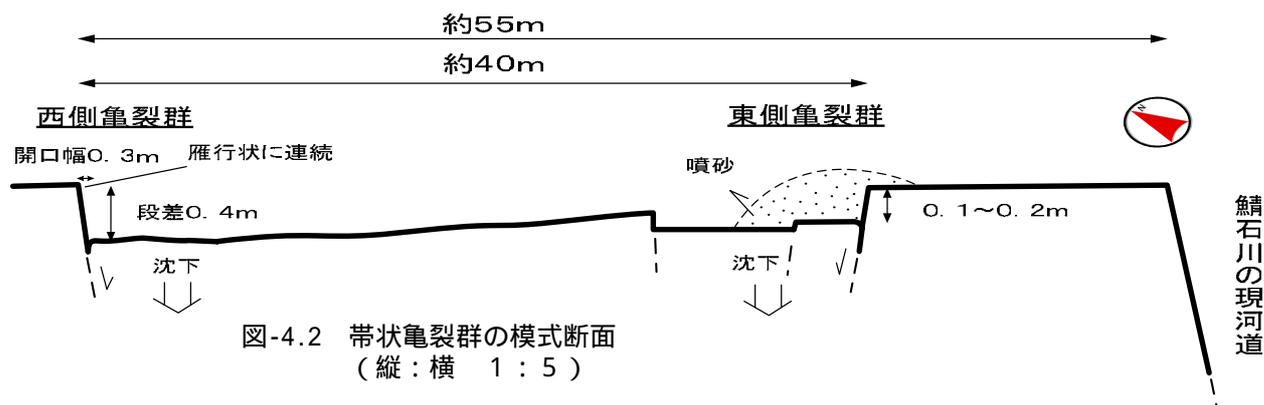
図-4.2 带状亀裂群の模式断面
（縦：横 1：5）

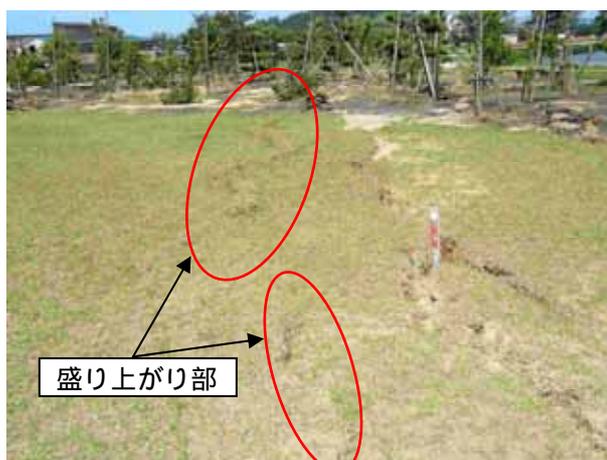
写真-4.3 東側亀裂群沿いのモグラ穴状盛り上がり部

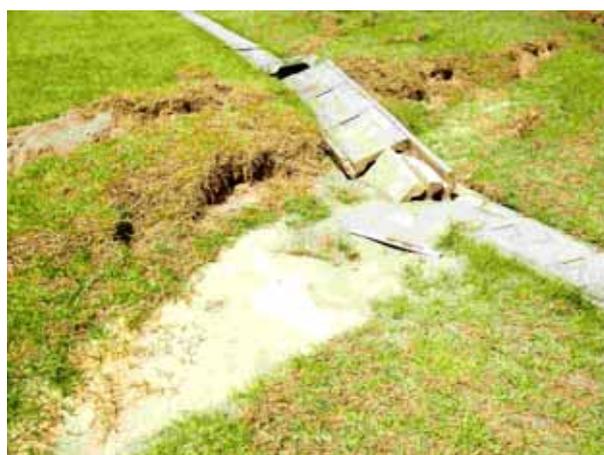
また、本公園東側の噴砂跡集中部は、旧河道位置と一致する。本公園内での噴砂跡は、東側亀裂群沿いに多く発生している（写真-4.4）。亀裂間には一部に沈下が見られることから、下方部の空洞化が懸念される。

写真-4.4 東側亀裂群沿いの液状化による噴砂跡

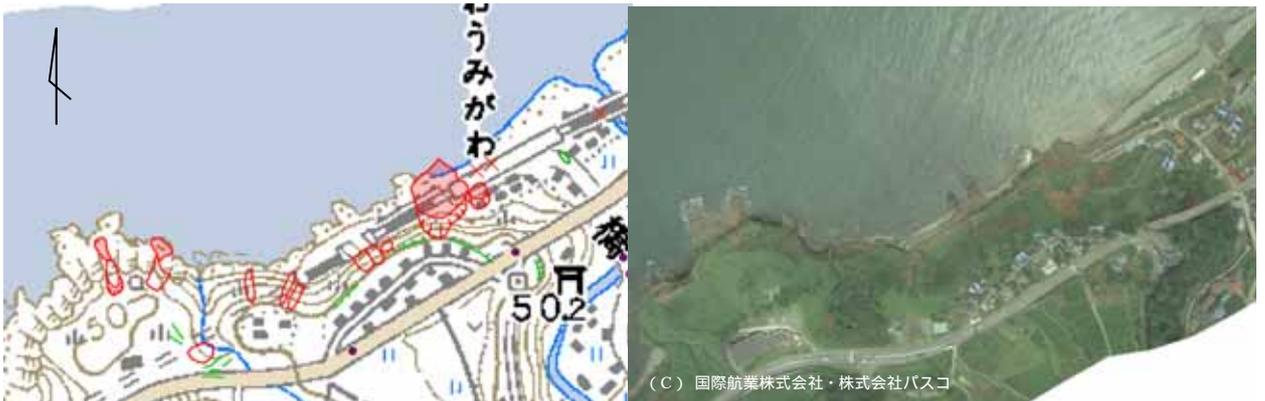
写真-6.1

柏崎市 青海川町付近は本震(M6.8)および7月16日15時37分の最大余震(M5.8)の震央から20km以上の位置にあるが、強い地震動（震度5強～6弱）を受け、海岸沿いに連続する海蝕崖で斜面崩壊が多発している（写真-6.1）。

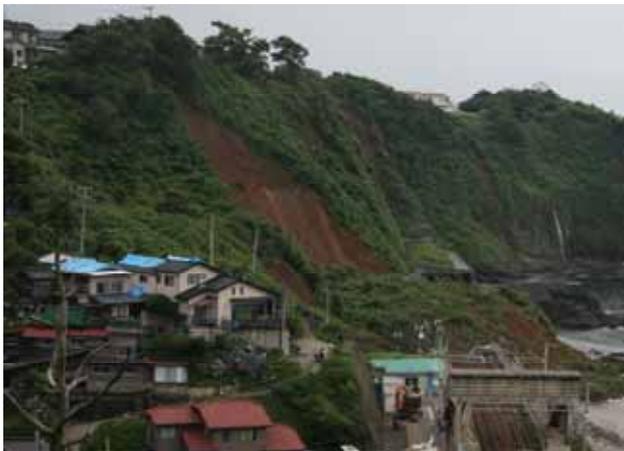
最大規模の崩壊（写真-6.2, 6.3）はJR北陸本線 青海川駅ホームの西端に位置しており、この崩壊の規模は、幅20m、高さ40m、崩壊深最大5m程度であると推定できる。崩壊は、崖頭部から発生しており、崩土は線路を埋積し、海にまで到達している。崩壊発生後2時期の写真と比較しても、崩壊範囲の顕著な拡大は認められない。

写真-6.2 崩壊地全景（H19.7.17 鈴木隆介氏撮影） 崩土が鉄道施設上に厚く堆積している。崩土の上面はスルスルである。崩壊面中段付近から湧水が見られる。崩壊規模は、幅20m 高さ40m 崩壊深最大5m程度と推定される。

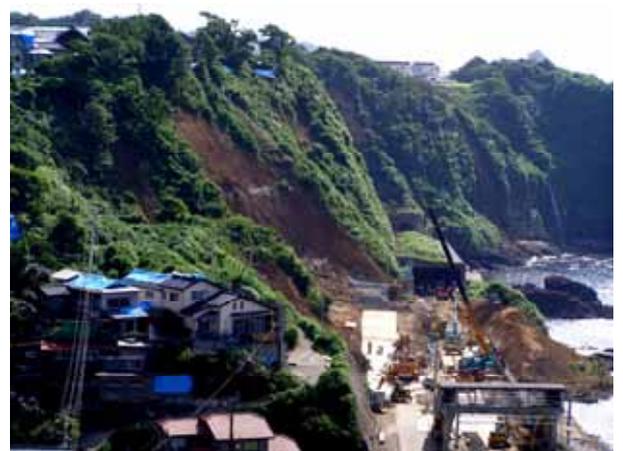
8月3日時点では、鉄道施設に堆積した崩土は排除がほぼ完了しているが、崩壊地頭部にはシートが存在しクラックの存在が推定される。運転再開には今後の崩壊土砂予防対策が不可欠であろう。

写真-6.3 崩壊地全景（H19.8.3撮影） 鉄道施設及び周辺に堆積した崩土は除去されている。崖頭部にはブルーシートが認められクラックの存在を示唆している。斜面对策は現時点で未着手である。

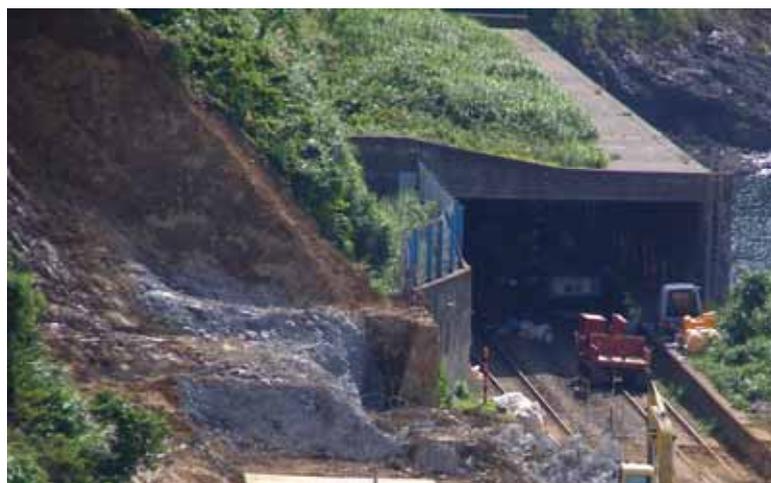
写真-6.4 は排土後の崩壊側部の状況である。排土された崩壊面側部には、下方に線路脇擁壁背部の青灰色岩盤、上方に褐色岩盤が存在していることがわかる。色の境界形状は左上がり凹型であり、末端部の高さは線路脇の擁壁の高さと同程度である。

青灰色岩盤はベンチカット形状で切り残されていることから非崩壊領域の新鮮岩盤であると考えられる。一方、褐色岩盤は表層風化が及ぶいわゆる風化岩盤と考えられる。

したがって、今回の崩壊は表層風化部が円弧形ですべり破壊した“地すべり性崩壊”であると考えられる。崩土の上面が平坦であったことも“地すべり性崩壊”の特徴である。

写真-6.4 崩壊地側部望遠撮影 (H19.8.3 撮影)

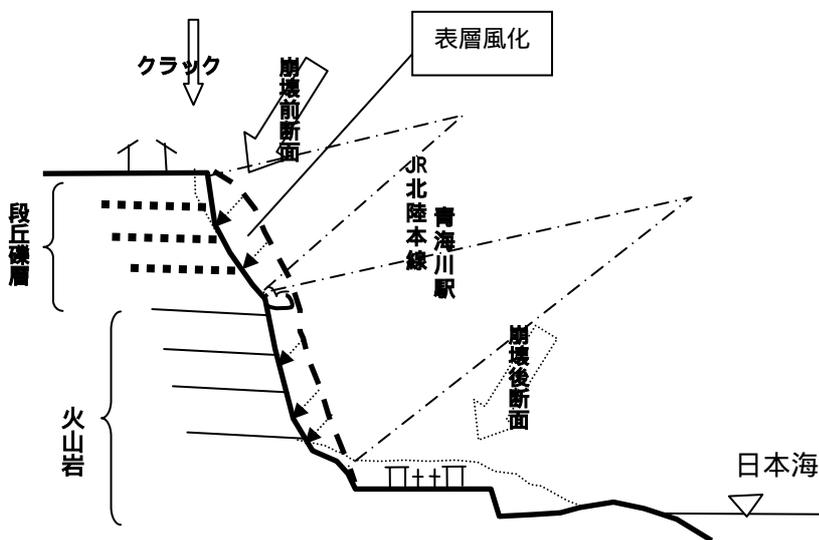
これらを踏まえ、模式断面図を作成し、崩壊の発生機構を検討した(図-6.1 参照)。経年変化により崖面に平行に表層風化が進行し、今回の地震により強い地震動を受け、先ず上方のすべり破壊が発生し、次にその荷重が下方へ作用し、崖全体のすべり破壊が発生したものと推定する。

図-6.1 崩壊地の模式断面図(推定)

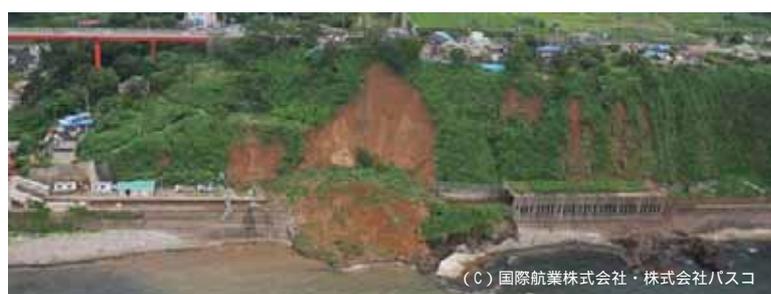
写真-6.5 から、崩壊発生範囲と既存擁壁の存在箇所の関係を見ることが出来る。既存の擁壁存在箇所では、上部崖部の大規模な崩壊は認められない。崖末端部の擁壁は、設置箇所背後ののり面崩壊を防止するだけでなく、表層風化がおよぶ範囲(崩壊し易い範囲)を規制し、崖全体の安定性向上に貢献していると考えられる。

写真-6.5 崩壊地斜め写真 (国際航業 HP より引用抜粋、H19,7,18 撮影
http://www.kkc.co.jp/social/disaster/200707_nigata/index.html)

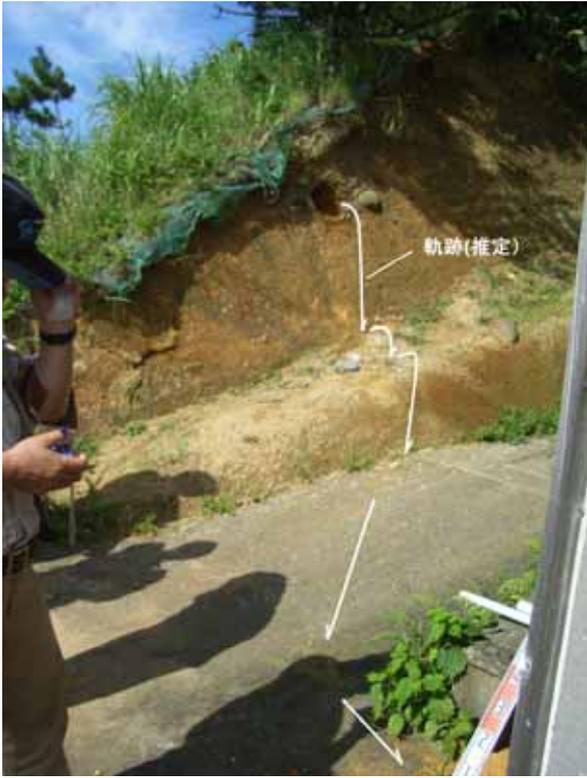
今回の礫の飛び出し現象では，射出に引き続いてほぼ平坦な路面を4～5m転動した痕跡が確認されました．路面が転動する方向に傾斜していれば，礫形状が球に近いことから長距離転動して希少な事例として記録されたかもしれません．同じような条件の道路のり面では地震発生時に礫が飛び出して通行車両に衝撃を与える可能性が心配されます．地震防災の観点からも道路のり面においてのり面工・のり面保護工を施すことの重要性を感じました．

写真-6.6 正面写真(軌跡)
(最下部のは人工的に動かした可能性あり)

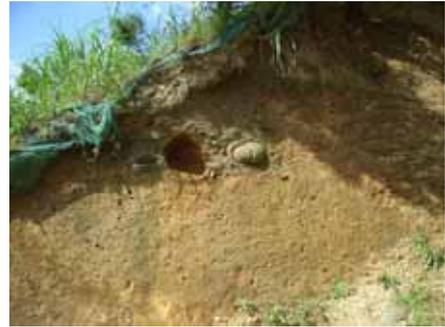
写真-6.7 射出発生域

この切土のり面は国道から少し山側に入った側道にあり，J R 青海川駅斜面崩壊箇所の段丘礫層が露出しています．飛び出した礫は径30～40cmの円礫で，飛び出した方向はほぼ西～西南西方向です(図-6.2)．このような礫の飛び出し現象は日本地すべり学会(2004)によると，射出(eject)と呼ばれ，何らかの原因によって斜面構成物質に初速が加えられたために運動が発生した現象であるとされています(図-6.3)．1984年長野県西部地震の時の震央付近の尾根部において岩塊が地震により1G以上の上方への加速度を受けて飛び出した事例や1995年兵庫県南部地震の際に崖錐斜面の風化核岩の横飛びした事例などがあるとのことです．これらの事例では射出に引き続き斜面上を長距離崩落・転動した例は確認されていないとのことです．

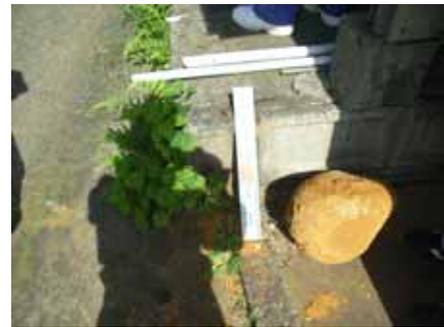
写真-6.8 射出した礫

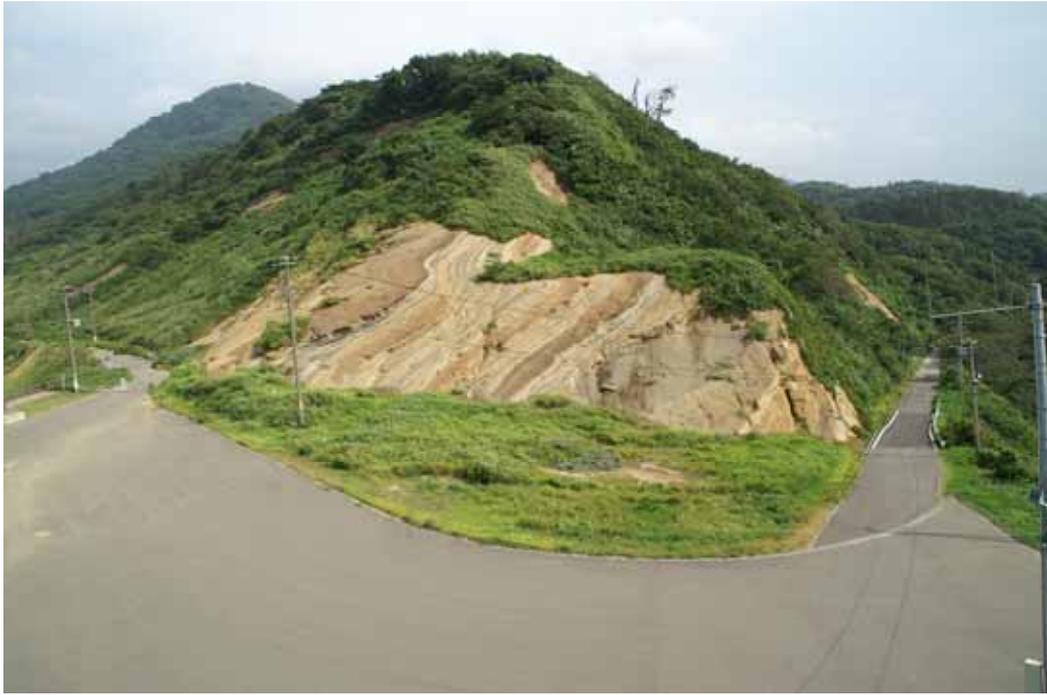
たまたま地すべり発生 of 2 年前に撮影された写真を柏崎市立教育センター植木厚夫氏のご厚意により提供いただいた (写真-7.1)。この写真を見ると、A ブロックの斜面は、もともといくらか凹地形を呈しており、その形状と範囲はほとんど拡大していないことがわかる (写真-7.2)。すなわち、過去の地すべりによってすでに上位の地層が滑落した跡であり、今回の地すべりはおそらく国道付近より上の部分にあった 2~3m 程度の層状岩盤が滑落したにすぎないものと考えられ、下部に堆積した崩土の土量が予想外に少ないのはこのためと思われる。

写真-7.1 地震発生前の状況（柏崎市立教育センター 植木厚夫氏 2005年8月10日撮影）

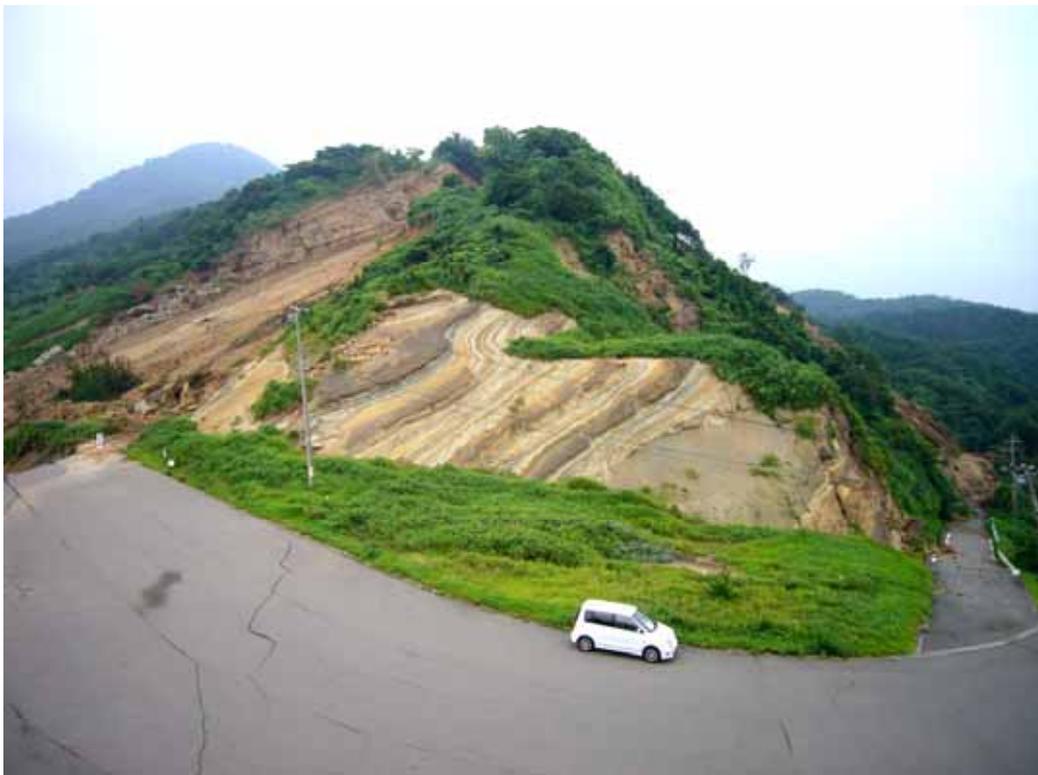
写真-7.2 地震発生後の状況（2007年8月4日 野崎 保撮影）

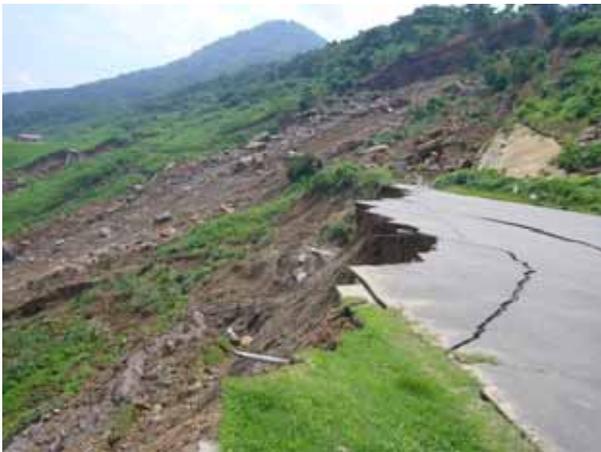
A ブロックは、いわゆる層すべりであり、層理面に沿って上位の層状岩盤が大きく滑落・流出し、すべり面 (層理面) が広く露出している。平面的な規模は最大幅 100m 程度、延長 200m 余りで、標高差約 100m である。しかし、主に末端斜面の海岸付近に堆積している滑落崩土は、せいぜい 10000m³ 程度かそれ以下の量に過ぎないように見える。新潟県中越地震でも同様な型式のものが、横渡で発生しており、規模は異なるが 1999 年に台湾で発生した草嶺の地すべりによく似た発生形態である。ほぼその中央部を横断していた旧 8 号線は完全に寸断され、これより上方の斜面はところどころ移動岩塊や土砂が残っているものの、ほぼ全面にわたってすべり面 (というよりも層理面) が露出している。上部東側部には高さ 15m 前後の直立した崖が形成されており、乱れのない砂岩泥岩互層からなる岩盤が露出している。崖の方向は N40°E 程度であり、「分離崖」を形成している。旧国道付近より上方の西側部にも高さ 6m~8m 程度の崖が生じ、NW 方向の高角度な節理面に規制された側方崖が形成されているが、上部ではやや凹凸がある。頂点は稜線が抜け落ちて反対側斜面に達している。すべり面には、ところどころ粘土の薄層が挟在し (写真 7.11)、多くの箇所ではほぼ最大傾斜方向に向かう条線が刻まれている (写真 - 12)。しかし、このすべり面上にはほとんど走向方向に平行した古い条線の見られるところがあり、既往の層面断層を利用して発生したようである。しかし、必ずしも同一の面のみに生じているわけではなく、砂岩層内の層理面を利用しているところも見られる (写真-7.9)。層理面 (すべり面) はほぼ EW 走向で 27~30°N 程度である。

写真-7.4 Aブロック崩壊3日後の状況
（7月19日撮影）

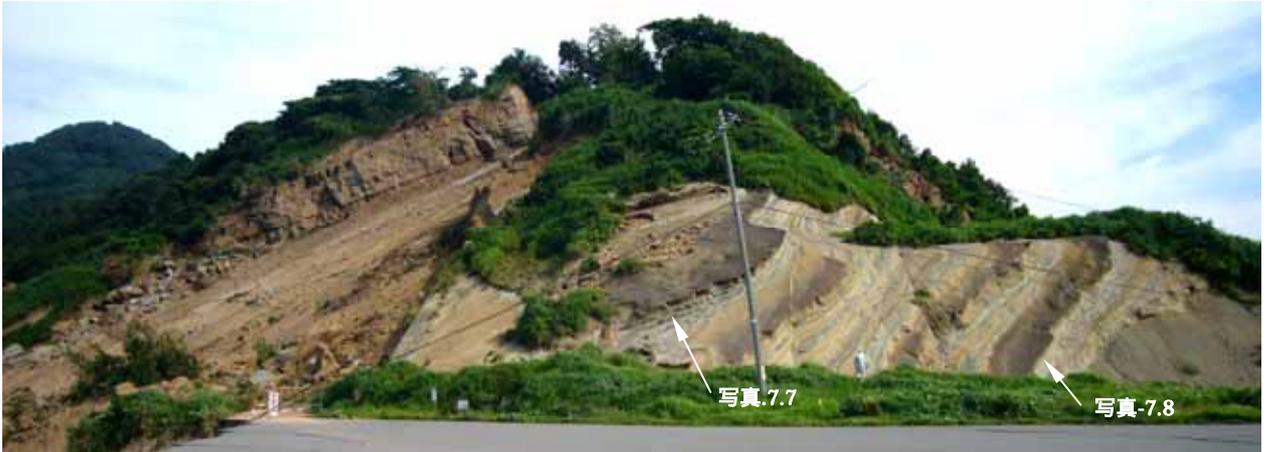
図-7.2 は、米山団体研究グループ(1973)によって調査された広域な地質図の一部である。この地質図によれば、A～Fの地すべりは、すべて砂岩泥岩の比較的規則的な互層からなる聖ヶ鼻層分布域に発生している(写真-7.6)。この付近はちょうど南北方向に延びる背斜軸部にあり、北にプランジする形となっているために、聖ヶ鼻層はほぼ東西走向で北に30°前後で傾斜している。このために、聖ヶ鼻南東方向に延びる稜線部の断面勾配は、非対称でありいわゆるケスタ地形になっている。今回の調査では、走向N20～50°Wで、西に65～90°で傾斜する小断層あるいは節理が卓越することを確認した。また、主に泥岩層の上面に沿って所々で層面断層が形成されているのを確認した。この層面断層には条線を伴った鏡肌が形成されているが、条線の方法は地層の最大傾斜の方向ではなく、むしろ走向あるいはそれに近い方向に形成されている(写真-7.8)。これは、背斜軸付近にあるためであり、褶曲運動によって生じた flexural slip と考えて矛盾はなさそうである。

写真-7.6 聖ヶ鼻層砂岩泥岩互層とAブロック上部の状況(8月3日撮影)

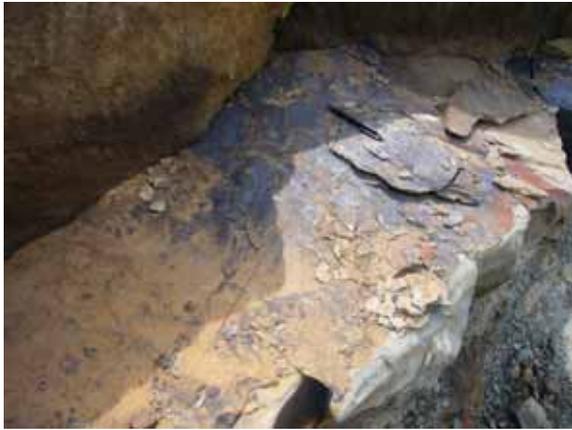
写真-7.7 層面断層面, 条線は最大傾斜方向と斜交. 断層面の走向傾斜は $N85^{\circ}W27^{\circ}N$,

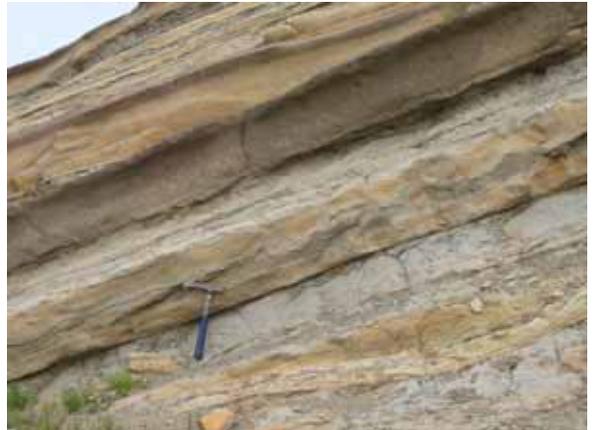
写真-7.8 層面断層, Aブロックすべり面位置とほぼ一致する. 層面断層はいずれも泥岩層の上面にある. 条線の傾斜方向は $N50^{\circ}W20^{\circ}N$

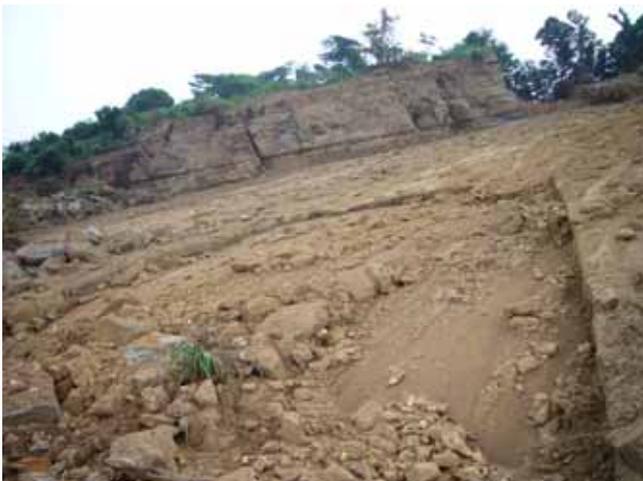
写真-7.9 Aブロックすべり面(8月4日撮影)

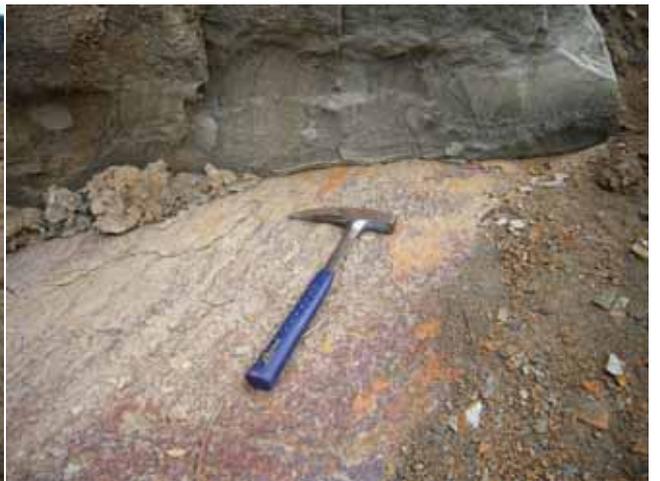
写真-7.10 すべり面上端付近, 褐鉄鉱が沈着している. すべり面は砂岩層内の層理面にも発生している. (8月4日撮影)

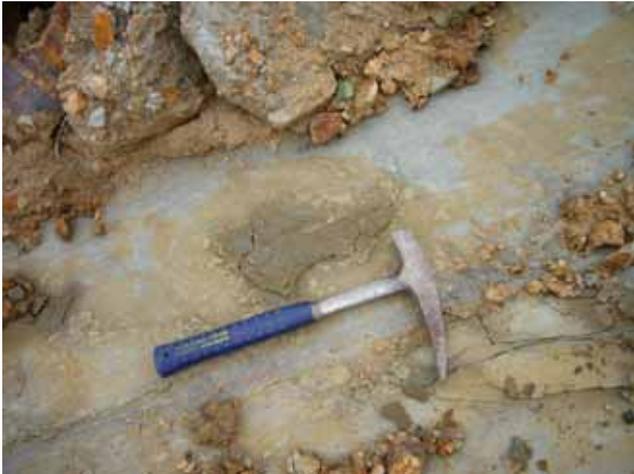
写真-7.11 すべり面には粘土の挟在するところがある．
(8月4日撮影)

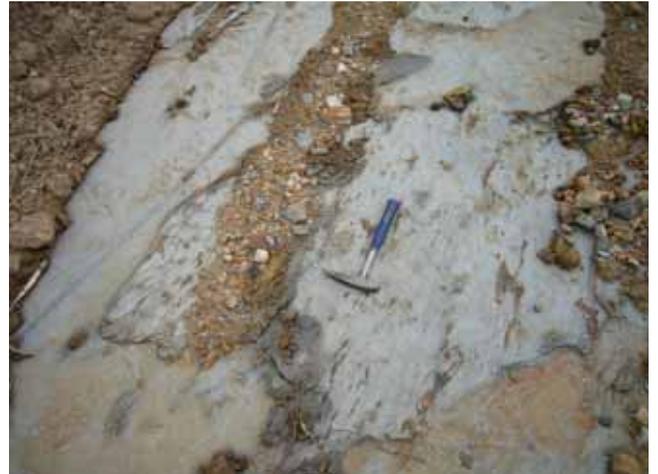
写真-7.12 泥岩層上面に残された地すべり発時の条線
(8月4日撮影)

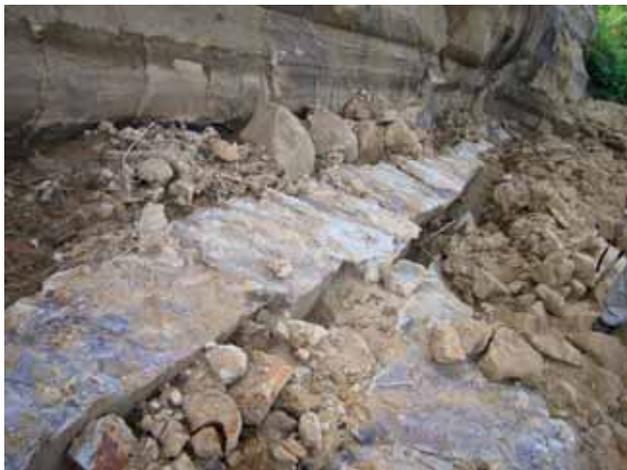
写真-7.13 Aブロック西側壁の板状岩塊の転倒

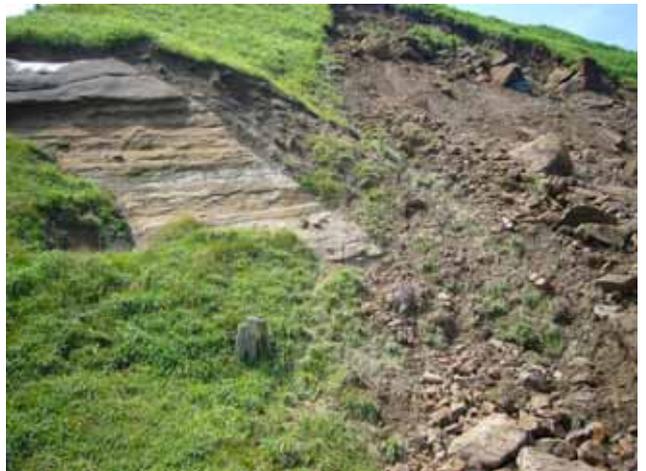
される。Dブロックは図-7.1に示されているほどに顕著なものではなく、他のブロックのように崩壊した形跡はないが、わずかに新しい崖の跡が見られる。この他に東部海岸付近で国鉄時代の古いトンネルの出口付近の急斜面に、小規模なEブロックがあり、その側部の崖では古い地すべり面を観察することができる(写真7.14)。

写真-7.14 Eブロック東側部に見られた旧すべり面

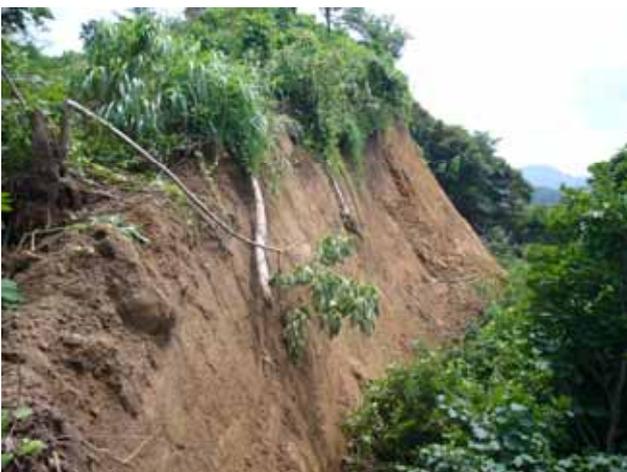
南西側斜面には、空中写真をみるとちょうどAブロックと背中合わせのようになったFブロックが発生している。頭部はいくらか稜線を切り込む形で発生しており、5m程度の高さの滑落崖が形成されている(写真-7.15)。末端は、旧国道と米山集落から昇ってくる道路との交点付近にあり、道路を完全に塞いでいるが(写真-7.18)、斜面脚部にまでは達していない。頭部の滑落崖直下には幾分緩傾斜な部分があるが、それ以外はほぼ40°以上の急斜面である。正確ではないが、平面的な規模は幅80m、延長100m程度である。

写真-7.15 Fブロック滑落崖
(7月19日撮影)

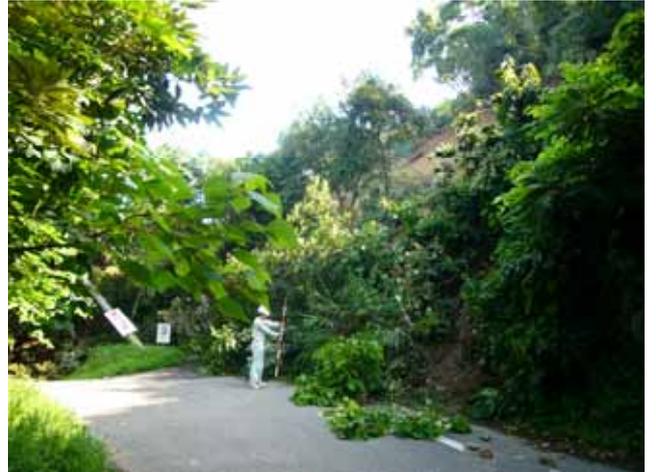
写真-7.18 Fブロック南側末端部
(7月19日撮影)

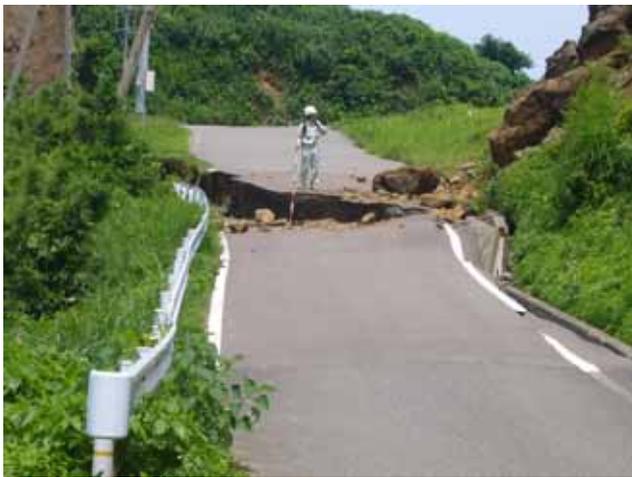
このFブロック北側の国道部分も明らかに変形しており、聖ヶ鼻の駐車場がある広場の手前には50~100cmの側方崖が生じている(写真7.19,20)。側方崖の背後となる駐車場の西端に見られる露頭には、NW走向でSW方向に高角度で傾斜する節理が数本観察される(写真-7.21)。いずれも明らかに開口しており、周辺岩盤には層理面に沿った変位も観察され(写真-7.22)、今回の地震によって緩みを生じたことが分かる。ただ、この開口亀裂は、亀裂部分に草が生えていることや地震以前に撮影された写真から開口亀裂の一部がさらに開いたものであることが分かる。

写真-7.19 Fブロック北側延長部側方崖
(7月19日撮影)

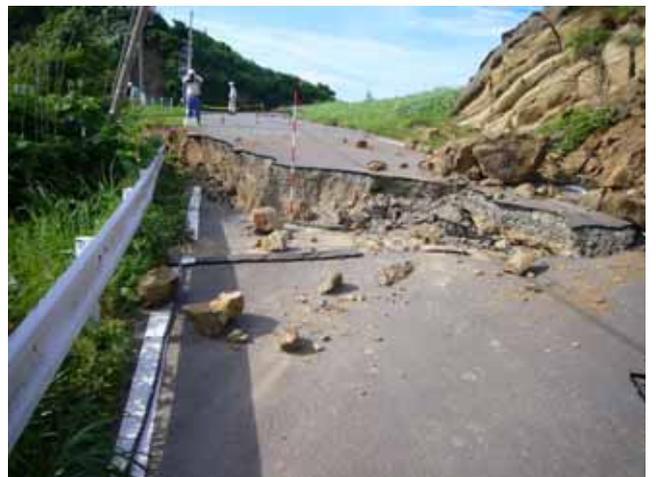
写真-7.20 同左, 移動が進行している.
(8月3日撮影)

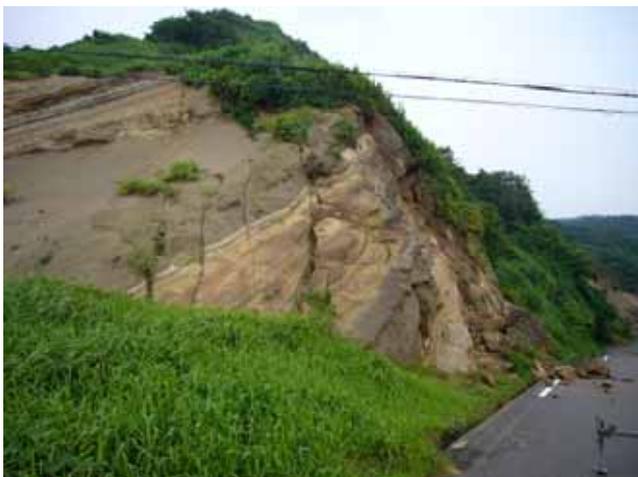
写真-7.21 Fブロック北側延長部(8月4日撮影)

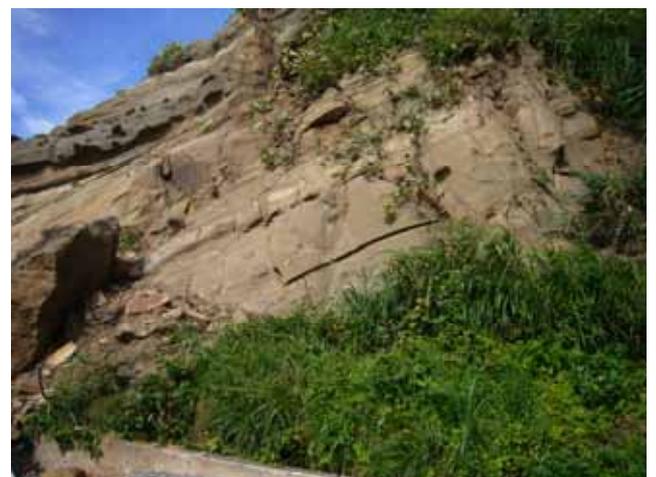
写真-7.22 同左, 層理面沿いの変位を伴う緩み岩盤 NW 走向でやや SE 方向に高角傾斜する開口節理
(8月3日撮影)
