平成 17 年度 日本応用地質学会東北支部現場見学会報告

日 時：平成 17 年 9 月 10 日、8:00～17:00

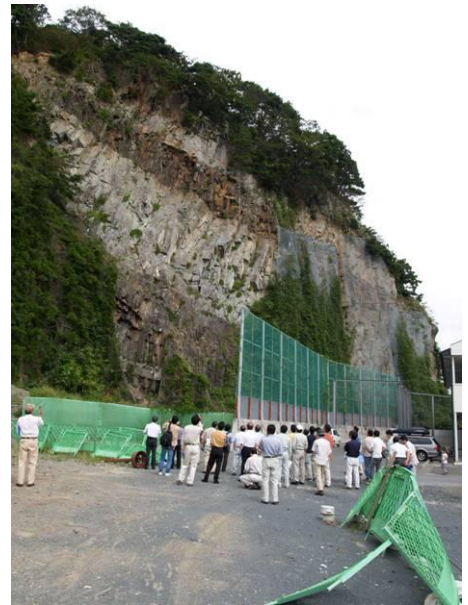
② 石巻市鹿妻山中生層崩壊箇所視察(案内者：(有) ジオテクノ
中里産業 中里氏)

2003. 5. 26「三陸南地震」によりアパート裏の比高 40m の崖から落石・崩壊が発生した箇所である。地質はジュラ紀の頁岩と岩床上に貫入したひん岩で、開口性節理が発達している。覆式ネットや待受擁壁を施工しているが十分とはいえない状況であった。また、擁壁のネットを突き破り駐車場に至った落石痕が残っており、落石の飛躍軌道について改めて考えさせられた。

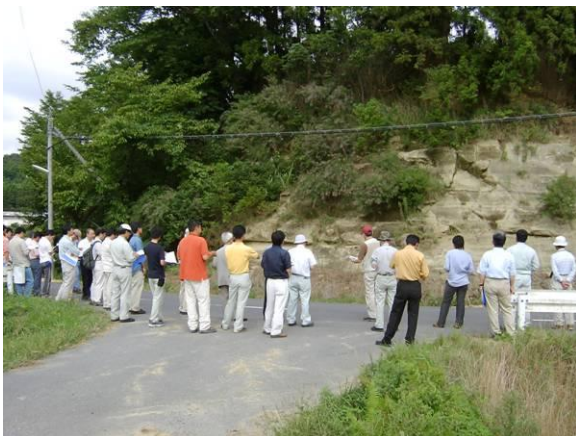
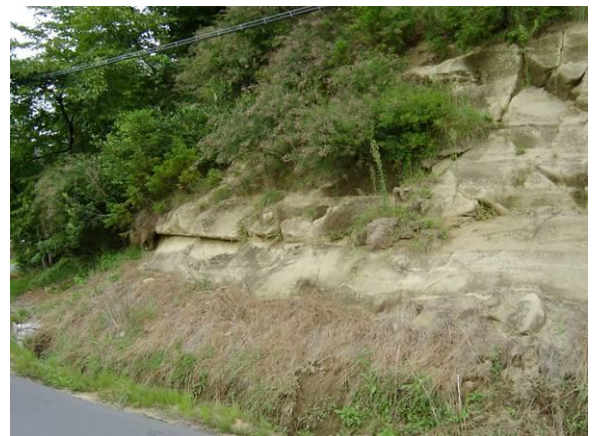
③ 宮城県北部地震旭山丘陵久米田岩盤崩壊箇所・復旧状況視察(案内者：東北電力(株) 橋本氏)

2003. 7. 26「宮城県北部地震」により震源直上・旭山丘陵内の切土斜面において岩盤崩壊が発生した斜面である。地質は新第三紀中新世の撓曲構造を示す砂岩からなる。露頭では斜面の上部がすべり面に沿ってせり出しているのが確認できた。露頭からは上部の地層がクラッキーであることが判り、地質構造の違いや切土による影響があると感じた。

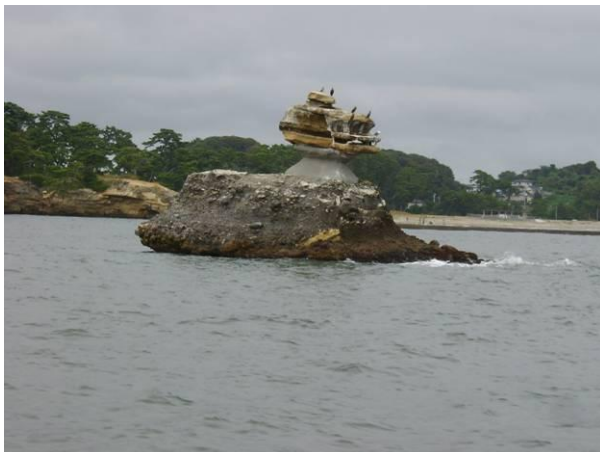
④ 松島湾チャーター船にて仁王島修復状況洋上視察(案内者：(株) 復建技術コンサルタント 名倉氏)

日本三景の一つである松島の景観保全計画に応用地質学の立場から携わった貴重な事例について、その後の保全状況を見学した。地質は中新世の凝灰角礫岩とシルト岩・砂岩互層からなる。現在の仁王島は浸食により細くなった首部をコンクリートにより覆われた状態で、ギブスを巻いた様であった。施工費を抑えたために、保護計画がいかされていないのは残念に思えた。
