第3次祭時地区調査団（2010年11月6日）概要・速報

祭時東地区の斜面崩壊

一般社団法人 日本応用地質学会東北支部

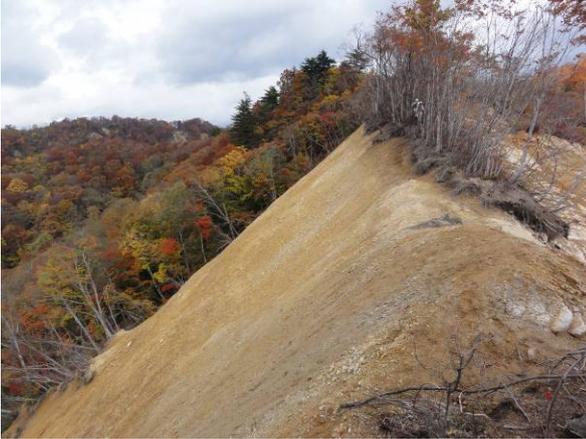
急斜面では表層崩壊が多発し、特に受け盤側斜面では、尾根頂部まで表層が滑落している箇所が多い。崩壊深は 0.5m 程度と浅く、表土層が滑落している。

P 3 尾根頂部から発生している浅い表層崩壊

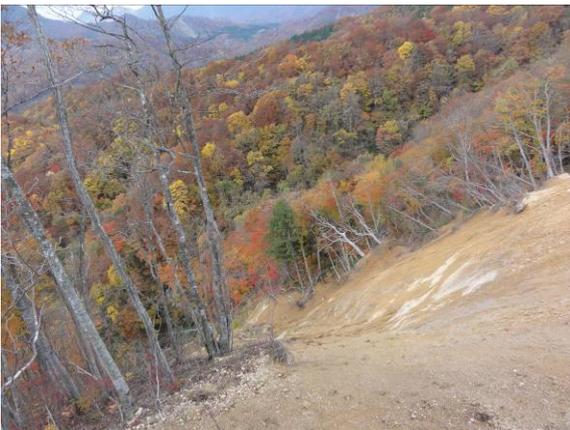
P 4 P3 の下部の谷型斜面部の表層崩壊

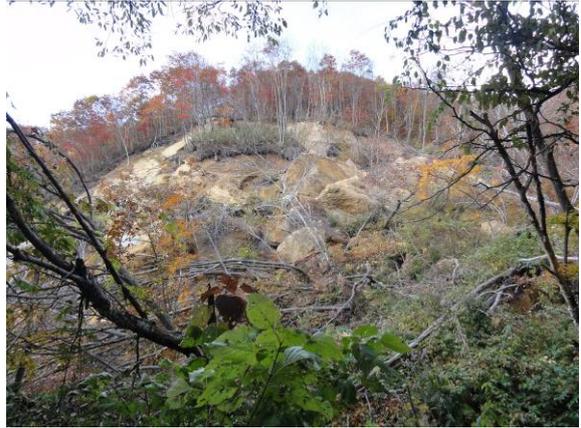
塊状の凝灰岩は一部に層理面やこれに直交する亀裂が発達しており、これらを分離面としてブロック化して岩盤崩壊が発生していた。

P 6 数m大の岩塊となって崩落した岩盤崩壊

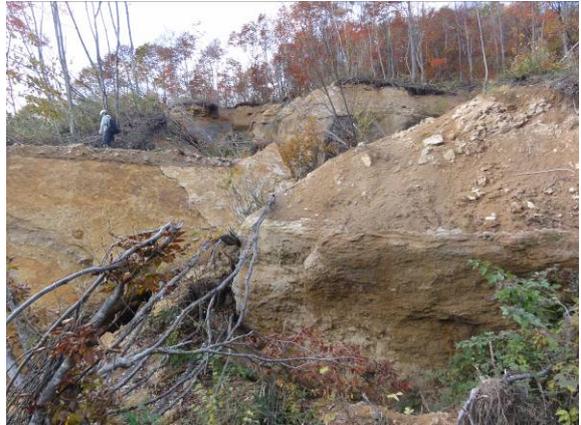
P 7 数m大の岩塊に分割されて崩落した岩塊

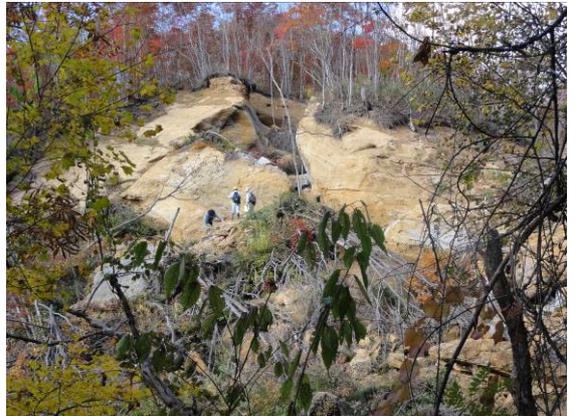
P 8 10m以上の岩塊がグライドしている。

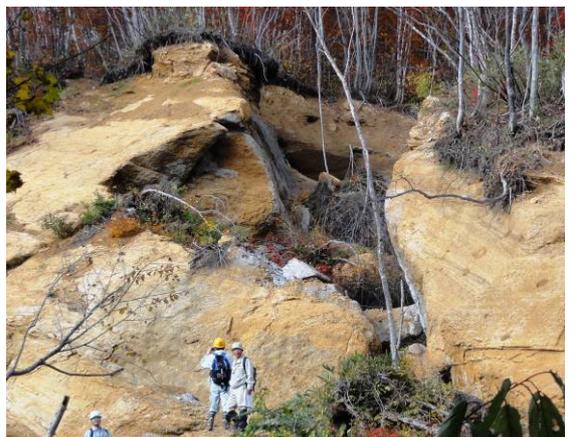
P 9 岩塊がグライドして形成された陥没帯。

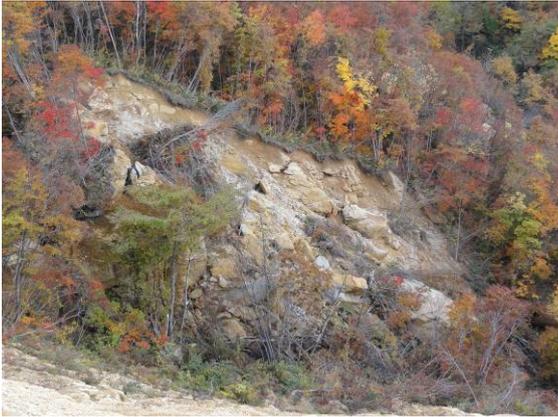
P 1 0 B地区岩盤崩壊の遠景。

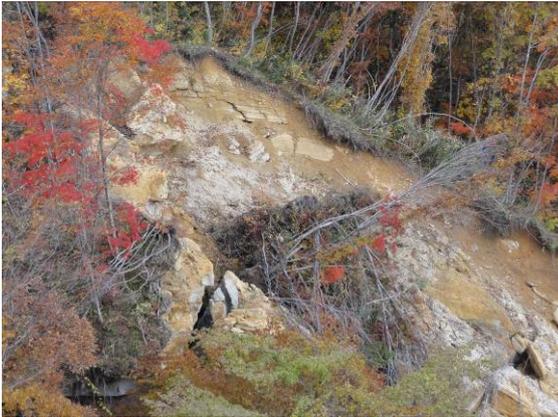
P 1 1 B地区岩盤崩壊の岩塊と滑落崖。

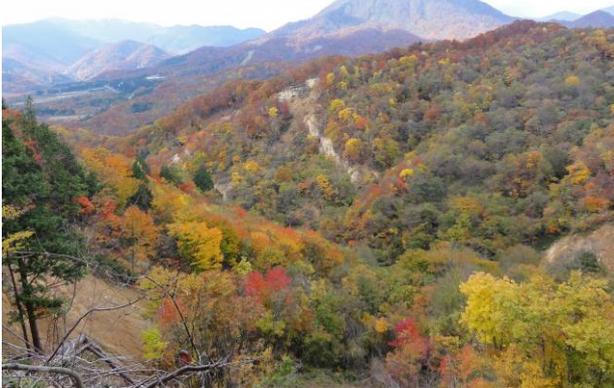
調査ルート対岸の斜面(C地区)には、直線的な滑落崖を持つ大規模な岩盤地すべり性崩壊が生じていた。

P 1 2 C地区岩盤地すべり性崩壊遠景。

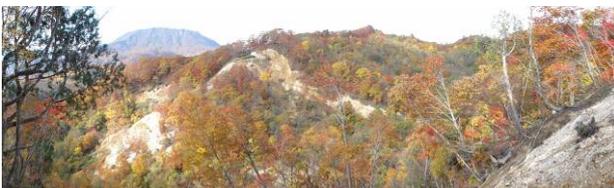
P 1 3 C地区岩盤地すべりの直線的な滑落崖。

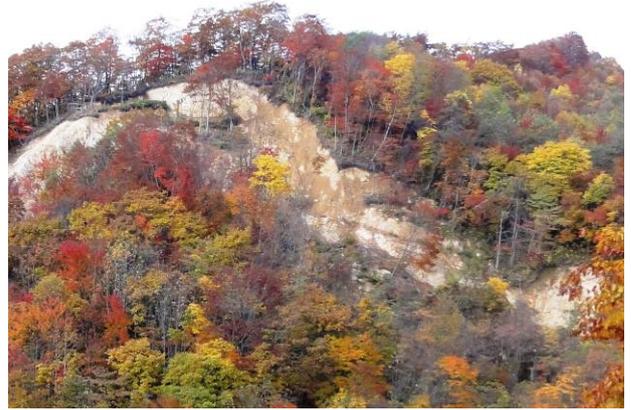
P 1 4 C地区滑落崖と冠頭部の段差。

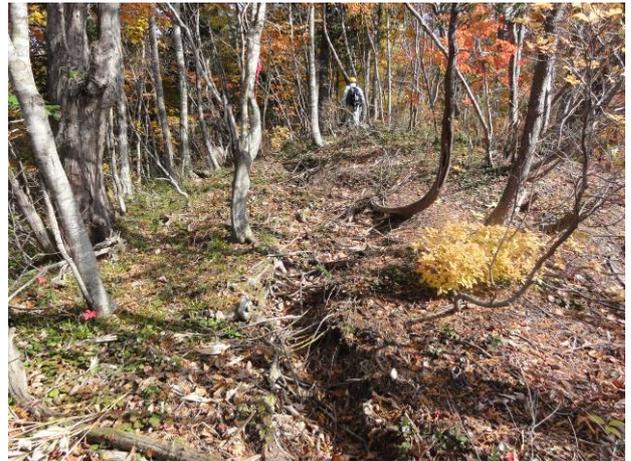
崩壊が多発している斜面頂部の尾根付近には、尾根に平行な開口亀裂が多数分布する他、尾根を横断する開口亀裂も見られた。

P 1 5 尾根に平行な頂部開口亀裂。

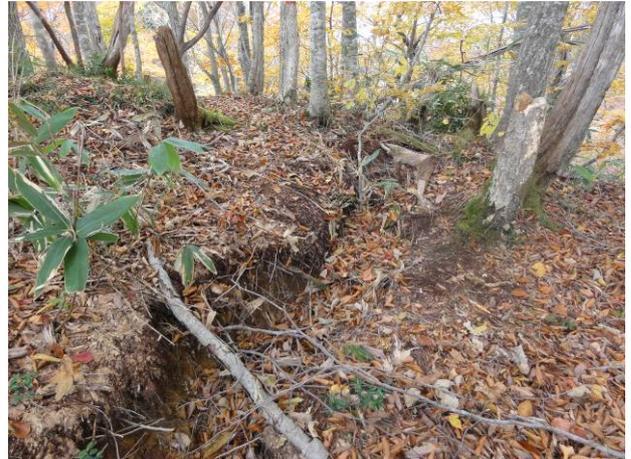
崩壊地が両側にある尾根線では、クレバス状に開口した亀裂、地割れが多数あつた。

P 1 6 尾根を横断する段差、開口亀裂。

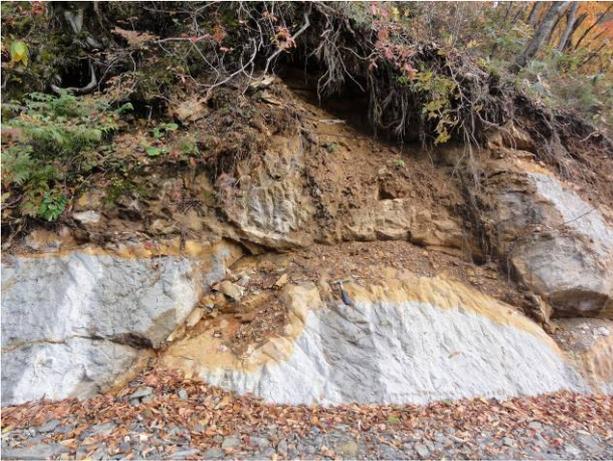
P 1 7 灰白色を呈する凝灰岩。亀裂間隔は比較的大きいが亀裂沿いに酸化し、開口している。

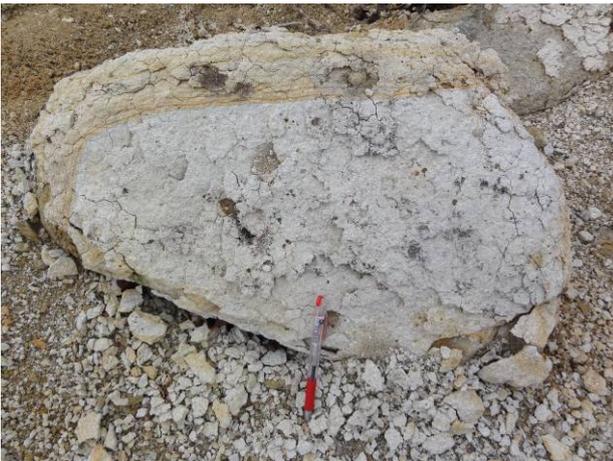
P 1 8 珪化変質作用を受けた灰白色凝灰岩。

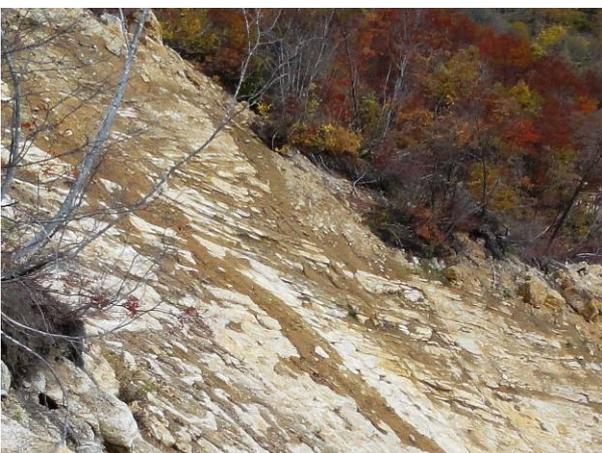
P 1 9 塊状凝灰岩の上部では層理が発達し、一部斜交層理を示す。

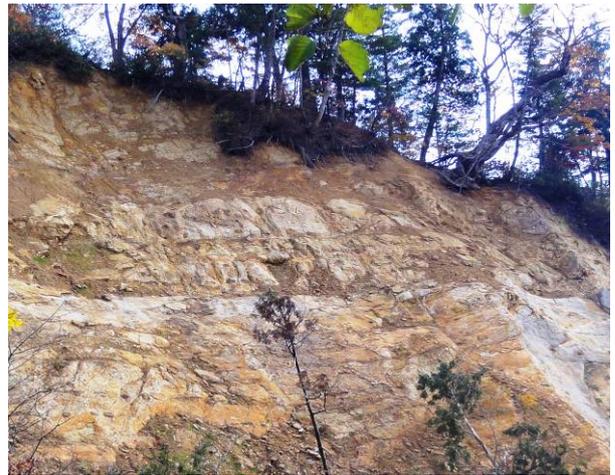
P 2 0 下部の塊状凝灰岩と、上位の層状凝灰岩。

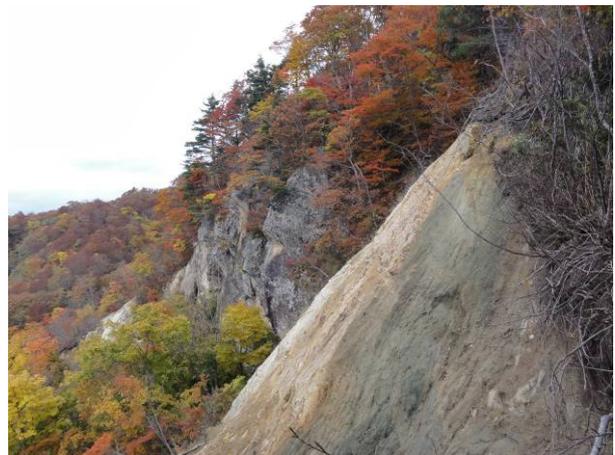
P 2 1 珪化変質作用を受けて硬質化した白色の凝灰岩と、変質作用で緑色化した凝灰岩。

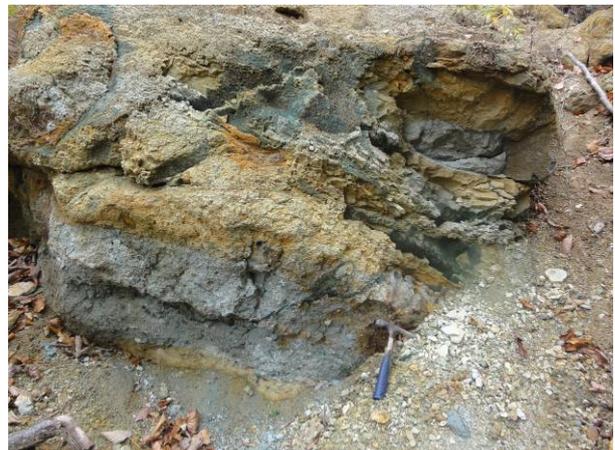
P 2 2 変質作用を受け緑色化した凝灰岩。亀裂沿いに緑色化が進んでいる。

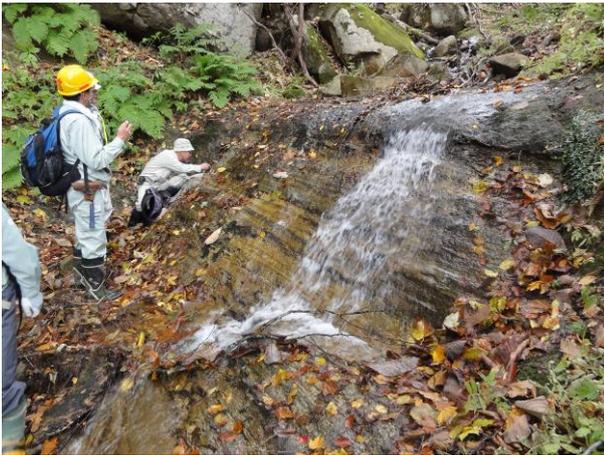
P 2 3 河床に露出する泥岩砂岩の細互層。

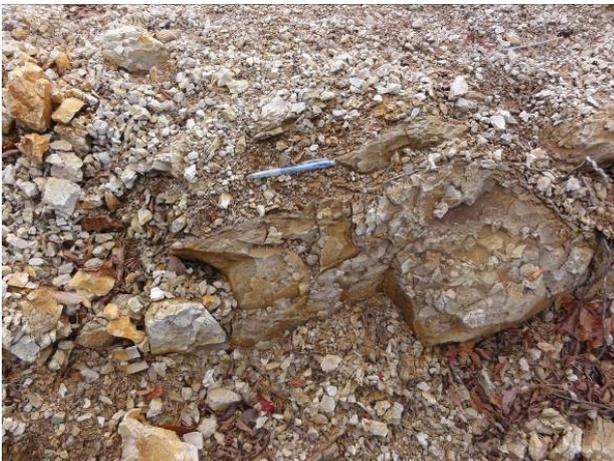
P 2 4 凝灰質シルト岩。スレーキングして細片化している。
