平成30年度研究発表会講演論文集において、掲載漏れのあったプログラム及び特別セッション(西日本豪雨災害)のポスター論文について、以下掲載します。

P68. 2017年7月九州北部豪雨での斜面植生と土砂災害

P69. 2017 年九州北部豪雨における災害廃棄物

P70. 九州豪雨で発生した斜面崩壊の流水解析による数値解析的評価の試み

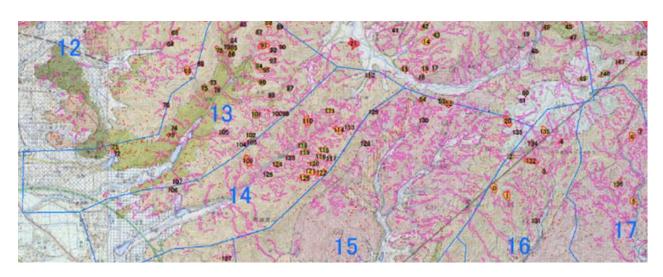
図-3 奈良ヶ谷川周辺の崩壊分布(国際航業)

図-3 は判読による斜面崩壊の分布を示しており、図中の 14 というエリアが奈良ヶ谷川流域の崩壊分布を示している.崩壊は、流域全域で起こっている状況であった.これに対して、図-4 と 5 に解析結果を示しているが、流速の大きい箇所と崩壊が起きている箇所は近い結果と言える. 危険度分布は通過確率に似た意味を示すが、流域の沢から流れ出した流水は当然のことながら河川へと流れでている.
