10. 23 新潟県中越地震災害緊急現地調査の概要報告

日本応用地質学会・(社)日本地すべり学会合同調査団

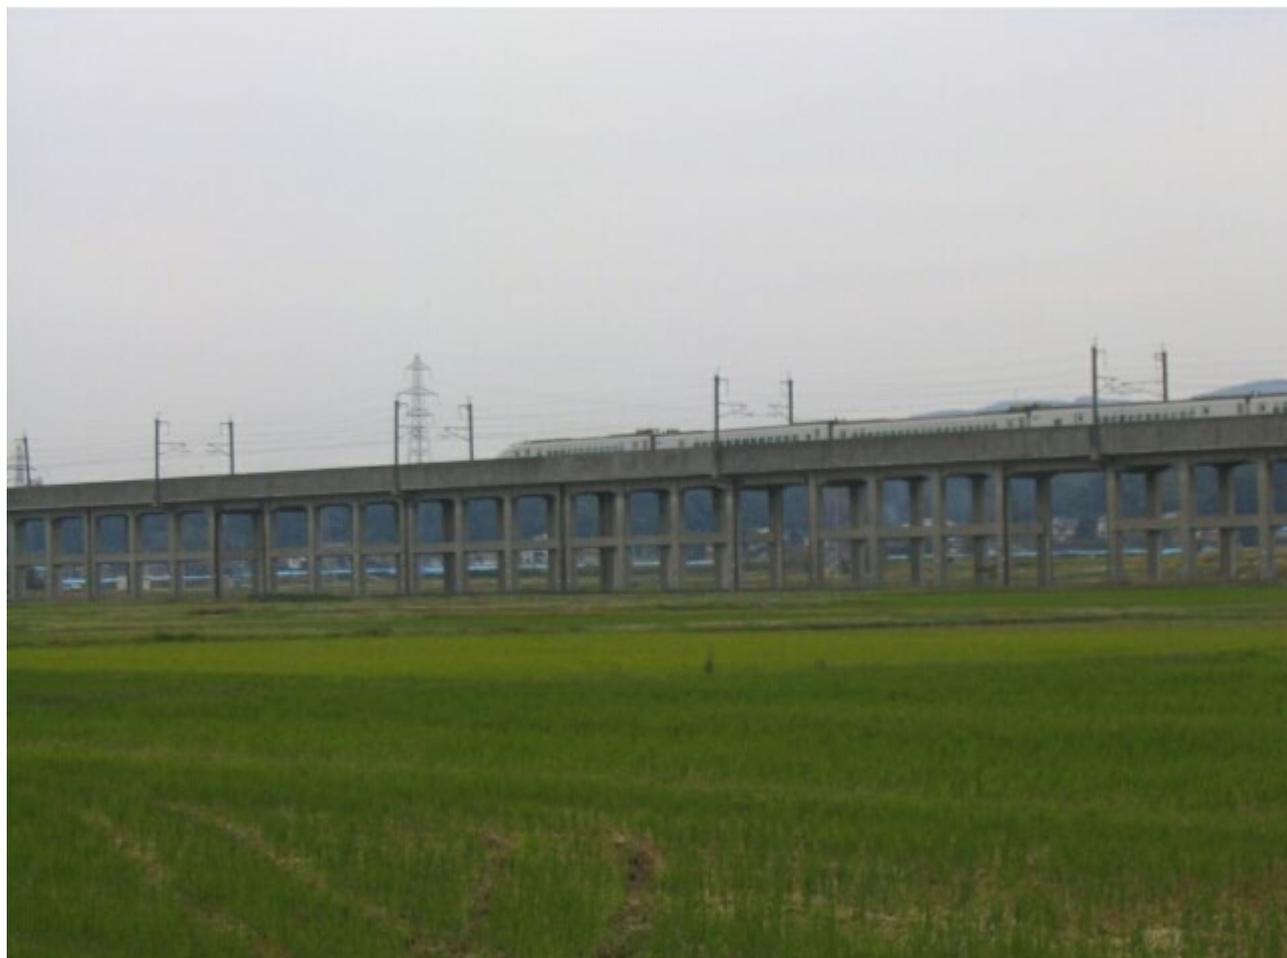
図 1 いまだ脱線したままの上越新幹線の車両

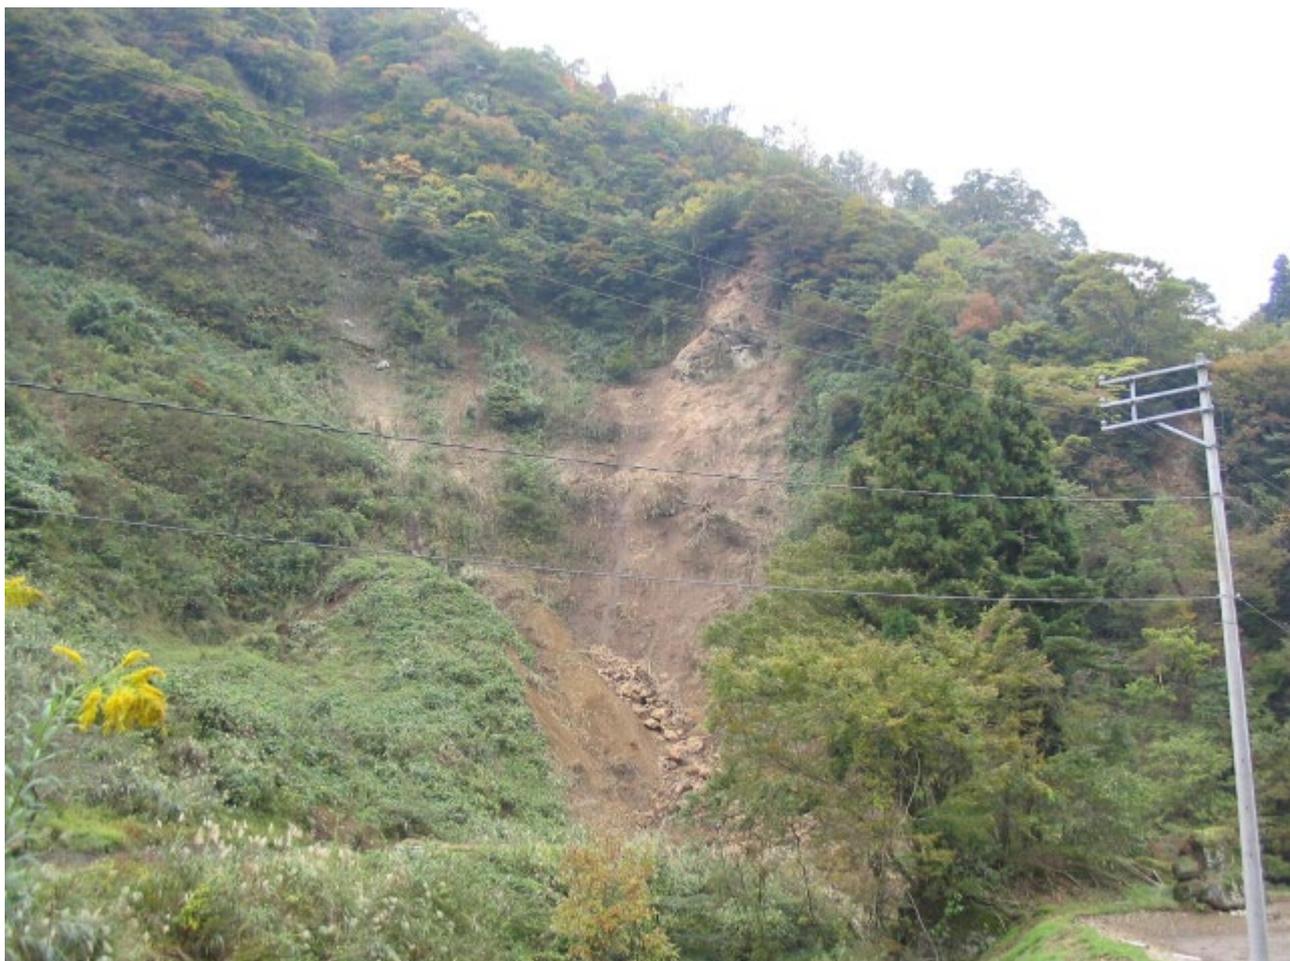
- 1) 長岡市濁沢の表層崩壊: 典型的な急崖の遷急点からの表層崩壊(図2)で、乾燥した粗い崩壊堆積物が見える。
- 2) 小千谷市浦柄の岩盤崩壊およびその南に見られる崩壊(図3, 図8, 図9): 典型的な流れ盤すべりで、移動層は新第三紀鮮新世白岩層(灰爪層相当層)の塊状砂質シルト岩である。移動層は大半が新鮮な岩塊であり、インタクトな岩盤が初生的に崩壊した可能性が大きい。
- 3) 小千谷市岩野の水田の噴砂: 真ん中に粒度の粗いものがあり、その周辺に細かいシルトが広がっている(図4)。このほかに、中礫を噴出したり、穴があいているものが見られた。
- 4) 小千谷市岩野付近の農道にできたノンテクとニック断層(図5): 左の写真は現地で観察された落差数10cmの断層で、北東にアスファルト道路から水田に連続している。これを右側のアジア航測(株)の空中写真を見ると、現在の水田の畔とは斜交する古い畔に沿って液状化が発生したことがわかるが、現地で確認される断層は、これに相当する。
- 5) 川口町飯山線の鉄橋橋脚(図6): 震源に近いせいか家屋の被害程度が最も大きい地域で、変形した家屋は例外なくNW~WNW方向に傾いている。鉄橋橋脚上部がすべて同方向に移動していて、地盤の方がSE方向に移動したかもしれない。

図 2 長岡市濁沢の凝灰質砂岩などの表層崩壊

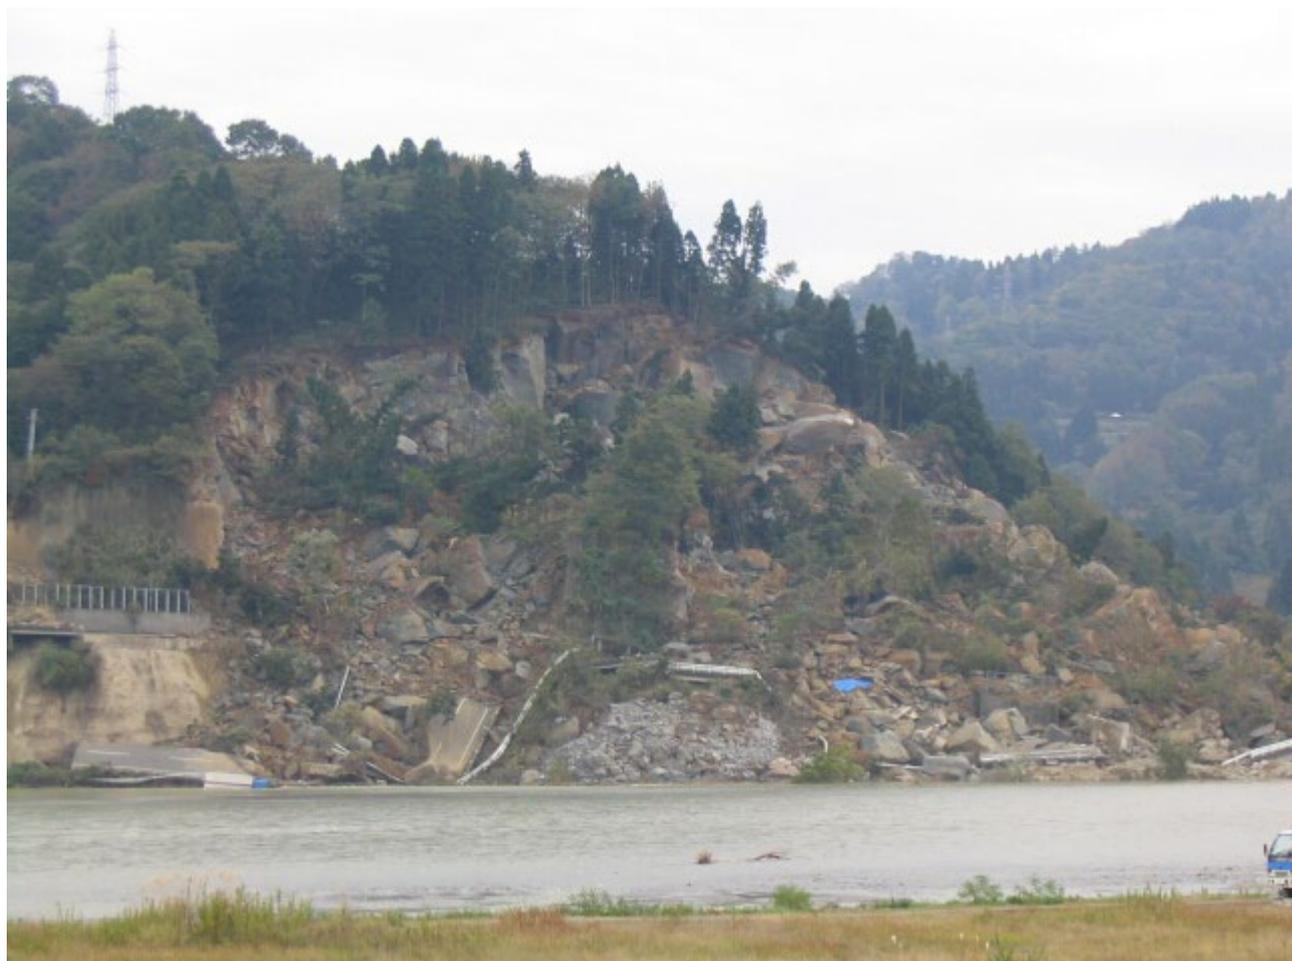
図 3 信濃川左岸から見た小千谷柄の塊状砂質シルト岩の岩盤崩落

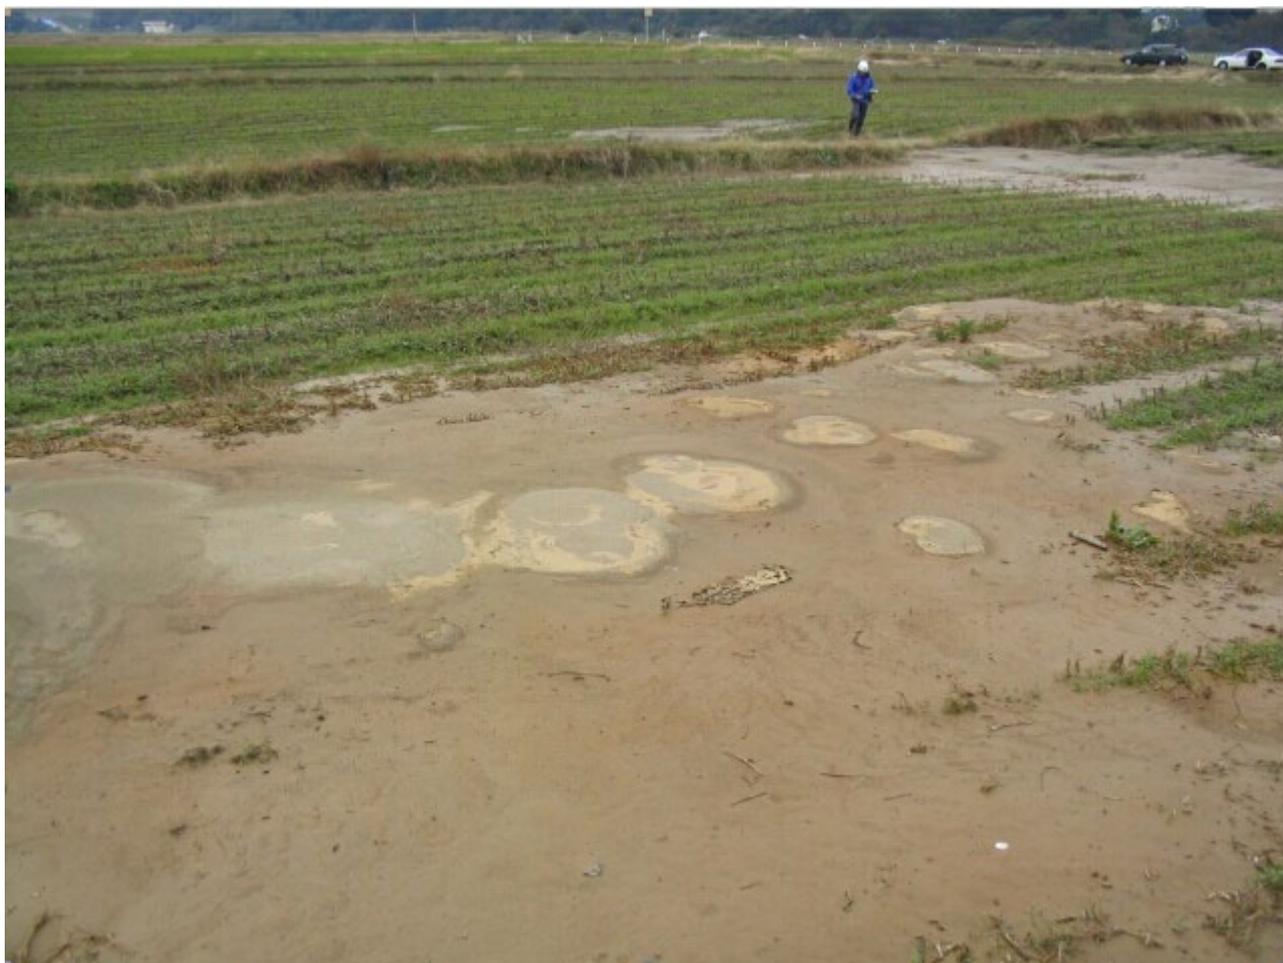
図 4 小千谷市岩野付近の水田の液状化による噴砂

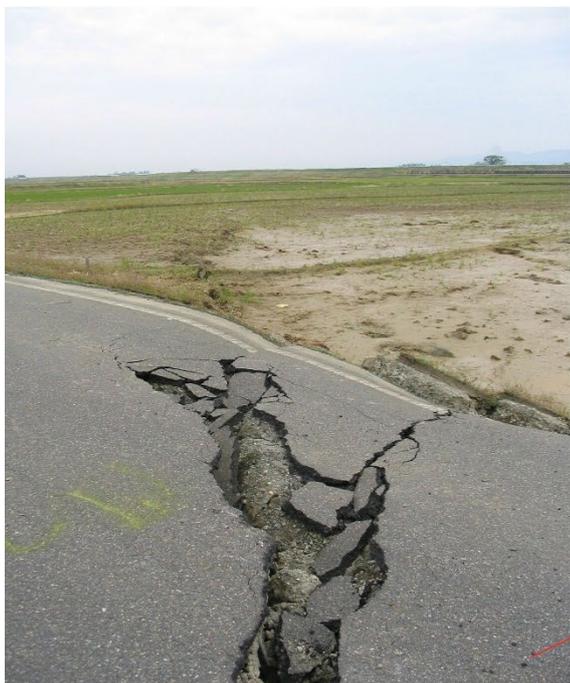
図 5 小千谷市岩野付近の農道にできたノンテクトニック断層，圃場整備前の水田の畦に沿ってできた段差と噴砂

左側：岩野付近のノンテクトニック断層

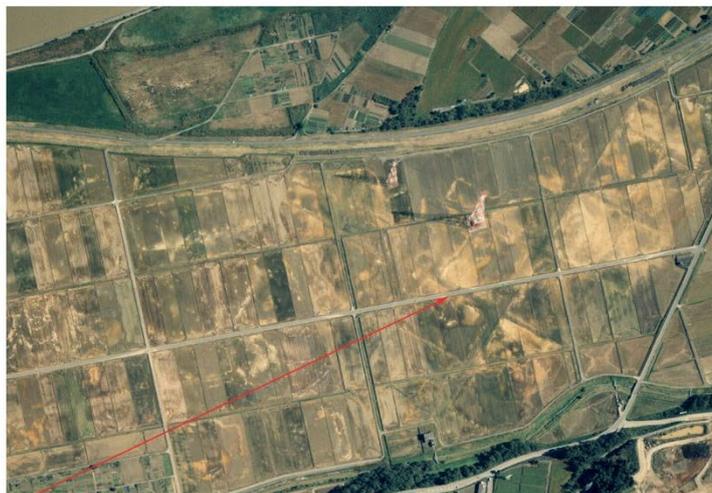
右側：圃場整備前の畦にそって発生した液状化(アジア航測(株))

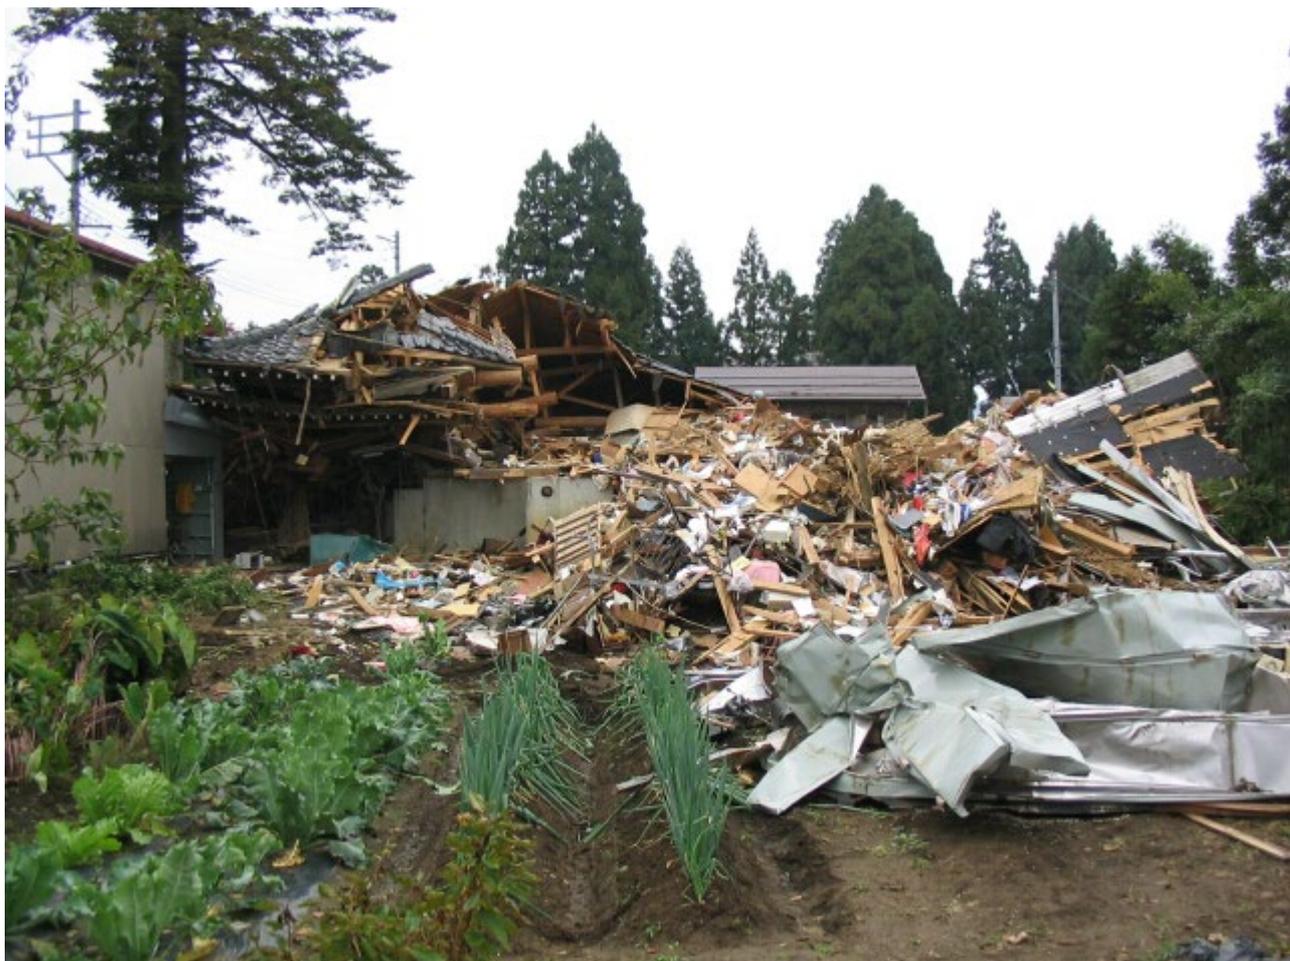
図 6 小千谷両新田付近で見られた全壊家屋

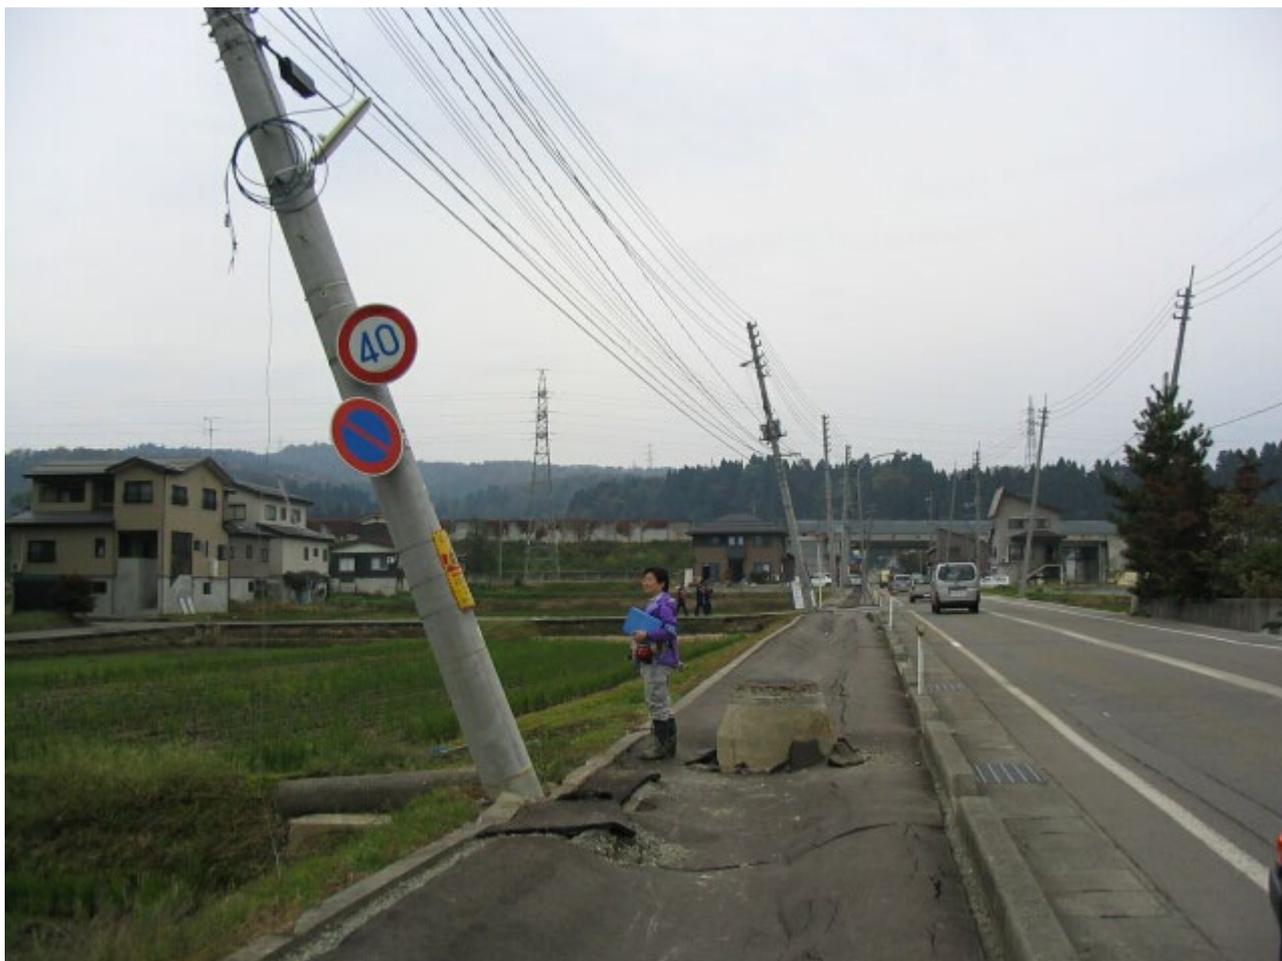
図 7 小千谷市内の傾いた電柱、道路陥没、マンホールの抜け上がり

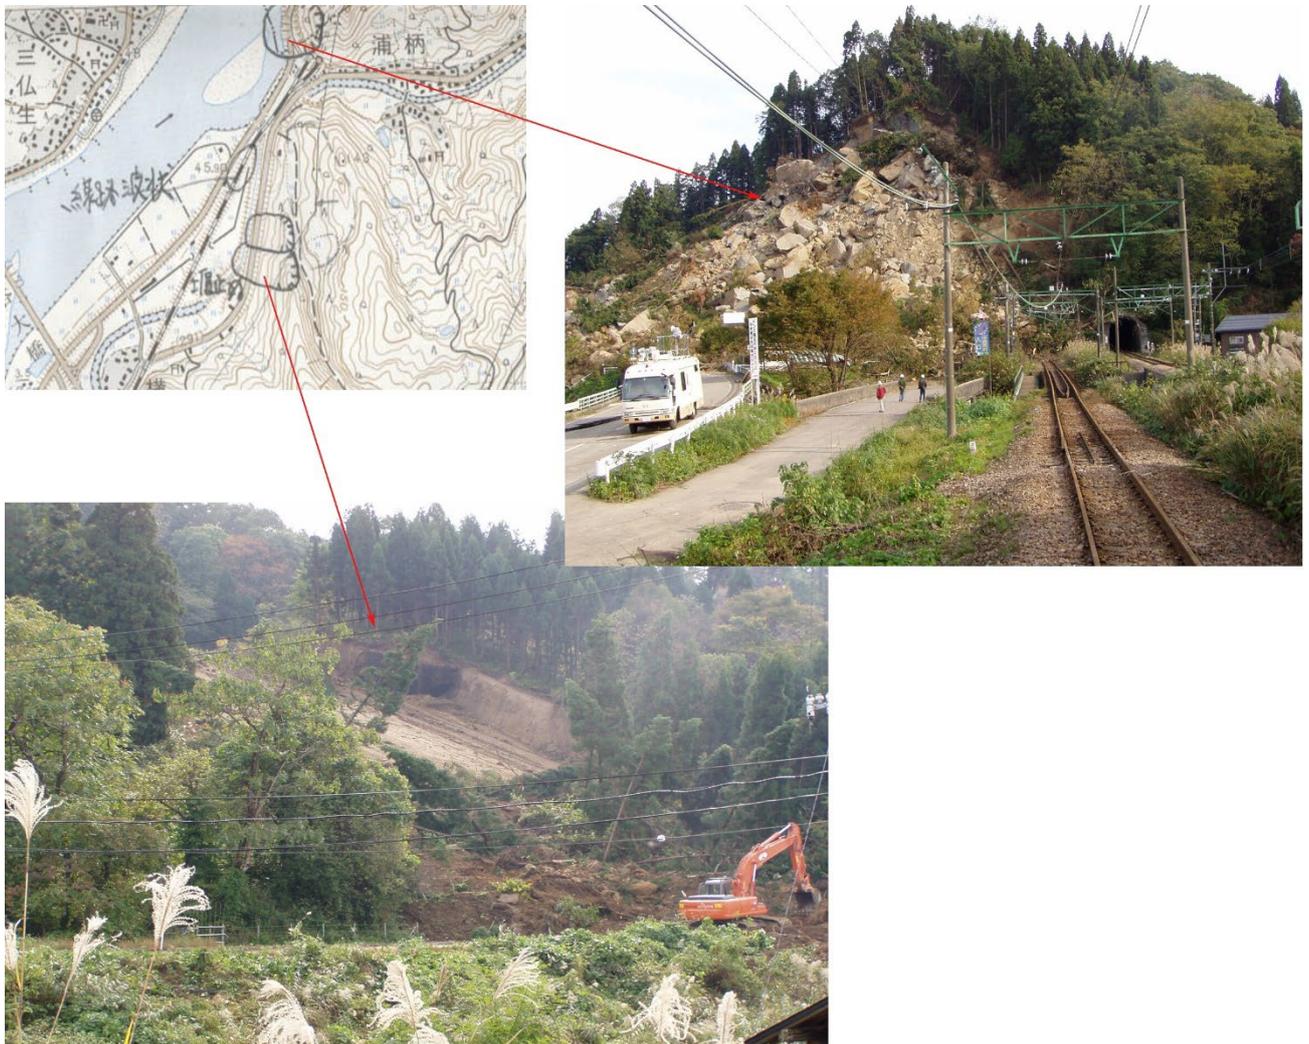
図 8 信濃川右岸から見た小千谷市浦柄の塊状砂質シルト岩の岩盤崩落と同質の岩盤層すべり

右上：信濃川右岸から見た小千谷市浦柄の塊状砂質シルト岩の岩盤崩落

下図：右上と同質の岩盤層すべり

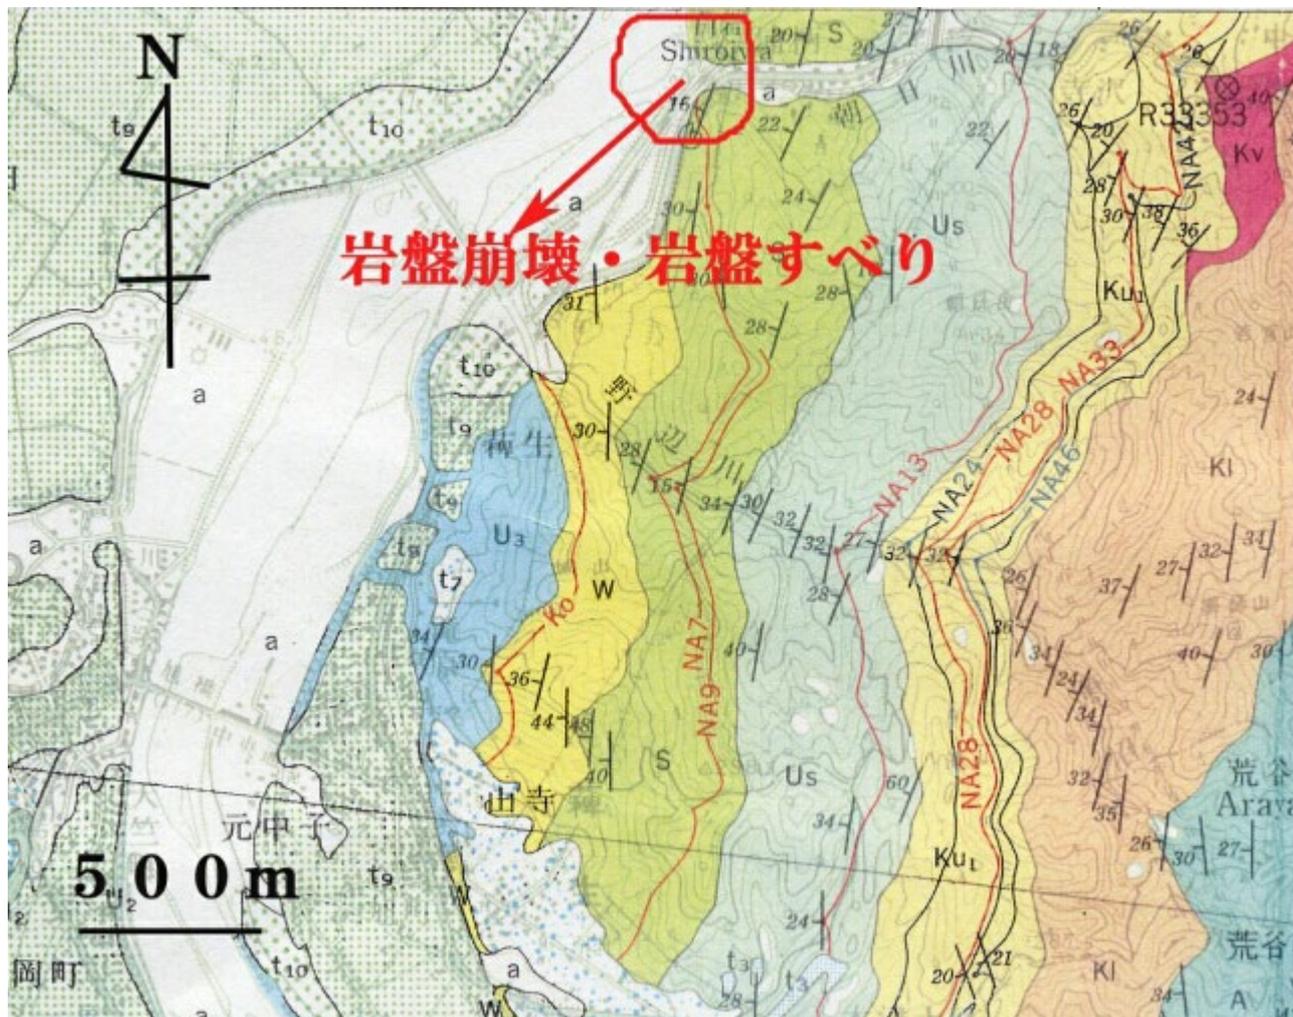
図 9 信濃川右岸の小千谷市浦柄付近の岩盤崩壊・岩盤すべりと地質図（柳沢幸夫ほか，1986，地質調査総合センター5万分の1地質図「小千谷」）

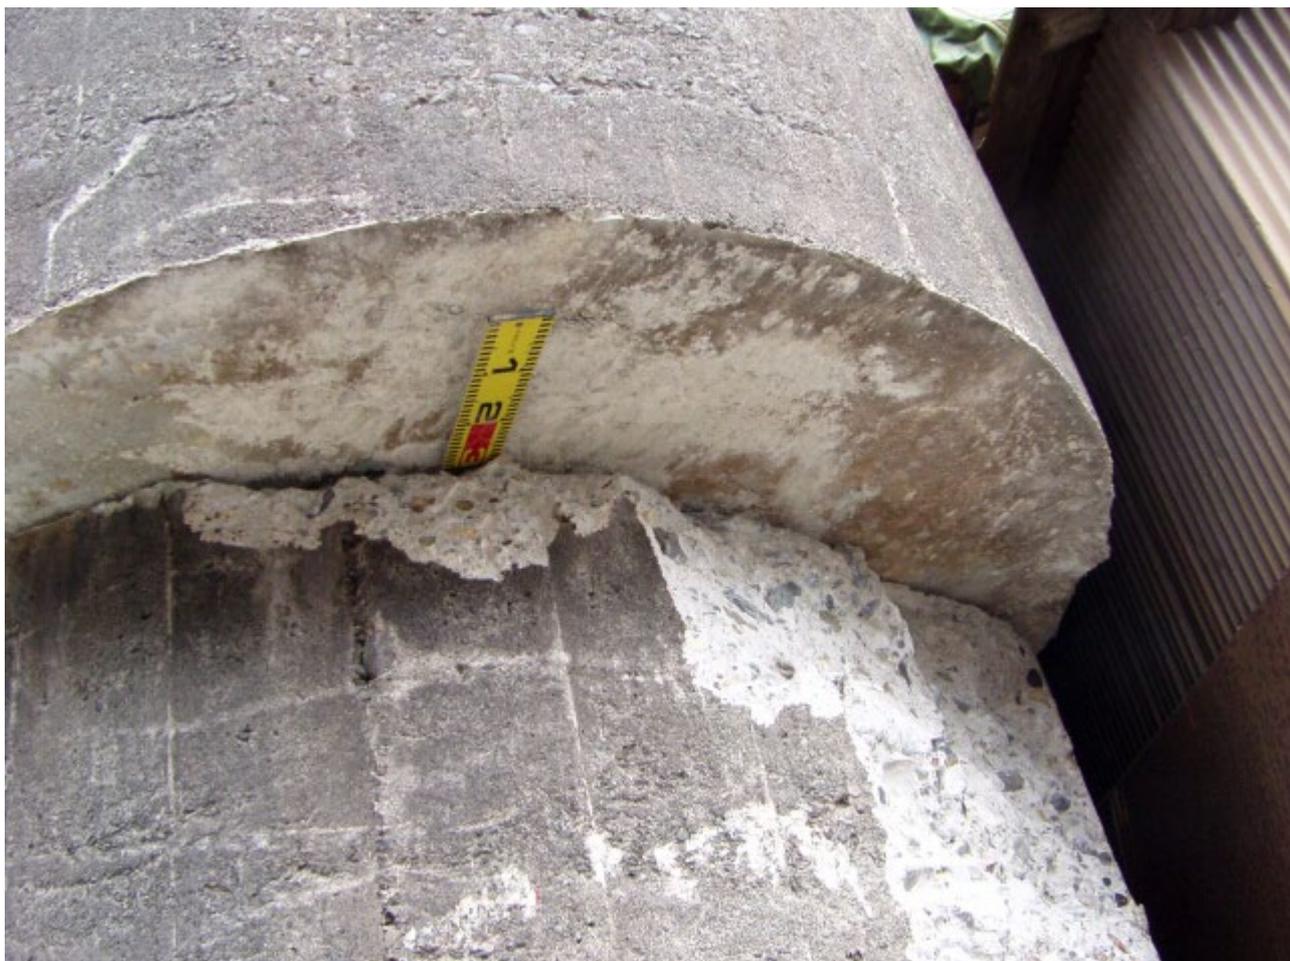
図 10 川口町の飯山線橋脚のズレ
