# 能登半島地震及び豪雨による 門前クリーンパークにおける廃棄物処分場及び災害廃棄物の状況

一般社団法人 日本応用地質学会  
廃棄物処分・利用における地質環境に関する研究小委員会（第五期）  
文責：大野博之（幹事）

本研究小委員会では、令和 6 年 11 月 21 日に令和 6 年能登半島地震及び豪雨災害の現地調査を実施した。その際、石川県輪島市にある廃棄物最終処分場である門前クリーンパークを訪問し、被害状況の見学と現場技術者との意見交換を行った。その後、委員会において、見学等から得られた情報をもとに議論を行った。本稿は、これらの活動の成果についてとりまとめたものである。

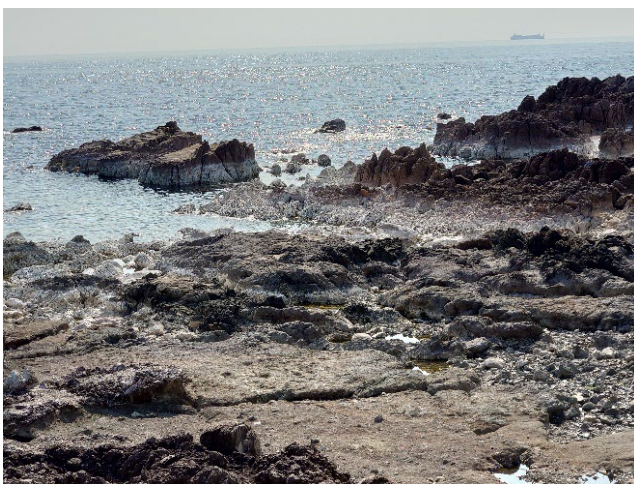
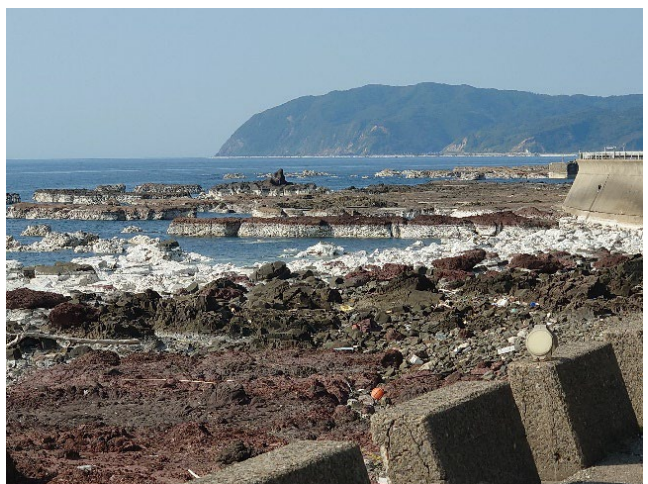
この地震により海岸線の隆起はあったが(図3)、最終処分場の地盤のズレはないと思われる。

図3 地震後に撮影された能登半島の海岸(白色の部分が令和6年の地震で隆起した部分) 令和6年6月11日撮影

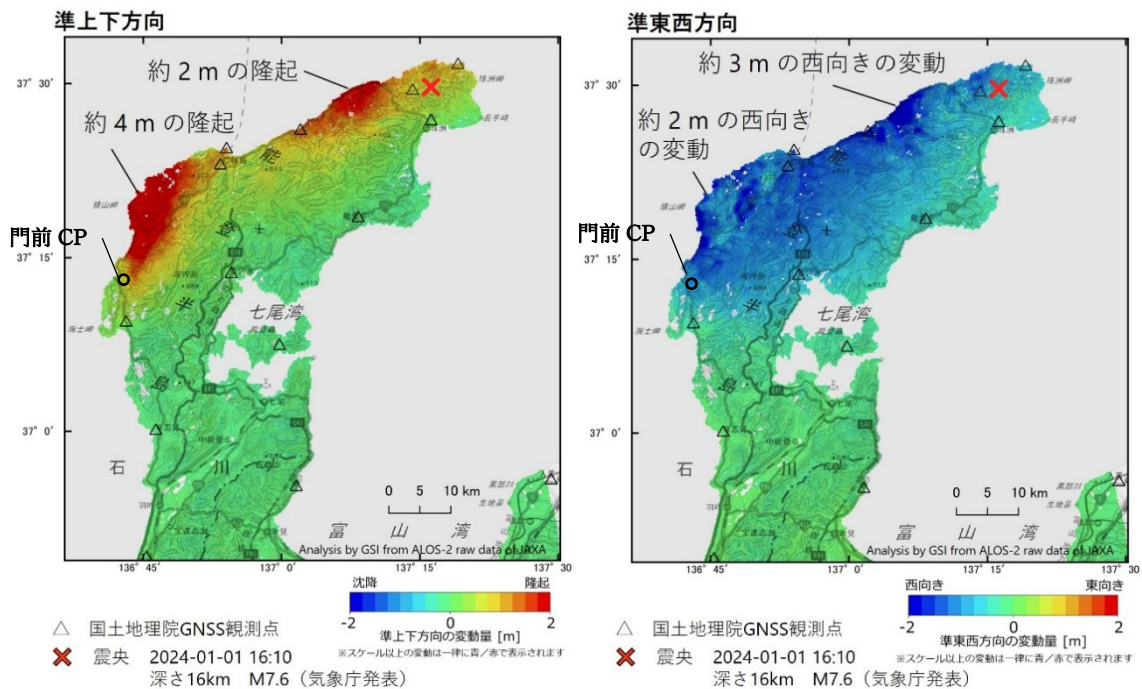
国土地理院による衛星データの解析から、当該最終処分場周辺での地震前からの変化は、数十 cm の隆起、数十 cm の西への水平変位(図 4)、あるいは、数十 cm の変位であることが示されている (図 5)。周辺地盤が同程度に変位しているのであれば、地盤に大きなズレは現れない可能性がある。

図 4 国土地理院：「だいち 2 号」観測データの解析による令和 6 年能登半島地震に伴う地殻変動（2024 年 1 月 19 日更新）2.5 次元解析結果と当該処分場位置（門前 CP）との関係（参考文献 3 に追記）

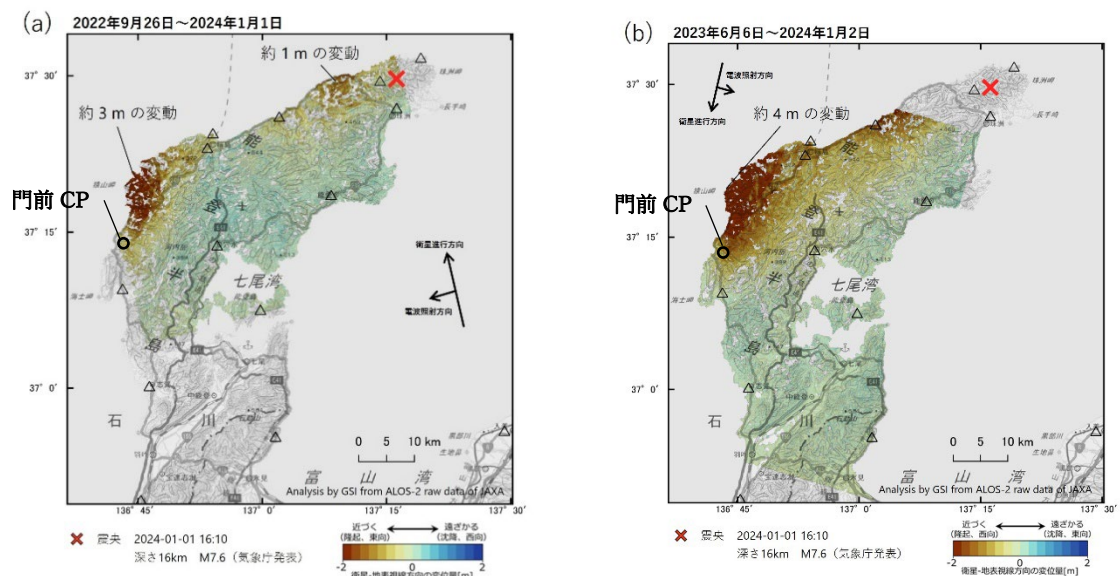
図 5 国土地理院：「だいち 2 号」観測データの解析による令和 6 年能登半島地震に伴う地殻変動（2024 年 1 月 19 日更新）ピクセルオフセット解析結果と当該処分場位置（門前 CP）との関係（参考文献 3 に追記）

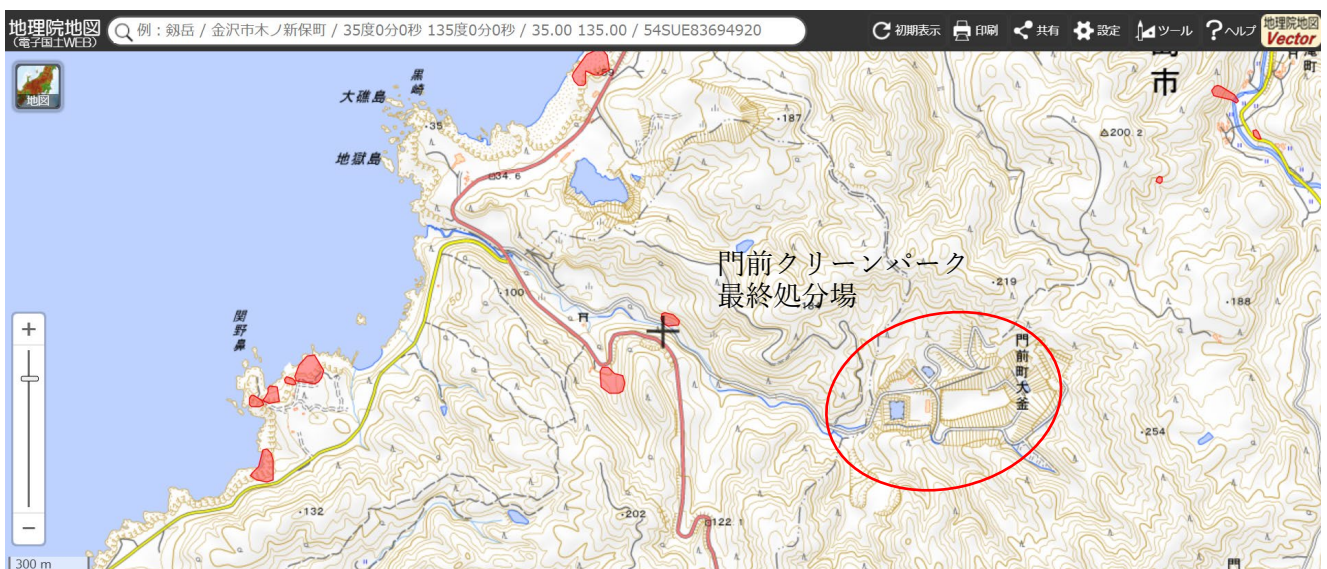
また、国土地理院による斜面崩壊・堆積分布データでも、門前クリーンパーク埋立地への被害はない（埋立地に向かう道路脇斜面の崩壊が報告されている）（図 7）。

図 7 国土地理院「令和 6 年能登半島地震斜面崩壊・堆積分布データ」と当該処分場位置（図の○）との関係（参考文献 5 に追記）

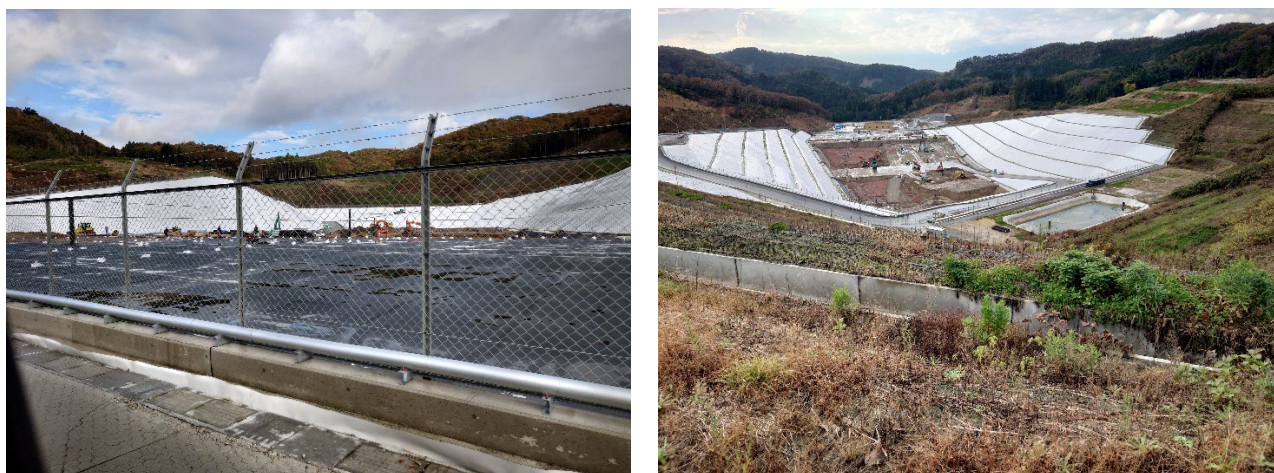
事業区域外の自然地で軽微な土砂崩れが発生したが、処分場内での被害はなかった。11月の状況を図8に示す。

図8 埋立地の状況（令和6年11月21日撮影）

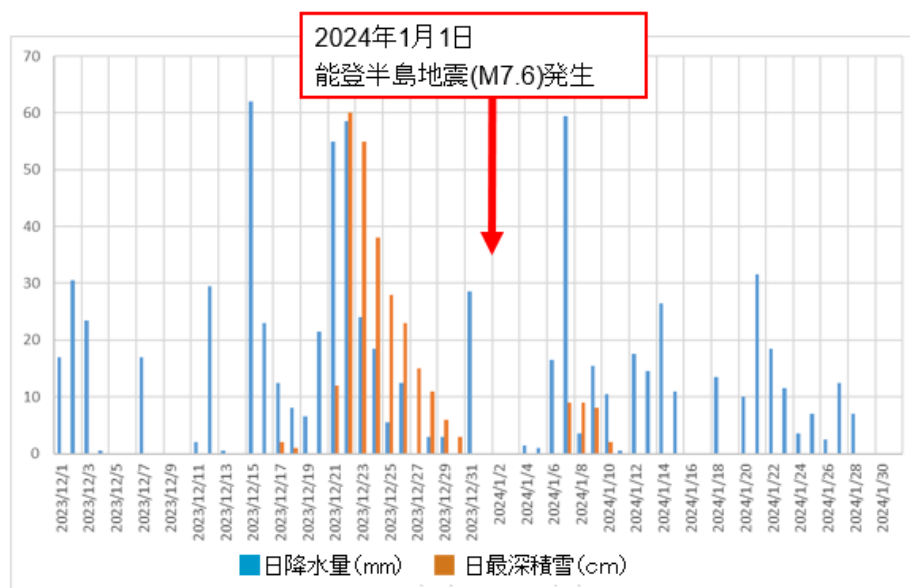
- ① 埋立地内の側壁の盛土部での変状（対策済み）：変状のあった部分は、補強盛土により構築されていた。埋立地側面の旧沢部を盛土した部分であり、しっかりと補強盛土として施工していたため、本地震でも変状程度の被害ですんだ可能性が高い。ただし、補強盛土や補強土壁は、補強領域内への浸透水、湧水、谷水等の浸入を防止することが十分にできていない場合に変状がみられることが報告されている<sup>6)</sup>。当該地では、地震前の12月下旬に積雪深が減少し、12月31日にはまとまった雨が降っている（図9）。このことは、当該変状部の盛土内の地下水位が上昇していた可能性を示しており、盛土内の地下水が多い状態で地震が起こったことにより、変状が生じてしまった可能性が示唆される。しかし、排水ドレーンを設けた補強盛土が施されていたために、変状のみですんだとも考えられる。これらのことを勘案すると、より安全性を高くするのであれば、近年の極端降雨に対

図 9 2023 年 12 月～翌年 1 月の輪島の降水・積雪深

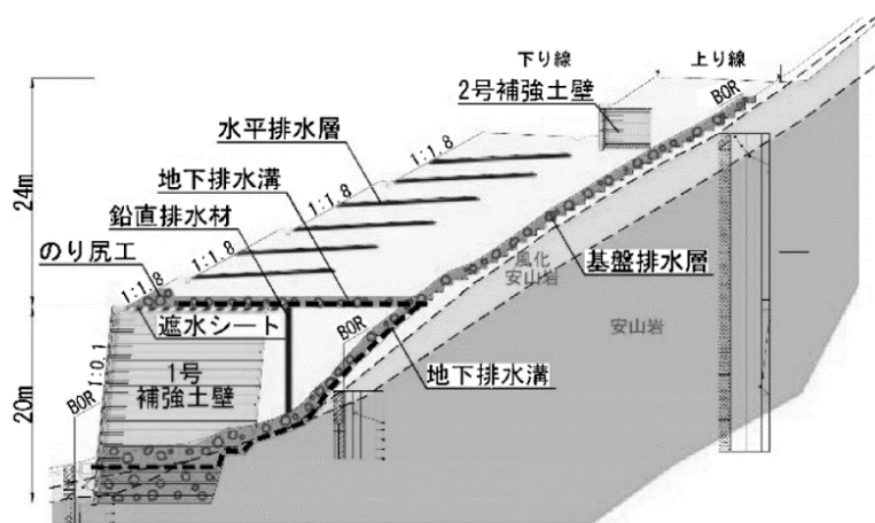
図 10 補強土壁・補強盛土の防水の事例<sup>6)</sup>

応するために、従来の排水設備に加え、図 10 のような強固な防水設備を構築していくことも一つの方策と考える。

このことについては、土木学会令和 6 年度重点研究課題「地盤工学委員会：経験の無い気象の常態化による宅地斜面防災に関する調査研究, 3.1.1 造成による盛土等の対策」に、「盛土内の水平排水層の設置を適切に適宜実施することが今後の盛土設置には重要である。この排水は、盛土等防災マニュアルの考え方を基本とするのは当然のことではあるが、排水しにくい条件にあるような場では、個々で排水性能を確かめることが必要ではないかと思われる。」と述べられており、どのように排水するのが適切なのかを検討しておくことも重要である。
