日本応用地質学会 熊本・大分地震災害調査団 調査報告速報版 その1

阿蘇カルデラ内に出現した陥没性断裂とその周辺の地形変位

日本応用地質学会 2016 年熊本・大分地震災害調査団 陥没性亀裂調査班

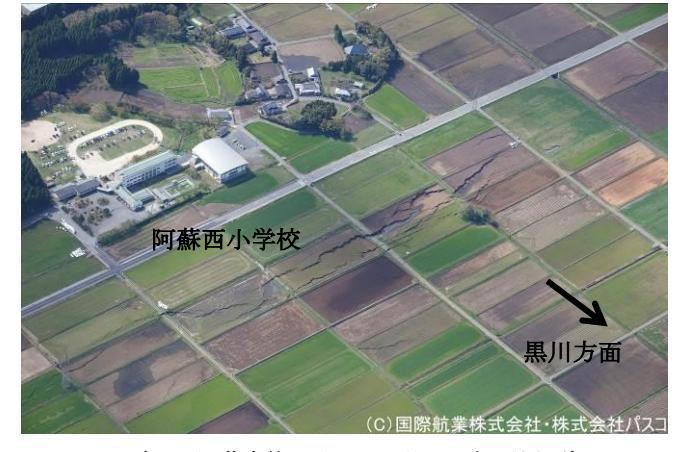
平成28年熊本地震に伴い,阿蘇カルデラ内北西部の低地 には,陥没を伴う断裂群が約10kmにわたって断続的に出 現した(写真-1,図-1).これらの断裂群は,2016年4月 16日に発生したM7.3の地震後に出現が確認されたもので, その分布の概要は,空中写真等の判読等によって報告され ている(例えば国土地理院のホームページ).

写真-1 阿蘇市的石地区に出現した陥没性断裂

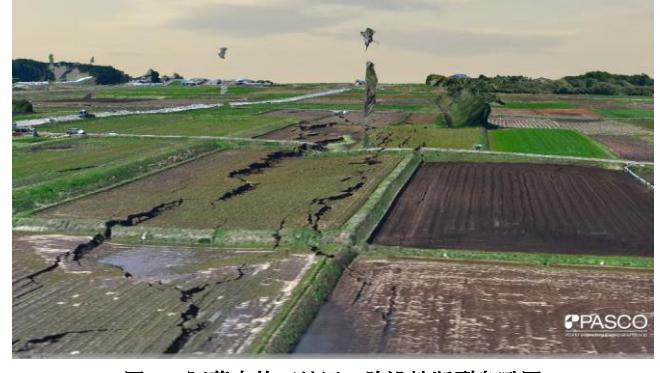
図-1 阿蘇市的石地区の陥没性断裂鳥瞰図

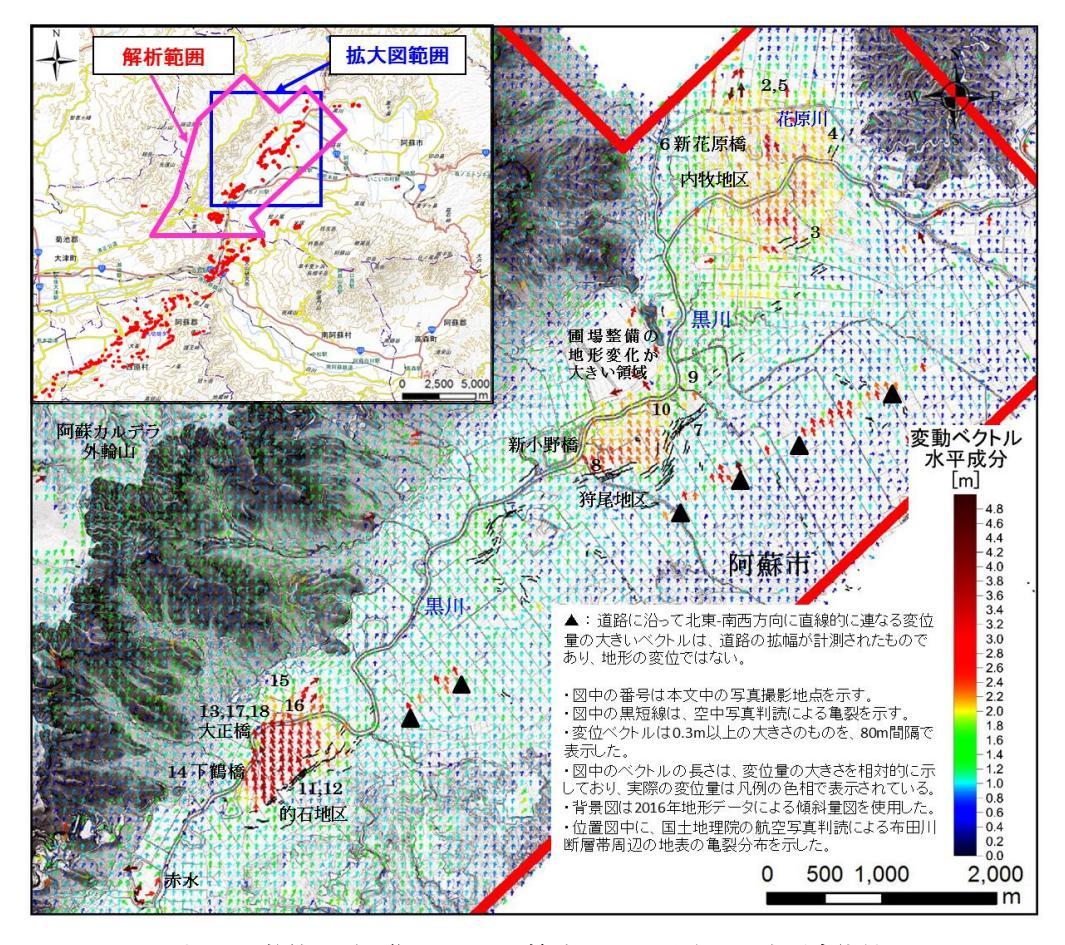
図-2. 数値地形画像マッチング解析による地表面の水平変位量 (2010年~2016年4月の地形データによる比較)

解析を実施した範囲の全体の傾向としては、北北東方向へ 0.5~ 1.5m 程度の広域的な水平変位と、カルデラ内の西〜北部での隆起傾 向が認められた.これは国土地理院による電子基準点の観測結果と 整合的である.一方、黒川沿いの低地では、内牧、狩尾、的石の 3 地区において、それぞれ長径約 1~2km 四方の範囲一帯に、北-北西 方向に 2~5m 移動する大きな変位が認められた.これらの 3 地区の 地表面の平均傾斜は、内牧温泉付近で約 0.1°,狩尾地区で 0.3°, 的石地区で 0.3~0.4°である.

大きな水平変位を示す3地区の南-南東側(高標高側)では、空中 写真等の判読から陥没性断裂(図-2~5中の黒線)が断続的に形成 されていることが確認されているが、その位置は、変位量が拡大を 始める地点と整合的である.

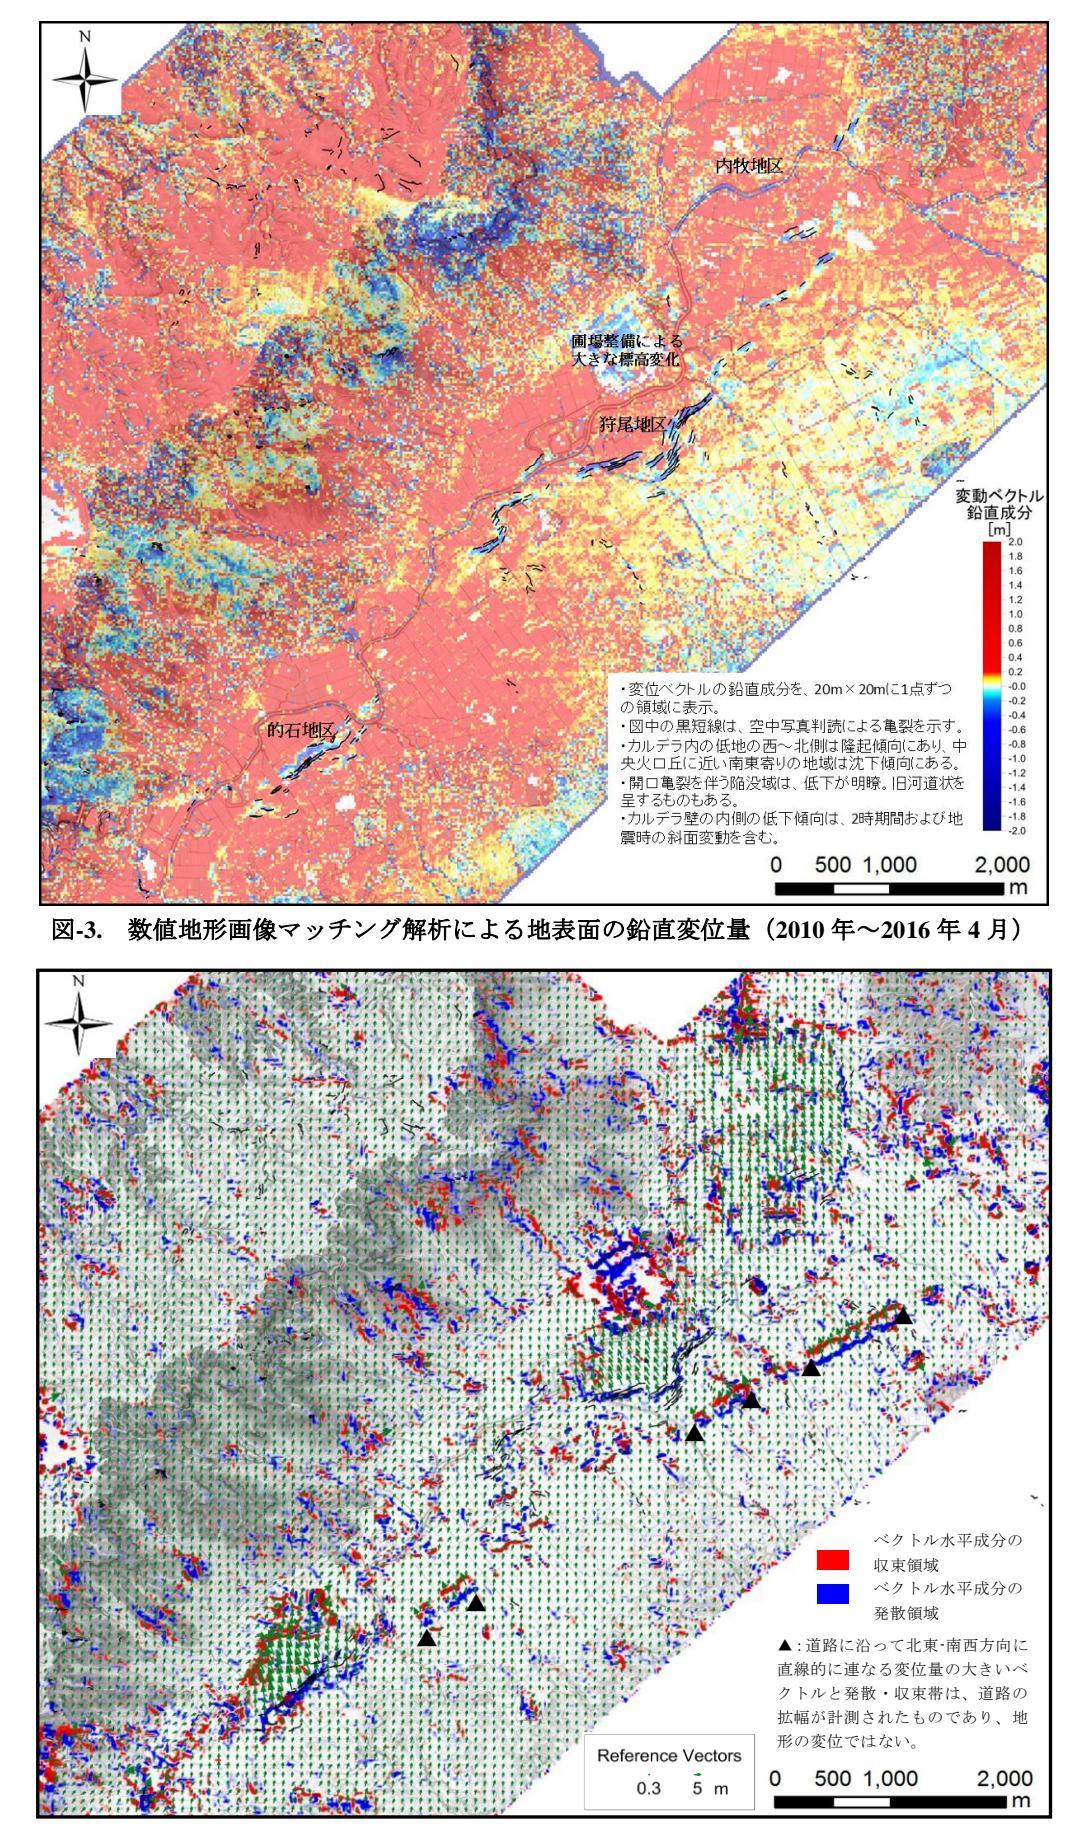
図-4. 数値地形画像マッチング解析による変位ベクトルの収束・発散傾向

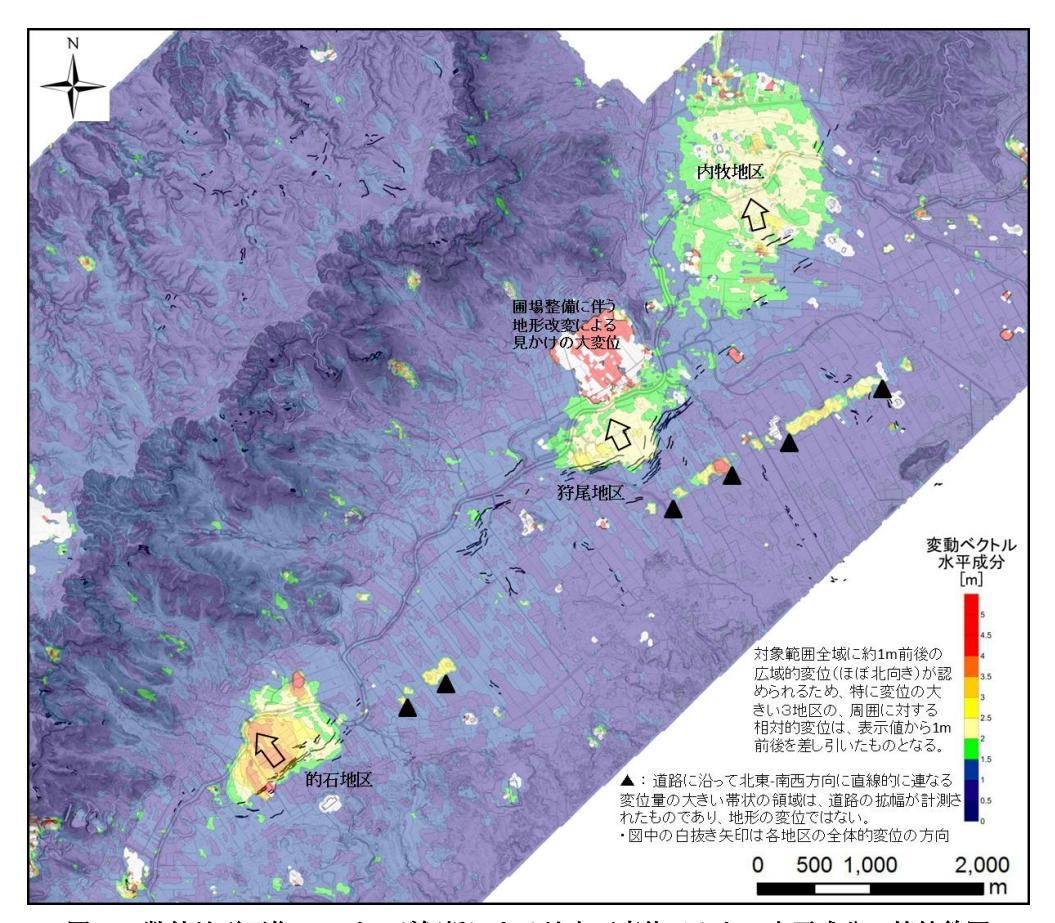
図-5. 数値地形画像マッチング解析による地表面変位ベクトル水平成分の等値線図

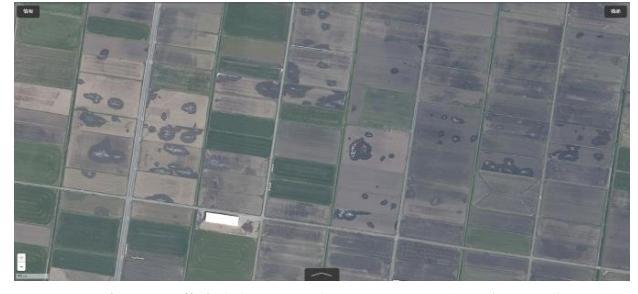
写真-2. 阿蘇市内牧地区北方の水田に生じた異常湧水群 (国土地理院:阿蘇地区正射画像(4/16撮影)の一部)

一方、変位量が収束する北-北西側(低標高側)では、空中写真の肉 眼判読で判別できる規模で地形が大きく変形しているような箇所は 確認できない.しかし、水田に異常湧水が集中する範囲が見られる など、何らかの影響が生じている可能性が推察できる(写真-2).

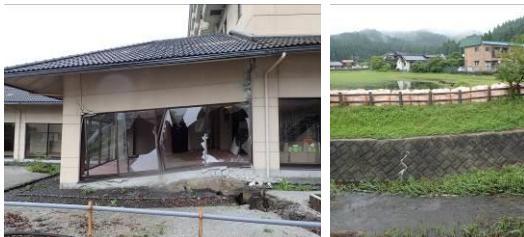
市街地南方に陥没性断裂が複数確認できた.近傍にある鉄筋6階 建ての宿泊施設では、敷地内に東北東-西南西方向に落差40cm程度 の陥没が生じ、附属建物の一部が変形したほか、庭園やプールに撓 曲や亀裂が発生している(写真-3).市街地内では陥没性断裂の追跡 が難しくなるが、東部から北東部では黒川や花原川を横断する深さ 50cm、幅 30m程度の陥没帯が確認できる(写真-4).この付近で陥 没帯の走向はやや北方向に屈曲し、北北東-南南西方向となっている.

写真-3 断裂上の宿泊施設の被害

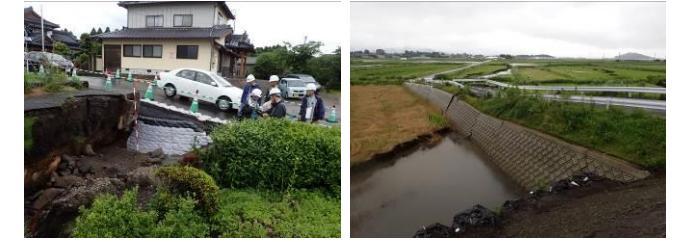
黒川左岸(南側)の集落より南方の農地には、陥没性断裂が複数 確認できた. 一部は集落まで連続し, 落差1~1.5mの陥没帯が人家 の庭先や道路を寸断している(写真-7・8).聞き込みによると、人 家は、グラグラ揺れた後、スーッと傾いたようで瓦も落ちていない.

写真-7 落差1.5mの陥没帯

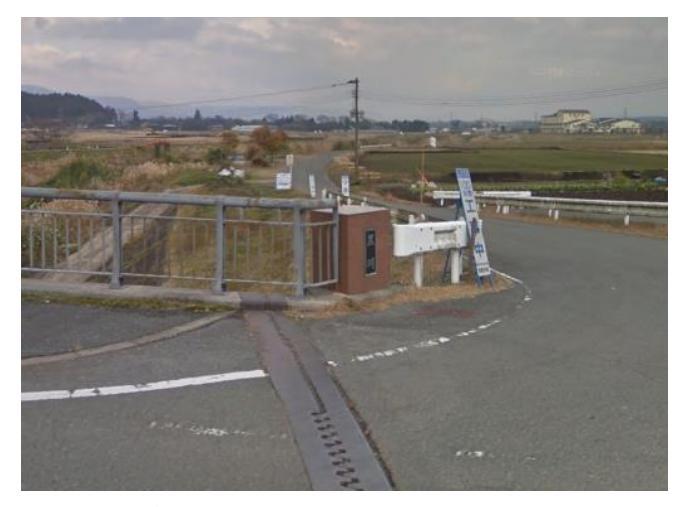
写真-17 地震前の大正橋(Google earth のストリートビュー2013年12月)

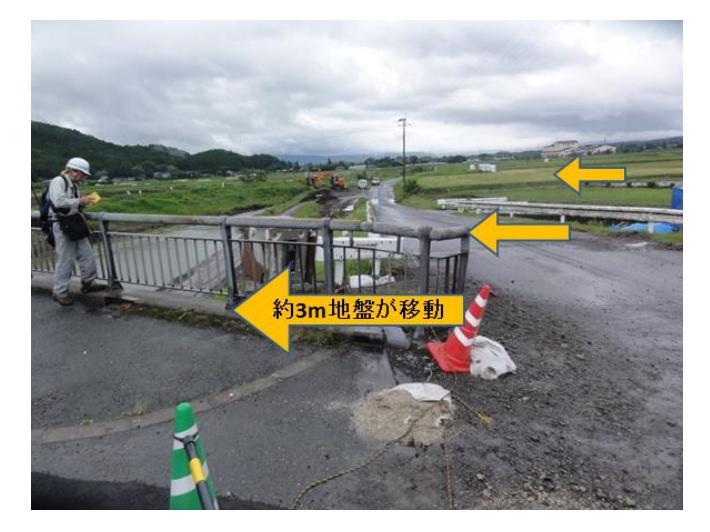
一方, 黒川沿いには圧縮性の変状が多数発生している. 黒川に架 かる大正橋では、橋桁が左岸側の橋台コンクリートを破壊して 3m 程度盛土にめり込んでいるなど(写真-13, 写真-17 写真-18), 南北 方向の圧縮を示す変形が複数生じている.また、大正橋付近では地 震後河床に中州ができたという情報があり、水位が 2m 程度上昇し たため、緊急対策として約100mの区間にわたっておよそ7000 mの 土砂が浚渫されている. 大正橋から下流側の下鶴橋にかけての区間 でも、堤防の変形や河床の隆起が複数認められる(写真-14).いず れも南北方向の圧縮による変形で、堤防の一部が水平方向に折れ曲 がったり、矢板護岸が北側へ傾くなどの変状が生じている. 下鶴橋 の橋台にも圧縮性の変形が生じている.

写真-18 地震後の大正橋 2016年6月4日撮影
