平成 30 年北海道胆振東部地震で生じた火山灰層斜面災害の類型

Typology on volcanic ash covered slope disaster occurred by 2018 Hokkaido Eastern Iburi Earthquake

高見智之(国際航業株式会社)

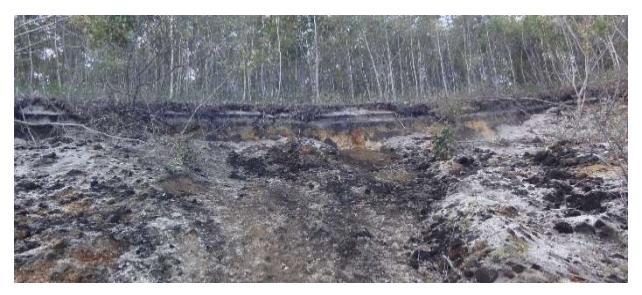
樽前dは、風化してオレンジ色になっていることが多く、径1~2cmの角礫状の軽石を主体とし、やや締まった性状を示す.下部は灰白色で白色の粘土脈が見られることがある.樽前c, bは白色の軽石からなり、非常にルーズな性状を示す.

写真-1 崩壊地の頭部に露出する火山灰層

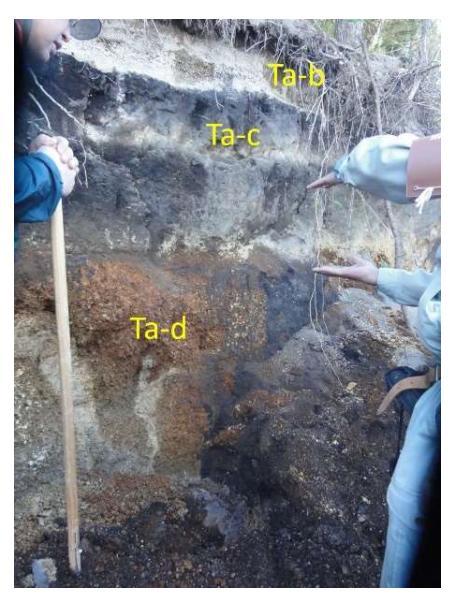
写真-2 樽前降下軽石 (d, c, b)

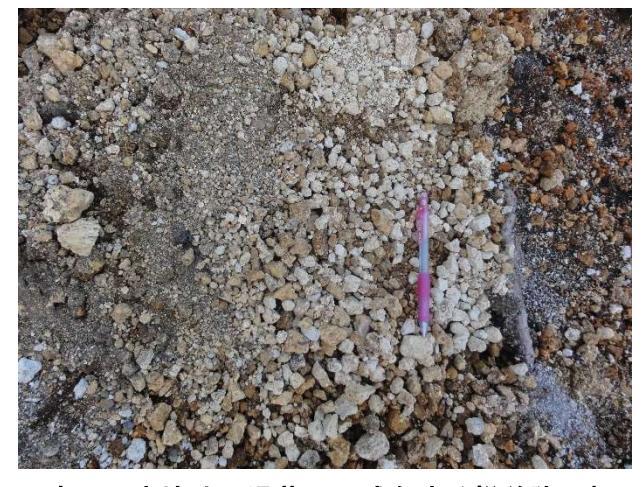
写真-3 崩壊地の滑落面に残存する樽前降下軽 石 (写真-1,2と同じ崩壊地)

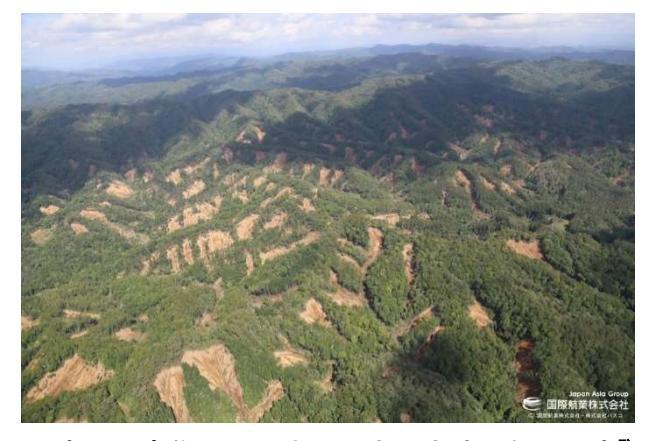
写真-4 密集して発生した表層崩壊の斜め写真^か (顔美宇川上流域の厚真町安平町行政界付近)

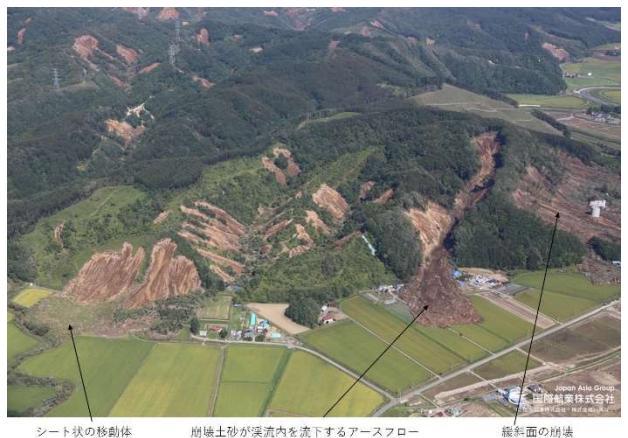
写真-5 多様な形態の斜面災害"(富里)

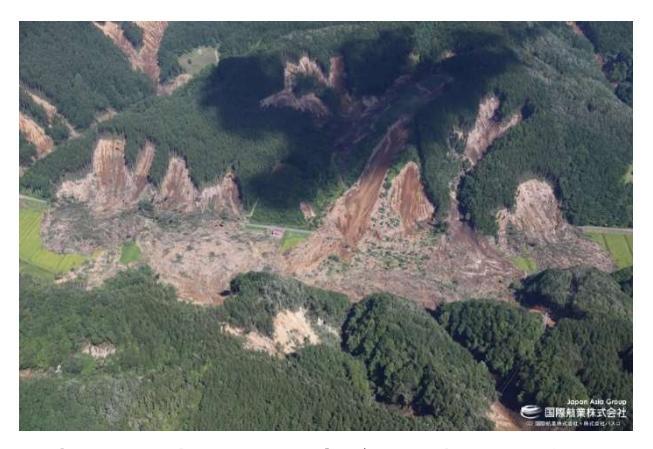
写真-6 谷底に大きく広がる崩壊土砂の斜め写 真ⁿ(厚真町日高幌内川下流付近.)

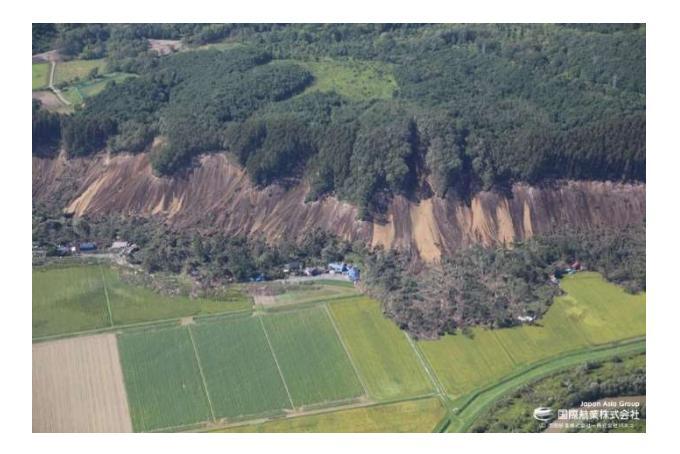
写真-7 厚真町吉野の連続的な斜面崩壊⁷⁾

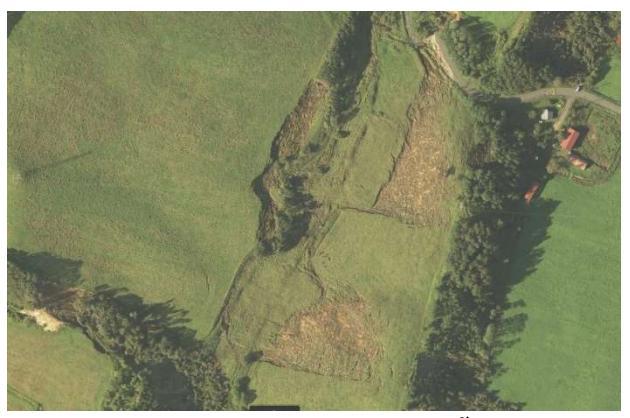
薄い表層が一体となって斜面上をずり落ち,滑 り落ちて前方の平坦地を移動体が覆う.毛布がず り落ちるように移動体が乱れることなく滑り落 ち,滑落斜面に移動体ブロックの破片が残存する 場合もある(写真-8,10,図-3).傾斜10~15度の 平滑な斜面に降下軽石を含む火山灰層がマント ルベディングする条件で発生していると考えら れる.写真-8の事例では,災害発生前の空中写真 (写真-9)を見ると,斜面先端部が河川の浸食や 農地拡大により斜面下部が切断されていること がわかる.

先端部は平坦な地表面を覆うように滑動する が,平坦地の表層を押してデタッチメント断層状 に変動させて乗り上げている場合がある.

写真-8 シート状滑動型の空中写真⁸⁾ (厚真町幌里,国土地理院2018年9月6日撮影)

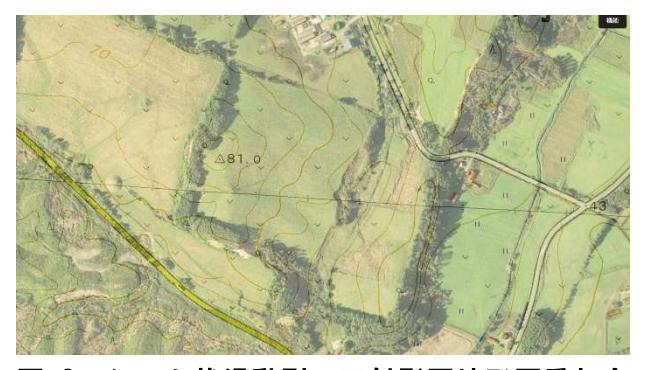
図−3 シート状滑動型の正射影図地形図重ね合 わせ図⁸⁾(地理院地図より作成,丘陵地の緩斜面 (10度前後)で発生している.)

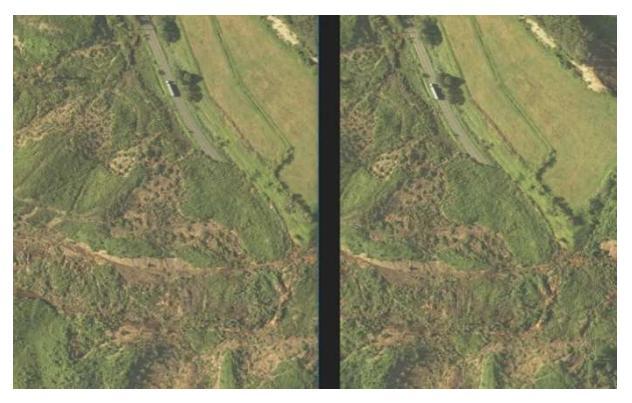
写真-10 道路を覆ったシート状の移動体⁸⁾ (厚真町幌里の道道,国土地理院2018年9月6日)

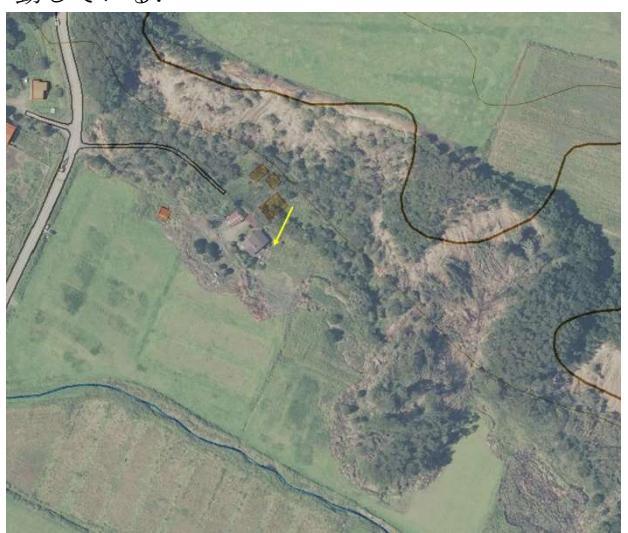
30度前後の比較的急な斜面とその下部の崖錐 性の緩斜面が一体となって滑動している. 平滑な 斜面に降下軽石を含む火山灰層がマントルベデ ィングし,下部に崖錐緩斜面があり,崖錐堆積物 を含めて比較的厚い移動体が乱されずに地すべ り状に滑動していると推定される. 図-4,写真-11 に示す例では,斜面下部の緩傾斜の崖錐斜面に立 っていた人家が移動体に載ったまま20~30m 移 動している.

図-4 崖錐斜面滑動型の例⁸⁾(厚真町幌里,地理 院地図と正射影図を重ね合わせ,地図の建物の記 号と正射影図の建物の位置がずれている)

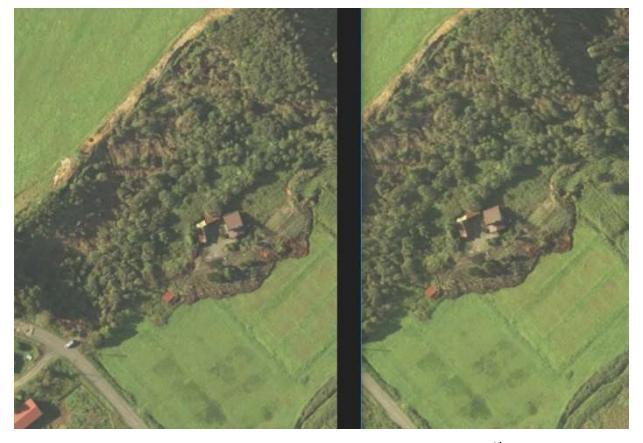
写真-11 崖錐斜面滑動型の実体写真⁸⁾(幌里)

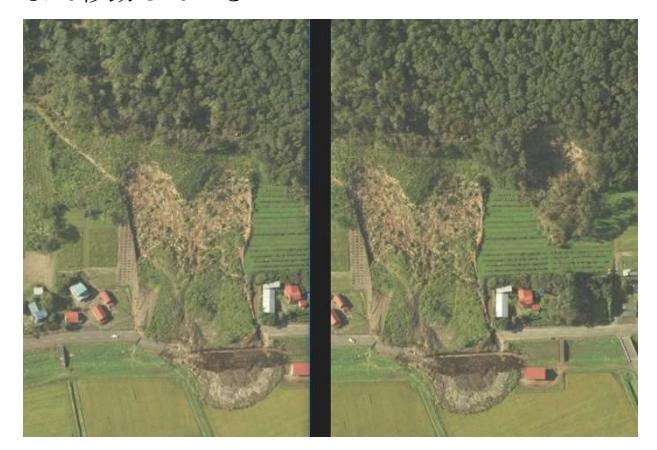
朝日地区の例(写真-13)では斜面中腹から山麓 緩斜面を含んでやや深いすべり(幅約80m,傾斜 約10度前後)が生じている.農地や宅地で多少人 工改変されているが,崖錐斜面が一体となって滑 動して道路を押し出し,小河川を越えて谷底低地 まで移動している.

写真-13 厚真町朝日の地すべり状の滑動⁸⁾(国土 地理院撮影2018年9月6日)

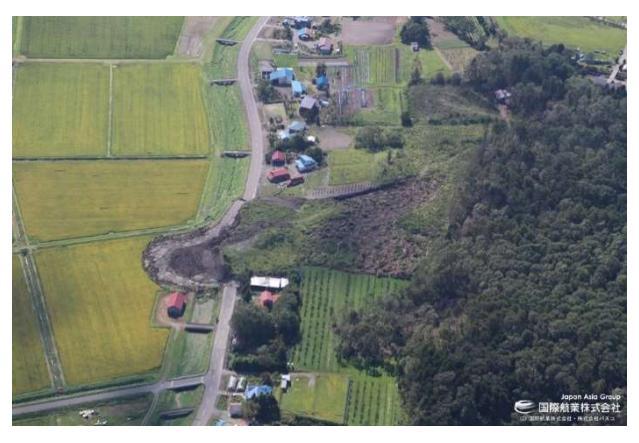
写真-15 写真-13と同地区の斜め写真⁷(移動体 が斜面下の道路を押し出している)

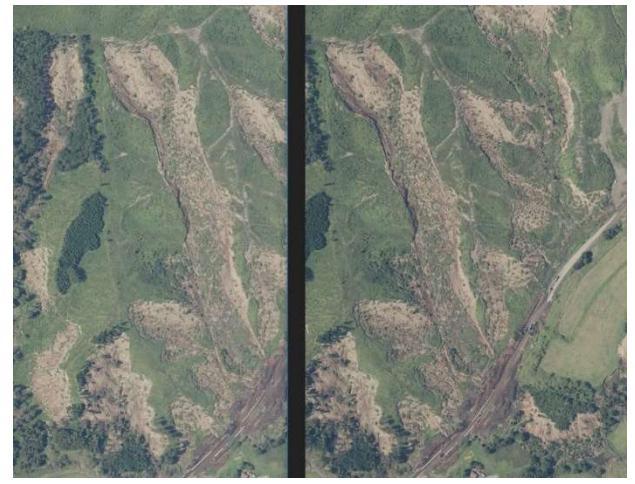
厚真町本郷の道道では、谷底堆積物が滑動して 移動体の先端部は道路を越えて水路まで達した. 滑落崖頭部から移動体先端までの長さが約630m, 幅約60m前後の細長い移動体が先端部で約90m押 し出した.斜面傾斜は上部で約12度,下部は約2度 で、非常に緩い斜面で滑動している.

移動体の先端~下部には圧縮しわがあり,移動 体中央付近にはクレバス状の引張亀裂が移動方 向に直角に形成されている.移動体側方の斜面に は移動体が斜面を削った横方向の削痕が残され ている.支谷をなす谷型斜面からの緩斜面シート 状滑落型の移動体が合流している.

写真-16 氷河状谷底堆積物滑動型の例(厚真町 本郷、国土地理院撮影2018年9月11日)

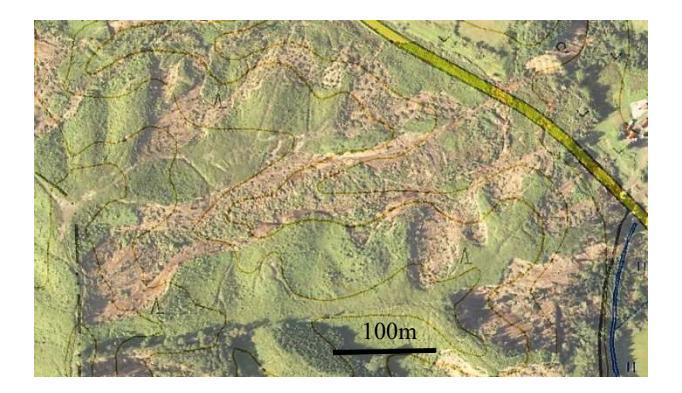
図-5 氷河状谷底堆積物滑動型の例(厚真町本郷) (地理院地図と正射影図の重ね合わせ図⁸⁾に加筆)

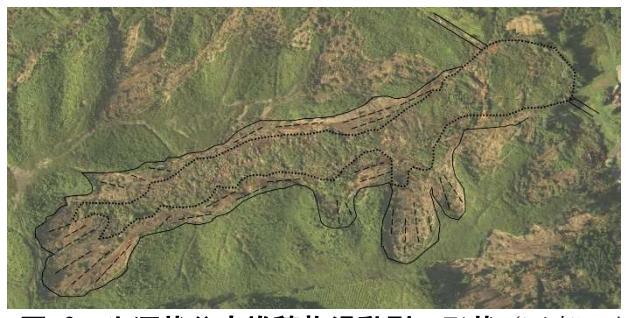
図-6 氷河状谷底堆積物滑動型の形状(厚真町本 郷,国土地理院正射影図⁸⁾に加筆)

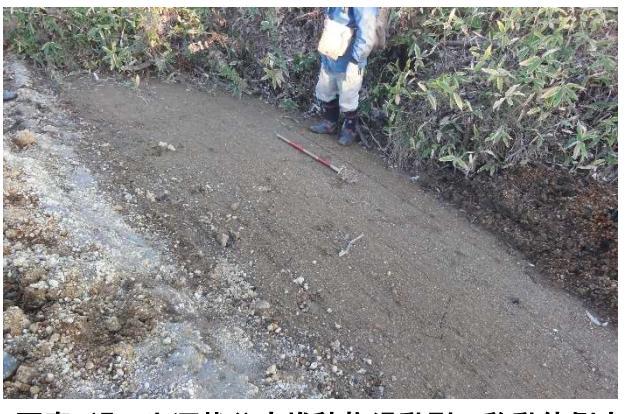
写真─17 氷河状谷底堆積物滑動型の移動体側方 斜面に形成された削痕

(写真右~上部の移動体がポール方向の写真左 上方向に移動)

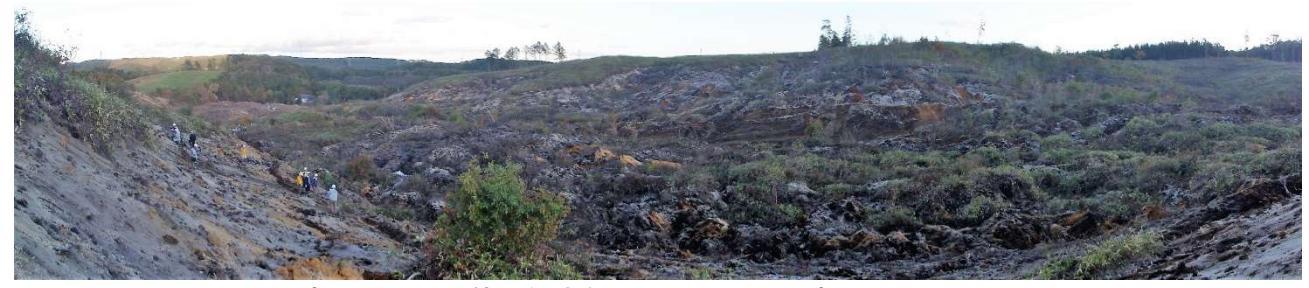
写真—18 移動体の側方斜面からの現地写真 (中央の谷底の移動体は写真右から左方向に滑動した.)

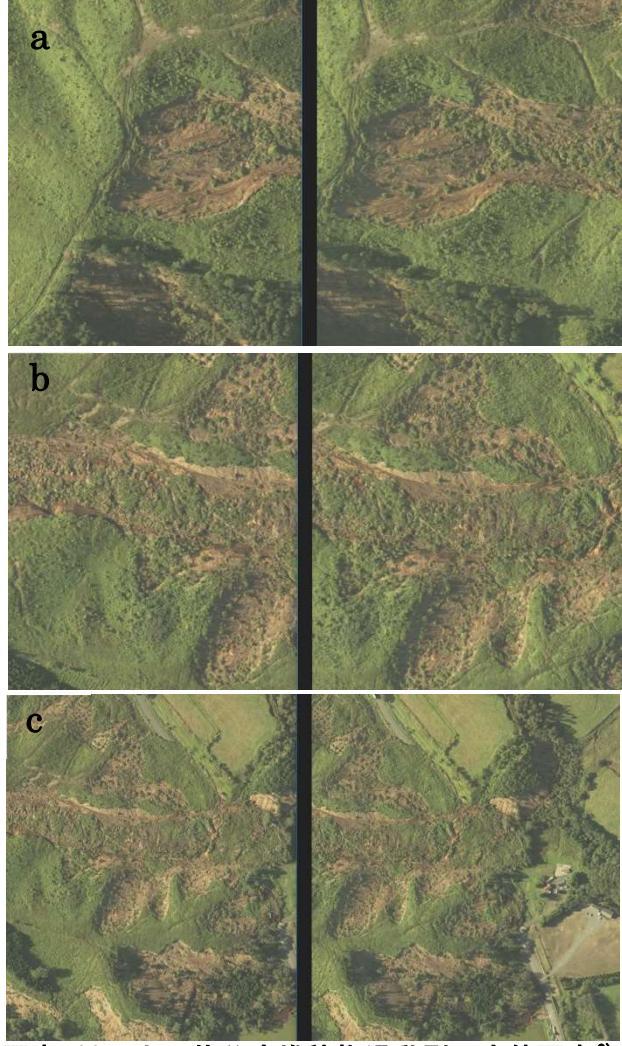
写真-20 氷河状谷底堆積物滑動型の実体写真⁸⁾ (国土地理院撮影2018年9月6日)

a:氷河状谷底堆積物滑動型の頭部の実体写真(頭 部斜面の削痕は傾斜方向ではなく谷の軸方向を 向いている),b:移動体中央付近の実体写真(側 壁部の黒い下半分は谷底を谷方向に流下した土 砂の削痕であり,上部の白い崩壊地は斜面方向に 滑落した崩壊),c:移動体先端部の実体写真(緩 斜面の谷底低地が下流方向に滑動し,道路を越え て停止している)

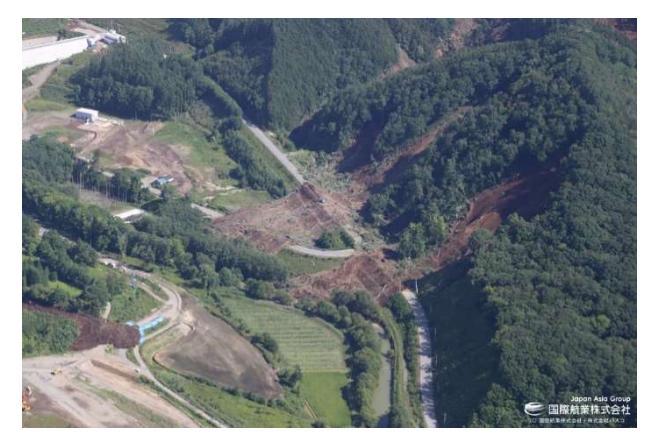
傾斜が35度前後の比較的急な斜面では、表層崩 壊が発生して崩壊土砂が流動化し、広く薄く拡散 して堆積している.写真-22の例では、高さ約80m の谷型斜面が崩壊し、崩壊土砂が斜面下部にある 道路盛土(高さ約10m)を乗り越えてさらに下方 の河床付近にまで流下している.表層の火山灰層

(樽前d軽石層を含む)が滑落して移動体は粉砕 されて流動性を増したと考えられる.この例では, 比較的平滑な斜面の中で谷型斜面が崩壊してい ることに注意が必要である.

写真-22 急斜面表層崩壊型の事例⁷(道路盛土を 乗り越えて崩壊土砂が流下している.)

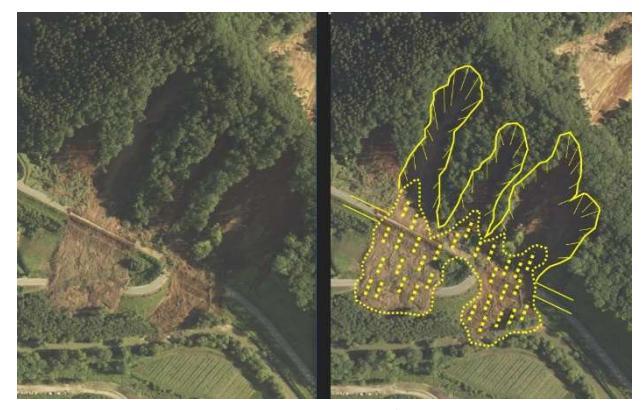
写真-23 写真-18の実体写真⁸⁾と判読(国土地理 院撮影2018年9月6日)

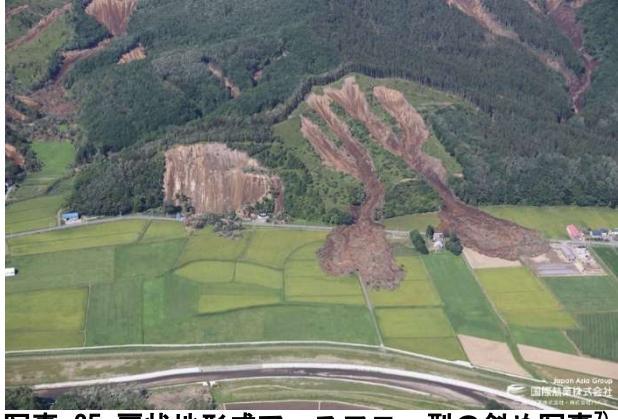
厚真町幌内の事例(写真-25)では,傾斜約25度 の谷型斜面が崩壊して土砂が渓流出口の低地を 150~200m流走し,扇状地上に広がって堆積して いる.

写真−25 扇状地形成アースフロー型の斜め写真⁷⁾

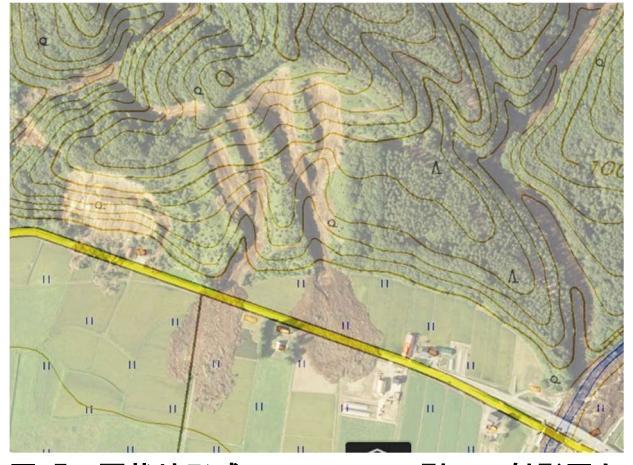
図-7 扇状地形成アースフロー型の正射影図と 地理院地図重ね合わせ図⁸⁾

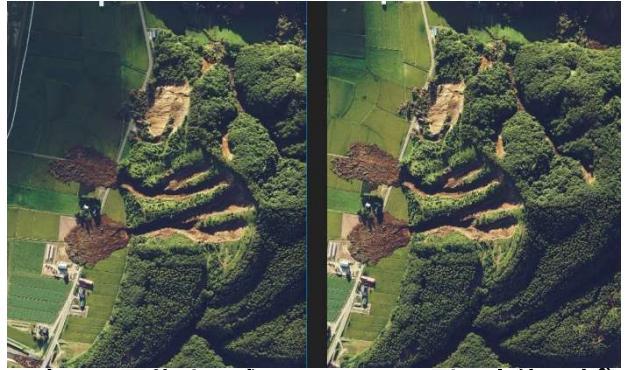
写真−26 扇状地形成アースフロー型の実体写真⁸ (国土地理院撮影2018年9月6日)

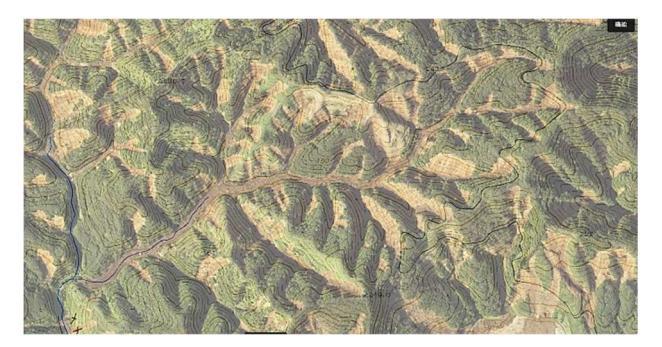
厚真町のメナの沢川の事例(図-8)では,傾斜 30度前後の多数の谷型斜面の崩壊土砂が合流し て V 字谷状の渓流を約2.5km流下し,流域内で停 止している.渓流の中下流部の渓床勾配は約2~4 度である.

図-8 渓流長距離流動型の例(地理院地図と正射 影図を重ね合わせ⁸⁾)

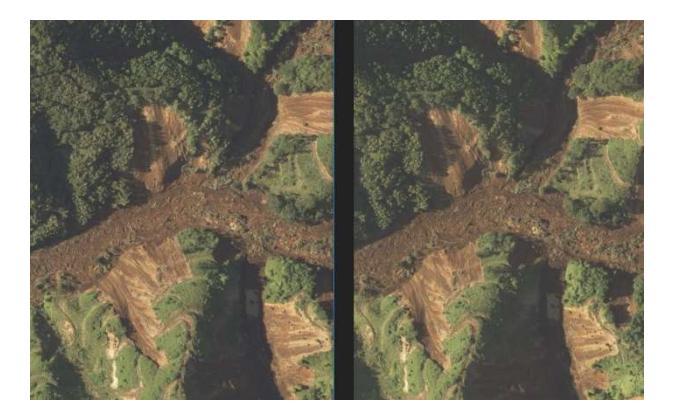
写真-28 長距離流動した渓流の堆積状況(実体視) (国土地理院撮影 2018 年 9 月 6 日⁸⁾)
