平成30年北海道胆振東部地震による岩盤地すべり災害

Coseismic rockslide disaster in the 2018 Hokkaido Eastern Iburi Earthquake

高見智之(国際航業㈱)・橋本修一(㈱東北開発コンサルタント) Tomoyuki Takami, Shuichi Hashimoto

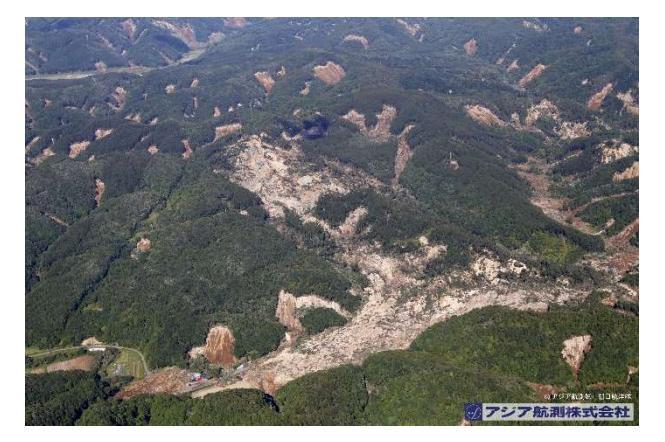
写真-1 日高幌内川(A地区)斜め写真⁵⁾

南北に延びる尾根状の山体(長さ約1200m,幅約400m)が約360mスライドして対岸に衝突している.移動体の主部をなす中下部ブロックはほぼ一体となって移動し、立木が直立したまま地表の乱れも少ない.移動体の上部は鉛直の亀裂で分離した岩峰状の分離ブロックが残存し、二次的に岩盤崩壊が生じている(図-3,写真-1).

航空レーザ測量データから作成した地形モデ ルからは、最大深さ約80mと推定される(図-3b). すべり面は傾斜がほぼ一定と仮定すると約6度と 推定される.上部ブロックで見られる移動体内の 層理面傾斜が約6度であり、ほぼ層理面に沿って スライドが生じたと考えられる.

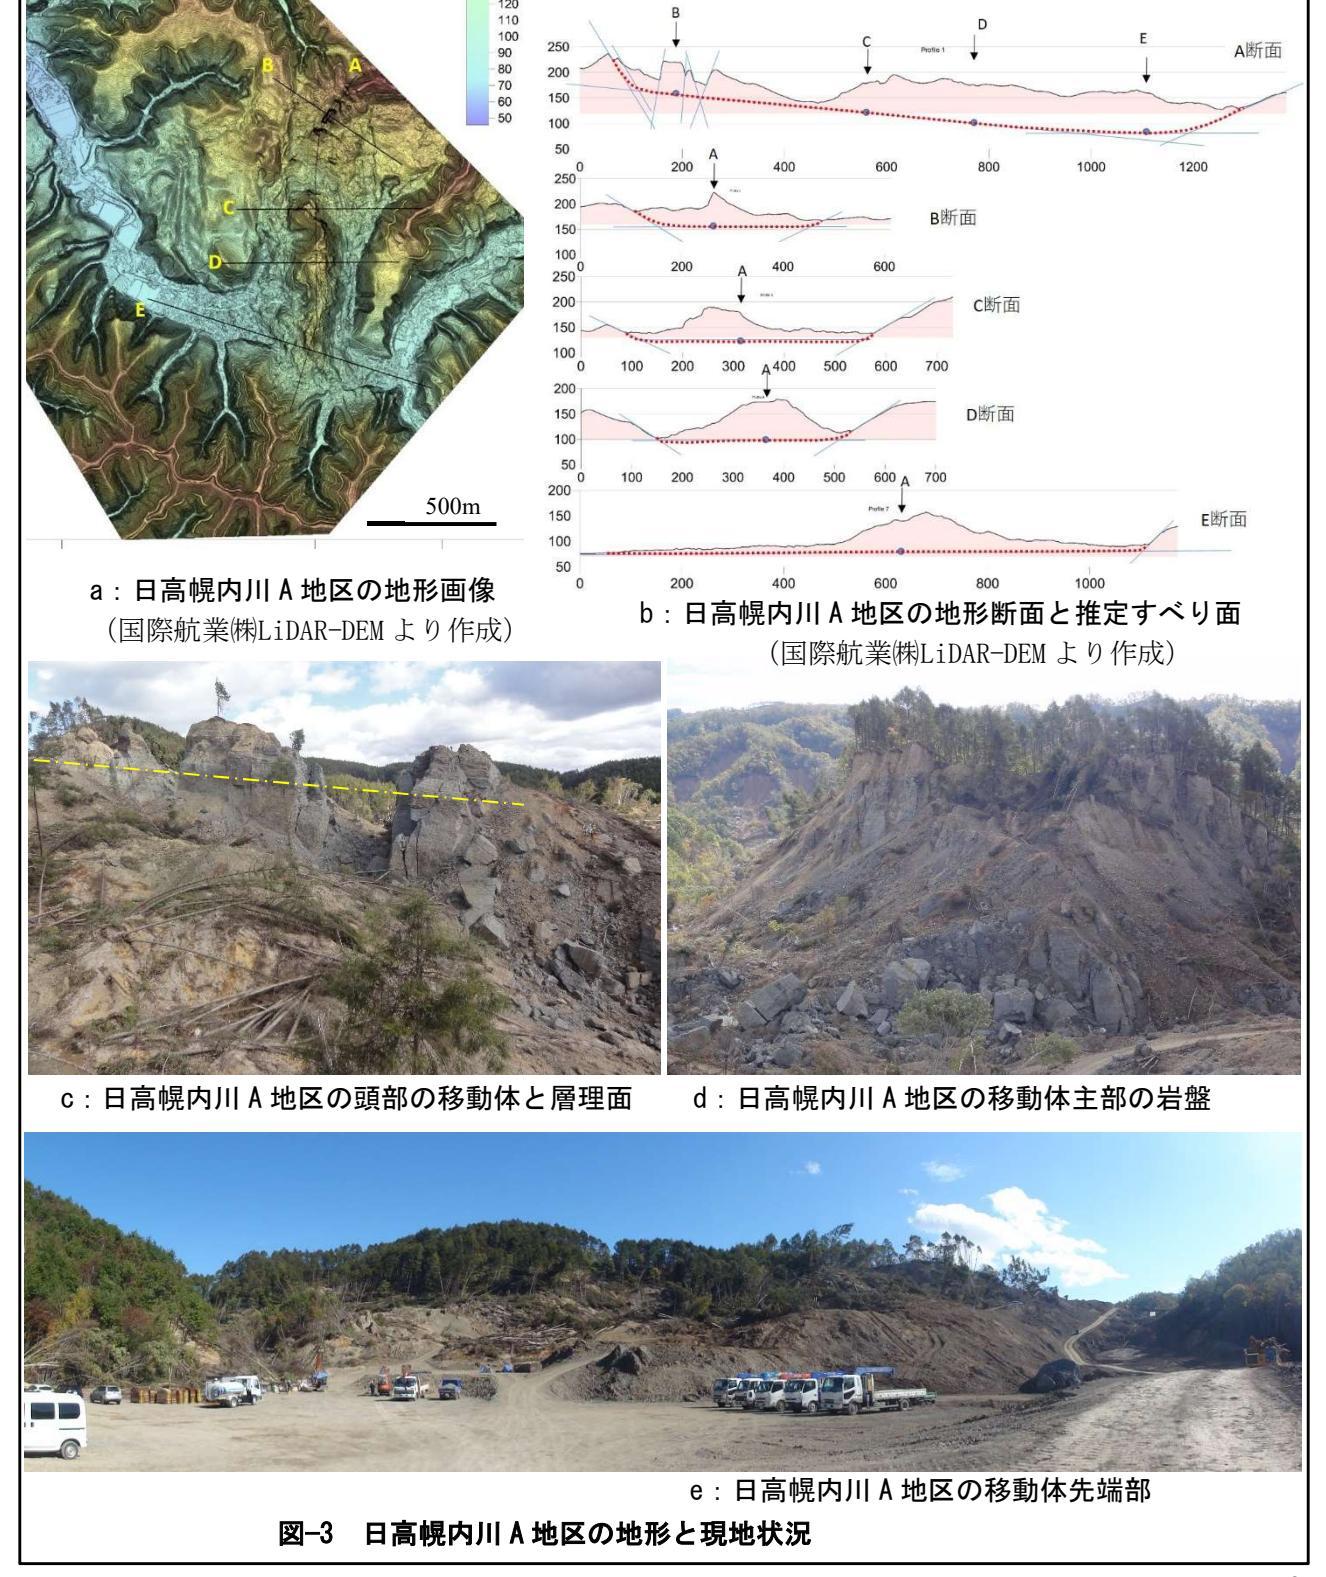
し、復元を試みると、一体となって移動した中下 部ブロックはほぼ南方向に約360m、上部の岩峰状 のブロックは約100m 移動したと推定される(図 -4b).中下部ブロックと上部ブロックの間は約 200mの間隔があり、中下部ブロックが大きく移 動した後、分離崖が生じた背後斜面が不安定化し て追随して移動したと推定される.

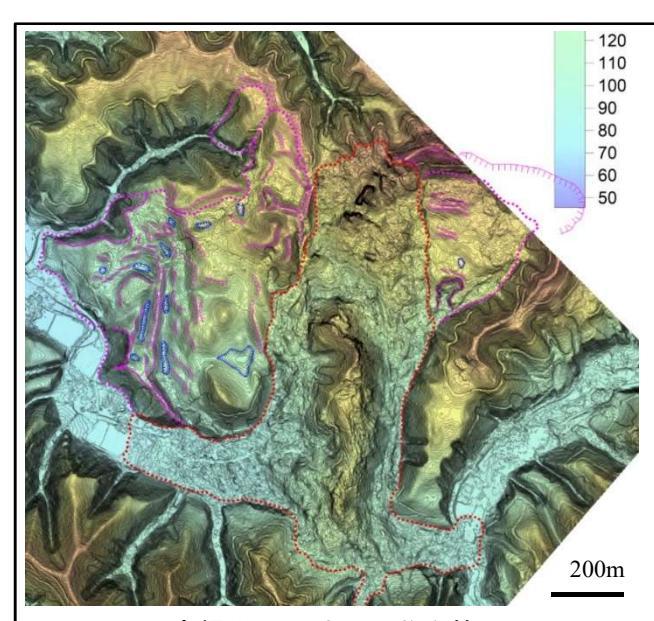
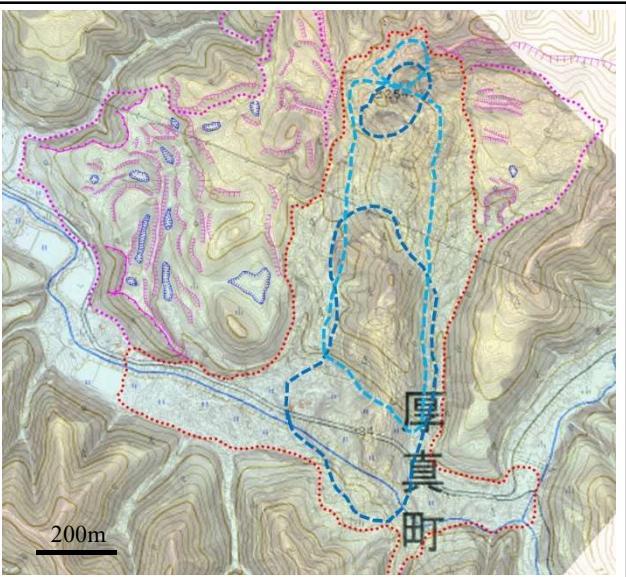
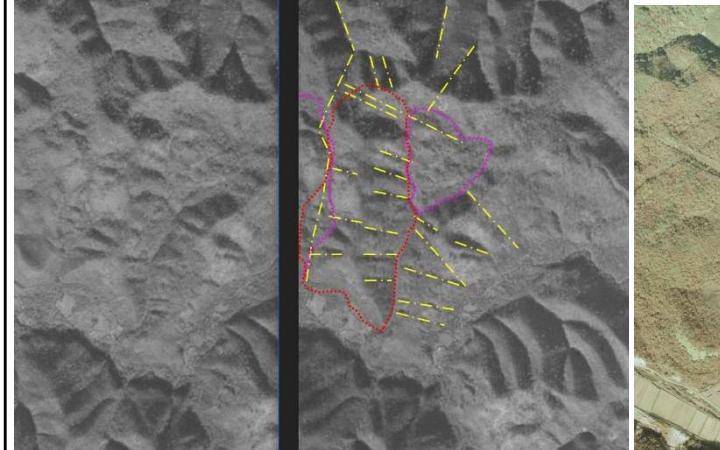
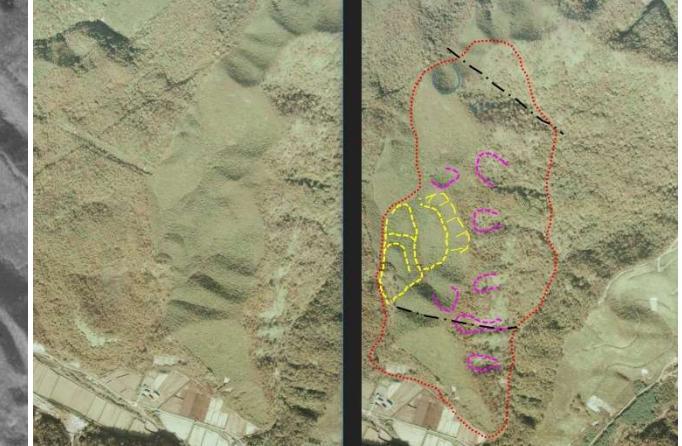
図-4 日高幌内川 A 地区の移動実態の推定と発生前の微地形分布

移動した山体は南北方向に延びる尾根である が,尾根線は直線的ではなく北東-南西方向と北 東-南西方向の組み合わせからなる.また,北西南 東方向の直線的な短い谷が発達してリニアメン トとして識別され,北西南東方向の節理の分布が 推定される(図-4c,d).移動した尾根の西側側方 部には小規模な明瞭な地すべり地形がみられる. しかし,分離崖が生じた上方の尾根部には滑落崖 状の地形はなく,移動体となった山体において地 すべり地形や重力変形の兆候を読み取ることは 困難である.この地震で移動した尾根の西側には 分離崖や凹地,直線状の小崖地形などが発達する 地すべり地形があり,岩盤がスライドした類似の 変動があったと推定される.この類似の地形地質 条件の隣接斜面から,この岩盤地すべりのリスク を読み取ることができるかが課題である.

a:日高幌内川A地区の移動範囲 と隣接斜面の微地形(ピンク色: 小崖地形,青色:凹地)

b:日高幌内川 A 地区の移動ブロック の位置復元.(水色破線:発生前,青 色破線:発生後の位置)(地理院地図 と地形画像の重ね合わせによる推定)

c: 日高幌内川 A 地区と隣接斜面の発生前の リニアメント(黄色: リニアメント,赤色: 移動範囲, ピンク色: 隣接地すべり地形,国 土地理院米軍 1948 年撮影写真のに追記)

d:日高幌内川A地区の発生前の微地形(黄 色:地すべり地形,赤色:移動範囲,ピンク 色:崩壊地形,黒一点鎖線:明瞭なリニアメ ント,国土地理院1975年撮影写真のに追記)

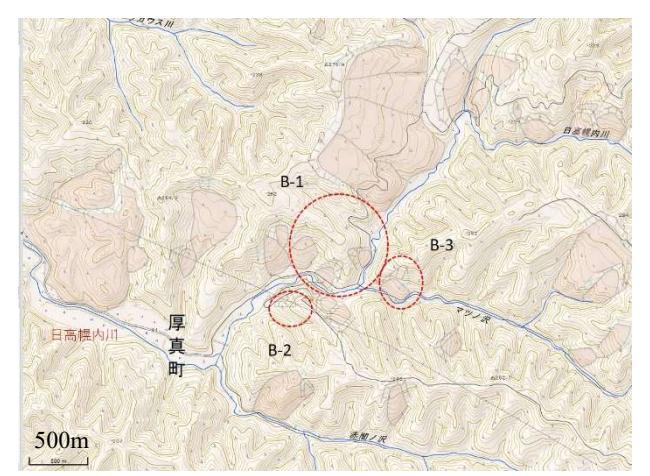
図-5 日高幌内川 B 地区の地すべり地形と変動箇 所(地理院地図と地すべり分布図重ね合わせ図に 加筆)

日高幌内川A地区の上流約1km上流付近には, 大きな亀裂によって尾根が明らかに分離してい る個所や,尾根上に段差を伴う亀裂が見られる箇 所がある(図-5).B-1地区では,日高幌内川右岸 で南東に延びる尾根が直交する開口亀裂によっ て分離し移動し河道を閉塞した.B-2地区では送 電線鉄塔の立つ尾根部に段差を伴う亀裂が生じ て尾根型斜面が変動している.B-3地区はもとも とあった地すべり地形の上部斜面に尾根に平行 な亀裂が生じ,その下部の地すべり地形の一部も 移動している可能性がある.

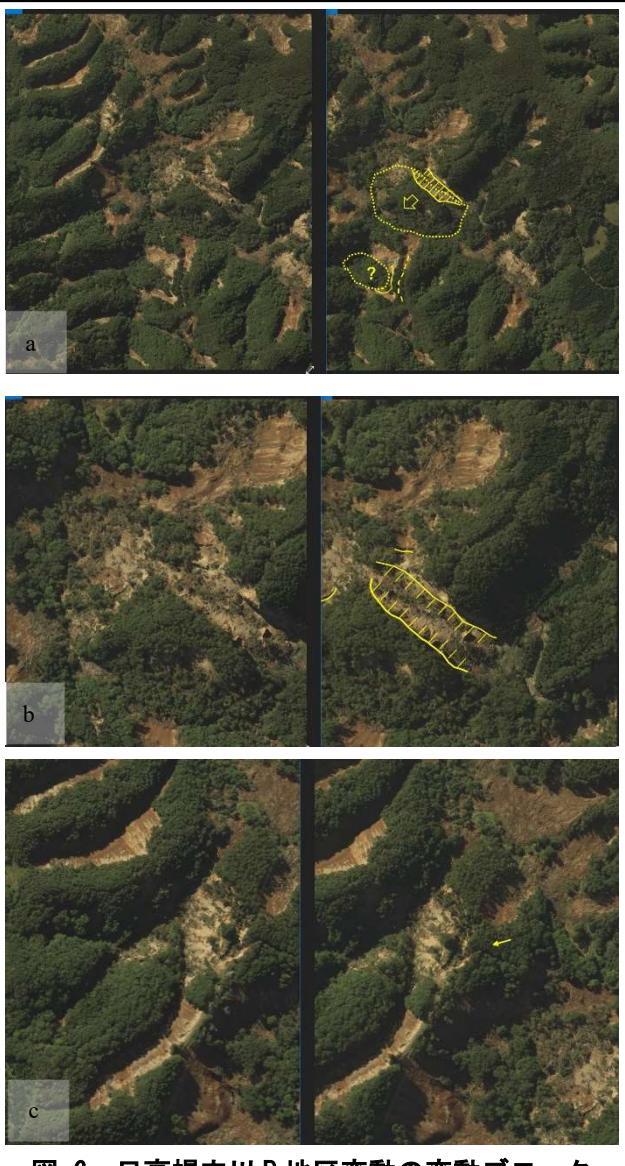
図-6 日高幌内川B地区変動の変動ブロック (国土地理院撮影⁷⁾の空中写真に加筆)
a; B-1, B-3地区の全景, b; B-1の分離崖拡大
c; B-2地区の段差を伴う亀裂

B-1地区は南東に延びる尾根の先端部にあたり, 尾根を横断する北東南西方向の亀裂から分離し て平行移動し,移動体は対岸に衝突している(図 -6a,b).移動体はほぼ一体となっているが南西側 の側方斜面部は南西側にトップリング変動して 北西-南東方向の山向き小崖が形成されている.横 断する開口した亀裂の両側は急崖をなして露岩 していて,その面は平滑であり,岩盤内の節理等 の不連続面から分離したものと推定される.

B-2地区は日高幌内川左岸にあって西に延びる 尾根の頂部付近に位置し、北東-南西方向の亀裂 が生じて南西側斜面部が沈降して段差が生じて いる(図-6c).南西側斜面部は表層崩壊が生じて いるが、開口亀裂や段差はみられずほぼ一体とな っているように見える.隣接する送電鉄塔には大 きな変形は見られない.

B-3地区は日高幌内川とマツノ沢合流点付近の 尾根部にあり,斜面下部には地すべり地形が分布 する. この地すべり地形の側方の斜面は滑落崖上 部からの表層崩壊が生じている(図-6a). 地すべ り地形の滑落崖にあたる急斜面部上部に横断方 向に2段の露岩が見られ,段差を伴う亀裂と推定 される. この地すべり地形のうち,表層崩壊を被 っていないブロックも移動している可能性があ るが,空中写真からは判定できない.

いずれの変動も,尾根型斜面に生じた岩盤内の 変動と推定され,層理面や節理面に規制された岩 盤のすべりが推定される.

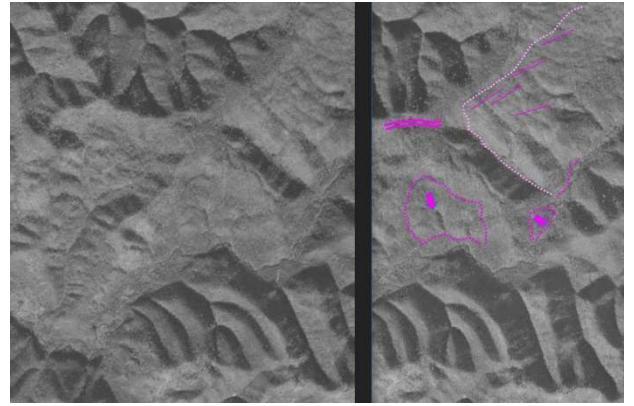
図−7 日高幌内川 B 地区の発生前の微地形 (国土地理院(米軍1948年)写真のに加筆)

B-1地区の位置する尾根は最上部に線状凹地が あり,西側の隣接斜面には明瞭な地すべり地形が みられる(図-7).南東方向に延びる尾根には線状 凹地や微小段差などの微地形が多数分布してい て,尾根全体が重力変形していると推定される. 北東-南西方向の直線的な平行の谷型斜面が見ら れ,分離崖となった北東南西方向の亀裂に整合的 である.しかし,今回の変動を示唆するような尾 根を横断する小崖地形などの微地形を識別する ことは困難である.

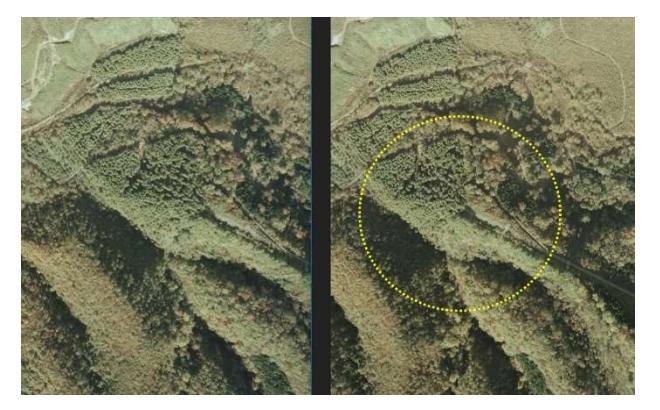
図-8 日高幌内川 B-2地区の発生前の地形 (国土地理院1975年撮影写真のに加筆)

B-2地区は送電鉄塔に隣接し,尾根部が伐採さ れ一部は人工改変されていると思われるが,1975 年国土地理院撮影の写真では小崖地形などの微 地形は識別困難である(図-8).

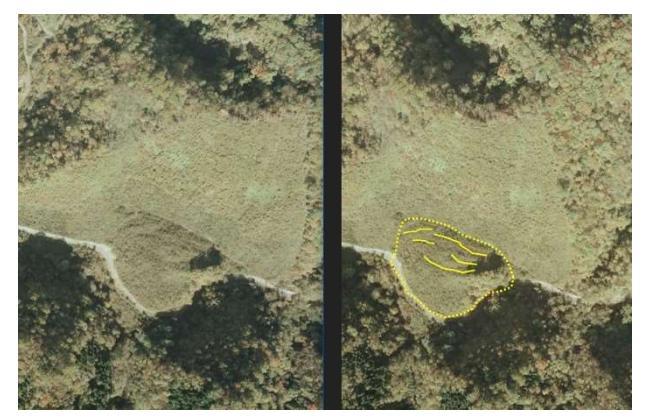
図-9 日高幌内川 B-3地区の発生前の地形 (国土地理院1975年撮影の写真⁶に加筆)

B-3地区の地すべり地形は急崖をなす滑落崖斜面と,線状凹地状の微地形が分布する移動体が見られる(図-9).しかし亀裂が生じた急斜面上部には明瞭な微地形は見られない.

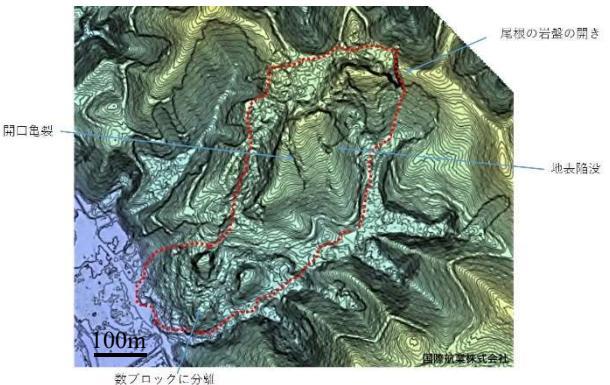
図-10 日高幌内川 C 地区の発生後の地形

日高幌内川下流の右岸で発生した多数の表層 崩壊の中で尾根部からの変動が見られ,岩盤すべ りが生じたと推定される(図-10).

南西方向に延びる支尾根の南西側斜面が,長さ約500m,幅約200mの規模で変動した. 日高幌内 川分水界をなす尾根を含み,亀裂によって分断さ れたブロックが南ないし南南東方向に移動した と考えられる.

日高幌内川の分水界をなす主稜線と支尾根の 頂部付近に破砕された岩盤が見られ,主稜線の尾 根では亀裂によって岩盤が開き,岩盤が移動した と推定される.中央の主ブロックは一体となって 移動しているが地表に開口亀裂や陥没が見られ る(図-10).移動体下部は数ブロックに分解され ていて斜面は表層崩壊を伴って乱れている.中央 の主ブロックと下部ブロックは南東側の支尾根 に衝突している.先端の表層崩壊による土砂は道 路に達している(図-11)が,一体となって移動し ている岩盤の移動量は数m~数10m程度と推定さ れる.

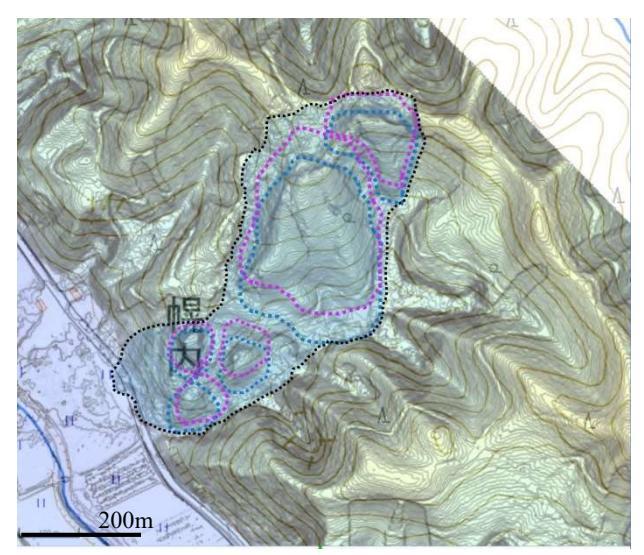
図-12 日高幌内川 C 地区発生前後のブロックの 位置 (発生後の陰影等高線図と地理院地図の重 ね合わせ図,青色破線:発生後のブロック,ピン ク色:発生前の位置)

発生後の陰影等高線図と地理院地図を重ね合わせてブロックの移動を推定すると、各ブロックはほぼ南方向に移動していると考えられる(図-12).

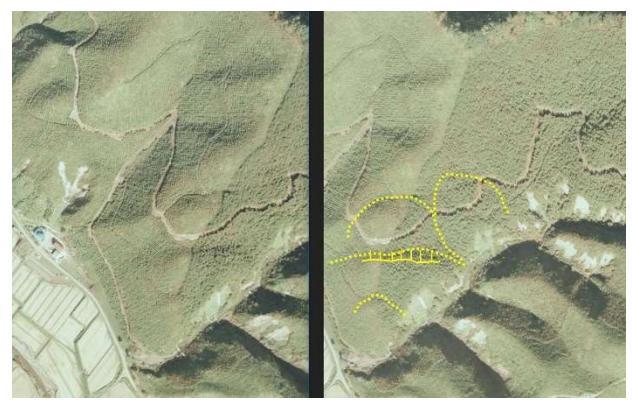
図-13 日高幌内川 C 地区の発生前の微地形 (国土地理院1975年撮影の空中写真のに加筆)

1975年国土地理院撮影の空中写真実体視により変動前の地形を判読すると、変動した尾根の先端部には明瞭な山向き小崖地形や弧状の線状凹地が確認することができる(図-13).しかし、上方の斜面や尾根部には明瞭な微地形は見られない、尾根の南東側斜面の中~下部には表層崩壊地が連続し、岩盤の緩みやそれに伴う風化の進行がうかがわれる.

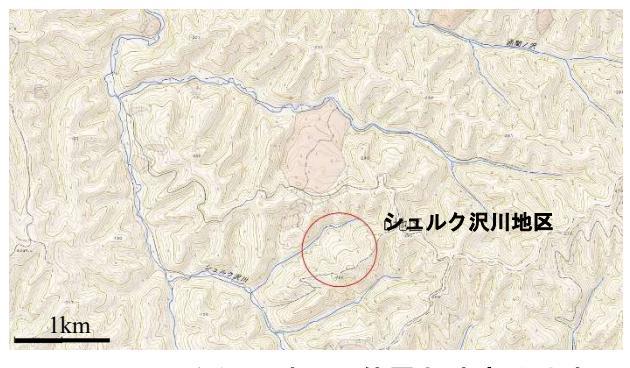
図-14 シュルク沢川地区の位置と地すべり地形 の分布(地理院地図に地すべり地形分布図を重ね 合わせ図に加筆)

日高幌内川の支川のシュルク沢川上流域で,尾 根型斜面が上部に亀裂を伴って移動している可 能性のある個所がある(図-14).この個所は,南 西流する支川左岸にあり,北西方向の平行な谷に 挟まれた尾根部にある.やや丸みを帯びた尾根型 斜面の上部に横断方向の亀裂が見られ,尾根型斜 面の両側谷部斜面は表層崩壊が発生している.移 動していると推定される領域は幅約300m,長さ約 300mの規模である.

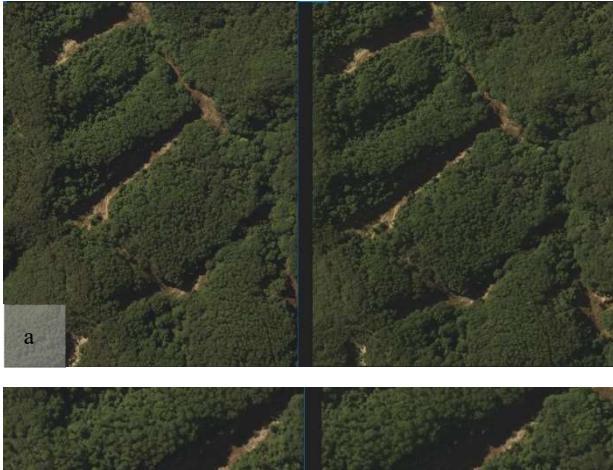
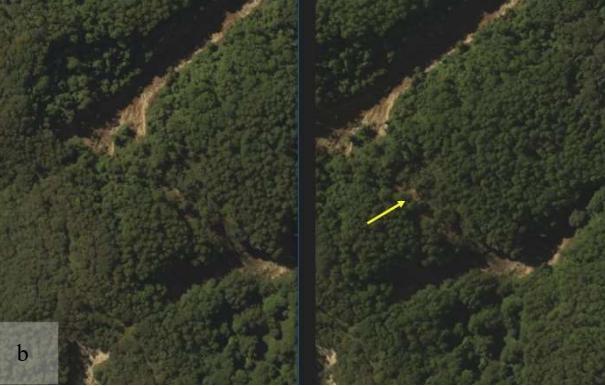
図-15 シュルク沢川地区の移動体と亀裂 (国土地理院撮影空中写真⁷⁾に加筆. a:全景,b:拡大)

北東に延びる丸みを帯びた尾根の上部は急斜 面,中~下部は緩斜面となっていて,先端部の河 川が対岸に湾曲していることから過去の地すべ り変動によって形成された地形と推定される(図 -15). 両側の側方部の谷は直線的で表層崩壊が発 生している.この地すべり地形の滑落崖に相当す る斜面下部の遷緩線付近に、地表の亀裂が尾根を 横断する方向に連続するのが観察され、地表の亀 裂と推定される. この亀裂は厚い植生の中で判読 されるが、北東側で連続性が不明瞭である. さら に, 滑落崖地形に相当する斜面にも樹冠の開きが 線状に見られ、樹冠の下に地表変状がある可能性 がある. 先端部は樹冠に覆われて不明であるが谷 は著しく狭窄していることがうかがえる.移動し たと推定される領域には移動を示唆する明瞭な 地形は見えないが,地すべり微地形を示唆する線 状凹地状の樹冠の高低差が見られる.

北東-南西方向の直線的な谷の発達は,岩盤内 の節理系を反映したものと考えられ,これに直交 する節理系にそって亀裂が生じて層理面等の不 連続面に沿ってすべりが生じたと推定される.移 動量は小さいと推定される.

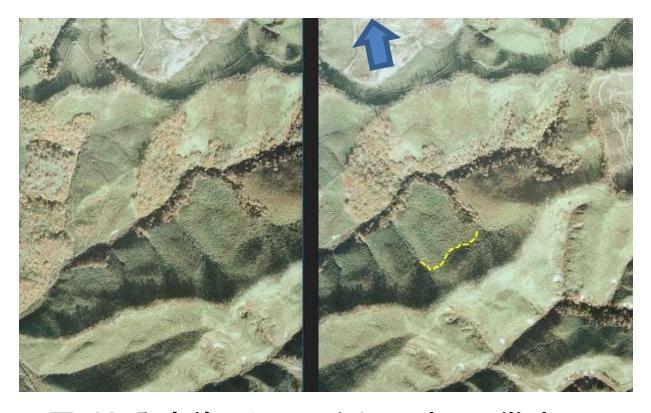
図-16 発生前のシュルク沢川地区の微地形 (国土地理院1975年撮影の空中写真のに加筆)

小起伏を伴う緩傾斜の尾根型斜面の上部に急 斜面があり、尾根型斜面先端の河川は対岸に湾曲 していることから、過去の地すべり運動によって 形成された地形と推定される(図-16).シュルク 沢川地区の北の尾根の北側斜面には北向きに移 動する明瞭な地すべり地形がみられ、類似の地質 構造によるものと推定される.

この地すべり地形の移動体の側方~先端部は 開析谷によって浸食され,特に先端から東側の側 方部は浸食が著しい.

以上のことから,過去の地すべり運動によって 形成された地すべり移動体が,先端~側方の浸食 によって不安定化が進行していたと推定される.

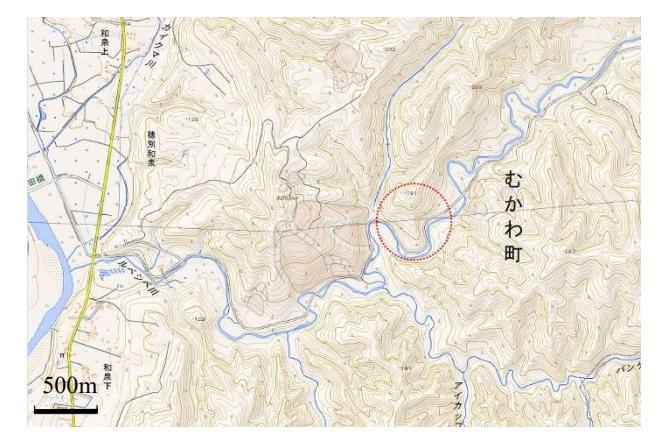
図-17 鵡川地区岩盤地すべりの位置と地すべり 地形分布(地理院地図・地すべり地形分布図重ね 合わせ図に加筆)

鵡川の左支川のルベシベ川右岸の尾根型斜面 (図-17)で岩盤地すべりが発生し、送電鉄塔 (66kv)が被災した.地すべりは長さ約180m,幅約 110mの規模で発生し、頭部に急崖をなす分離崖 と、幅25mの岩盤の開口部が形成された.先端部 は段丘の緩斜面にせり出し、その一部は崩壊した.

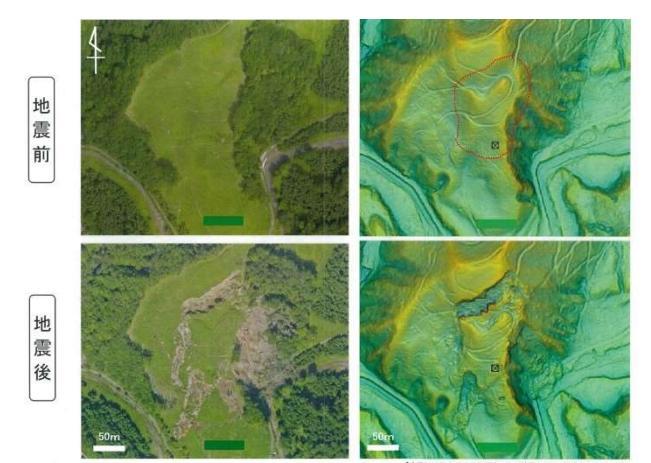
図-18 鵡川地区の岩盤地すべりの発生前後の空 中写真とレーザ地形画像(北海道電力㈱から調査 団に提供された資料に加筆,赤点線の領域が滑動 した範囲)

ルベシベ川右岸で南に半島状に突出した尾根 型斜面において,斜面上部に北東-南西方向の開 口亀裂(幅約25m)が生じ,下部斜面が一体とな って並進移動し,先端は下部斜面で抜け出した. 先端部の一部は崩壊して土砂が低位段丘まで達 した.東側の側方部は,ルベシベ川の攻撃斜面に 当たる急崖が形成されていて,移動体の一部は側 方の急崖斜面に沿って崩落した(図-18,19).

発生前後のレーザ地形画像からは、弧状の線状 凹地の見られる重力変形斜面が滑動したことが 読み取れる.また、東側の急崖部の地形が大きく 変わっていないことから、移動体がスライドに伴 って急崖部にせり出したことにより崩壊が生じ ことがうかがえる.

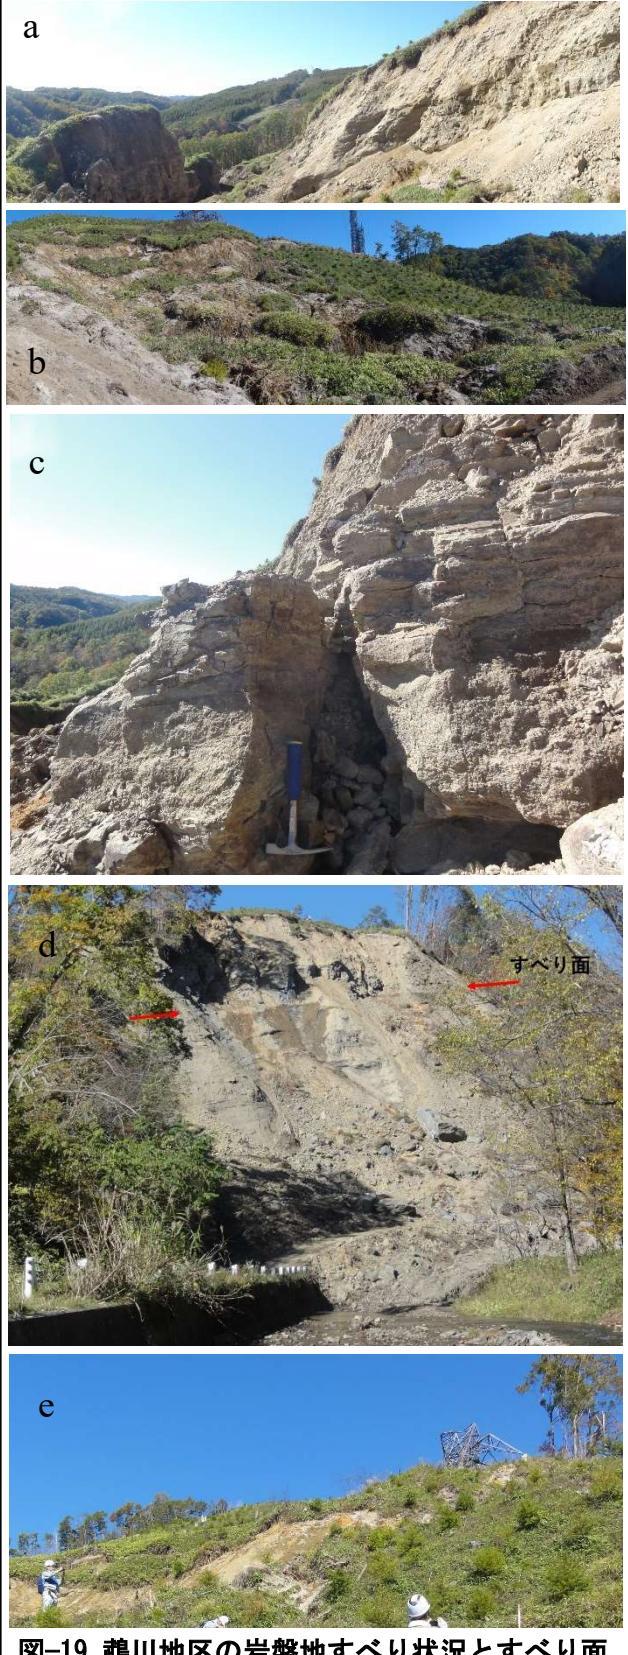
図-19 鵡川地区の岩盤地すべり状況とすべり面
a;頭部の鉛直の分離崖と露出する砂岩泥岩互層,
b;先端部の表層崩壊と表土層のまくり上がり,
c;亀裂が開口して強風化した砂岩泥岩互層,
d;側方部の崩壊地に露出する砂岩泥岩互層(すべり面の上位は著しく緩んだ岩盤)
e;移動体上にあって被災した送電線鉄塔

分離崖には軽舞層の風化した砂岩泥岩互層が 露出する.この砂岩泥岩層は層理面が明瞭で縞状 を呈し,約10度南に傾斜している.分離崖付近の 岩盤は節理が開口して緩んだ岩盤となっている. 東側の側方部の急崖部ではすべり面を含む軽舞 層の砂岩泥岩互層が観察される.すべり面より上 位の岩盤は強風化し亀裂が開口して非常に緩ん だ岩盤となっている.

移動体の先端部は下部斜面に抜け出し,表土層 をはぎ取ってまくり上げている.

重力変形した尾根型斜面において,厚さ20m前 後の緩んだ層状岩盤が一体となって,傾斜10°前 後の流れ盤の層理面に沿って南に約25m スライ ドしたと推定される.

移動体に載っていた送電鉄塔は送電線の張力 により、山側に曲がって倒伏した.

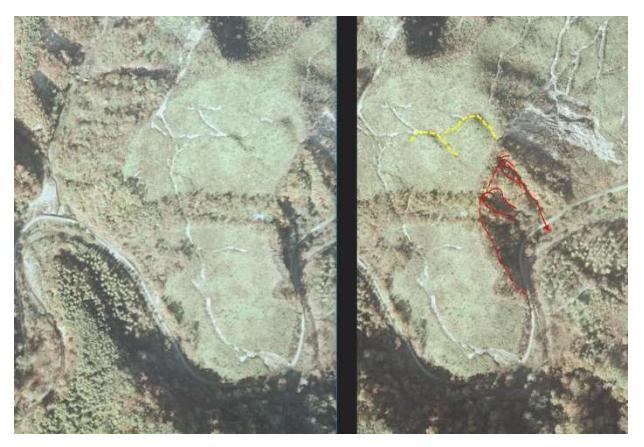
図-20 鵡川地区の発生前の微地形分布

国土地理院1975年撮影の空中写真からは、レー ザ地形画像と同様の微地形が読み取れる(図-20). 南に張り出した尾根型斜面は周辺の斜面と比較 して緩傾斜で小起伏が見られる.斜面上部の二つ のこぶ状の微地形は重力変形によるかぎ型の線 状凹地と考えられる.岩盤内に発達する北東-南 西方向と北西-南東方向の直交する節理系を反映 しているものと推定される.このこぶ状の微地形 の上方には、不明瞭であるが線状の微地形が識別 され、山頂部付近まで重力変形が及んでいたと推 定される.今回の地震では明瞭なこぶ状の微地形 のさらに上部斜面から分離している.

東側の急斜面には明瞭な崩壊地があり、ルベシ ベ川の攻撃斜面にあたり浸食が進んでいること が推察され、重力変形斜面の側方部を浸食して側 方の拘束を開放して不安定化が進んでいたと推 定される.

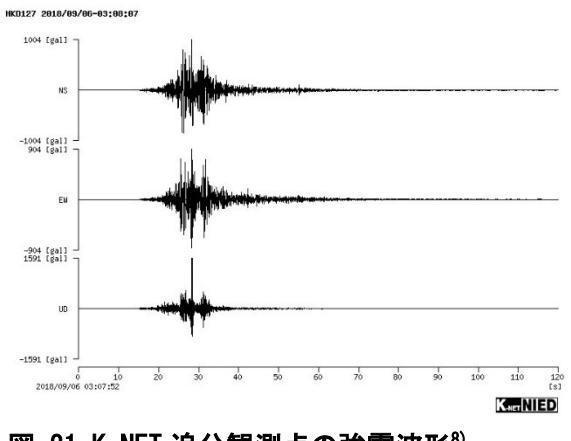
図-21 K-NET 追分観測点の強震波形⁸⁾

岩盤地すべりの発生個所は,推定されている震 源断層からの距離が近いことから,非常に大きな 強震動が引き金となっていることが想定される. 特に,震源断層域に近い地表では,1G以上の加 速度を示す強震動が観測⁸⁾されていて,上下動も 大きい傾向がある.K-NET 追分観測点において, 最大加速度1796gal (三成分合成),上下成分では 1591gal (上向き)の非対称波形を記録している(図 -21).K-NET 穂別においても最大加速度774gal を
