10. 香川県に分布する豊島石製石造物・採掘跡の風化程度の評価 Evaluation of weathering intensity of Teshima stone, Kagawa Prefecture

○西山賢一（徳島大学）・宮本和季（多度津町役場）・長谷川修一（香川大学）
Ken-ichi NISHIYAMA, Kazuki MIYAMOTO and Shuichi HASEGAWA

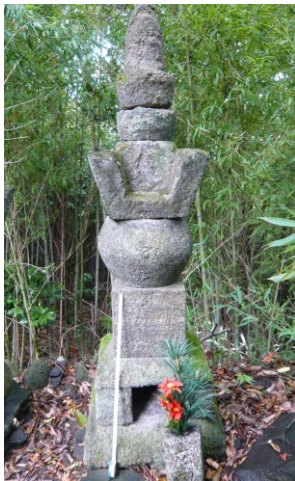
図 1 十輪寺の五輪塔

対象とした五輪塔 (図 1) は、いずれも、特に上から 3 段目の「火輪」の劣化が著しく、開口亀裂が認められるものや、角の部分が大きく脱落したものもある。また、林内に安置されている神内家墓地の五輪塔を除くと、いずれも墓地の隅に移設されており、一部は仮設パイプで倒れないように補強されている。

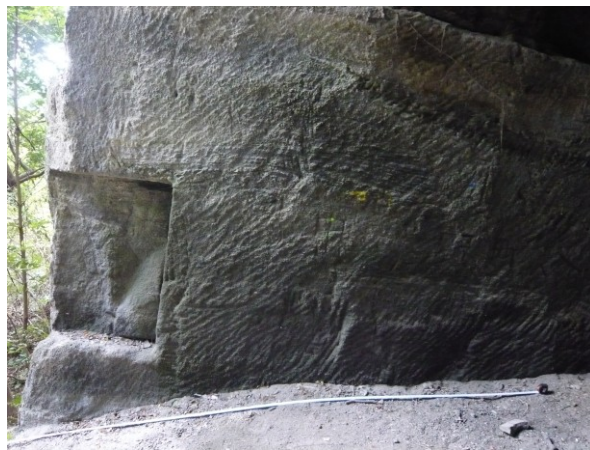
図 2 屋島北嶺の豊島石採掘跡の内壁

屋島洞窟は、屋島北嶺の北斜面の標高 140m 付近に位置し、火山礫凝灰岩からなる急崖露岩に複数の洞窟が形成されている。そのうち、対象とした洞窟は、奥行きが約 5m あり、内壁の表面には、掘削時のノミの跡が残存しているほか、一部には表面にコケが付着した場所もある (図 2)。しばしばデューン構造や斜交層理が認められる。表面に白色の析出物が付着した箇所もある。測定は、洞窟入口から 350cm までの区間の側壁を対象とし、シュミットハンマー反発値 (連打法)、色彩・帯磁率測定を実施した。
