2. 国土開発への貢献

日本応用地質学会研究企画委員会

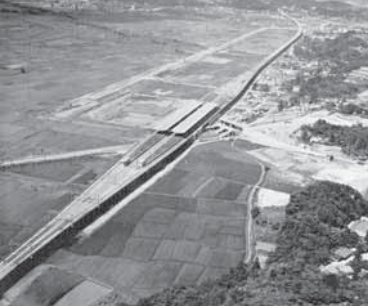
▲建設中の新横浜駅の高架橋

1964(昭和39)年に開業した東海道新幹線の建設では、工事にあたって沿線の地質調査が大規模に実施され、トンネルや橋梁、高架橋、盛土、駅、車両基地などの建設に反映されました。新幹線の工事以後、土木工事に先立って地質調査を行うことが一般的に行われるようになりました。

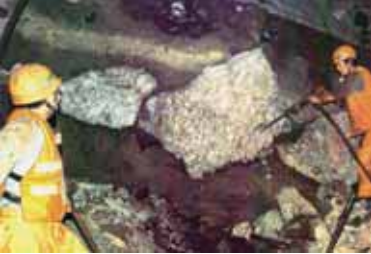
▲青函トンネルの泥岩とそれに含まれる流紋岩質凝灰岩の巨礫
(写真提供：鉄道・運輸機構)

本州と北海道を結ぶ青函トンネル(延長53.85km)の地質調査は、1946(昭和21)年から予備調査が開始され、1955(昭和30)年代には音波探査やドレッシング、潜水艇を用いた海底調査などによる本格的な地形・地質調査が行われました。そして、1964(昭和39)年には試掘坑の工事が開始され、先進ボーリングによって前方の地質を確認しながら掘削が進められました。青函トンネルは世界最長の鉄道トンネルとして、1988(昭和63)年に開業しました。

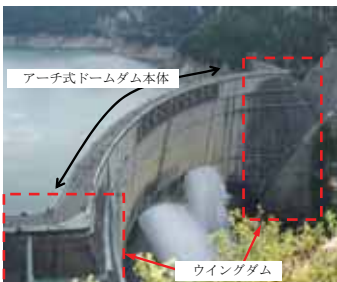
▲黒部ダム
(右岸下流広場より撮影)

黒部ダムでは、事前の地質調査の結果、ダムの標高の高い箇所では小規模な破碎帯が確認されました。そのため水圧による基盤岩への影響を軽減するため、ウイングダム等の補助のダムを設計しました。また、資材搬入用の関電トンネルでは、大破碎帯の綿密な調査を行い大破碎帯の幅や性状を確認した上で、水抜きのための横坑、ボーリングを実施して湧水を抑えた後、セメントや薬液によって地山を固めて掘り進めていきました。

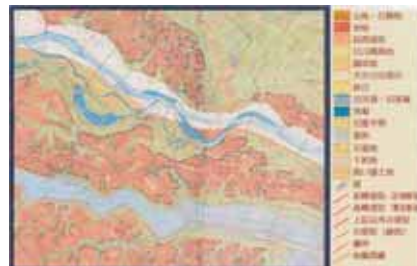
▲治水地形分類図の例(利根川の一部)

地形やその成り立ちに基づいて分類された地図。旧河道、落堀は堤防が被災しやすい要注意地形とされている。
(建設省国土地理院(1977)：治水地形分類図「取手」)

1959(昭和34)年の伊勢湾台風による浸水被害箇所が、地形分類図の予測とほぼ一致していたことが報道され、これをきっかけに、国による低地の地形分類図の整備が始まりました。その後、1976(昭和51)年の長良川安八町の破壊災害を経験し、治水地形分類図が全国整備されました。この図は河川の維持管理に利用されています。
