3. 防災への貢献

日本応用地質学会研究企画委員会

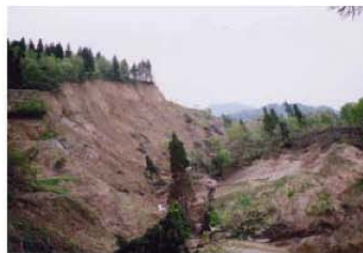
▲新潟県中越地震(2004)塩谷集落付近の地すべり

(日本応用地質学会編 応用地形セミナーより)

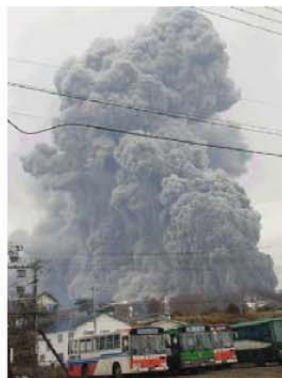
▲有珠山噴火(2000)
(国際航業撮影)

さらに雲仙普賢岳噴火(1990-1992年)においては、時々刻々変化する状況を踏まえた確かな警戒区域設定を行い、避難体制が徹底されました。また、2000（平成12）年の有珠山噴火においては、火山ハザードマップ(1995)の事前配布とそれに基づく避難体制の実施により、犠牲者無しの実績をあげています。火山周辺地域において火砕流や泥流がどこまで広がるかの予測などにも応用地質学は貢献しています。

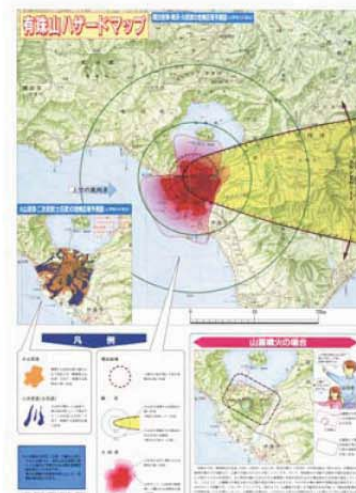
▲有珠山の噴火前(1995)ハザードマップ
(伊達市ほか)

(その後2002年に改訂版が公表)
