技術者育成の研修活動

北陸支部

現地での研修活動

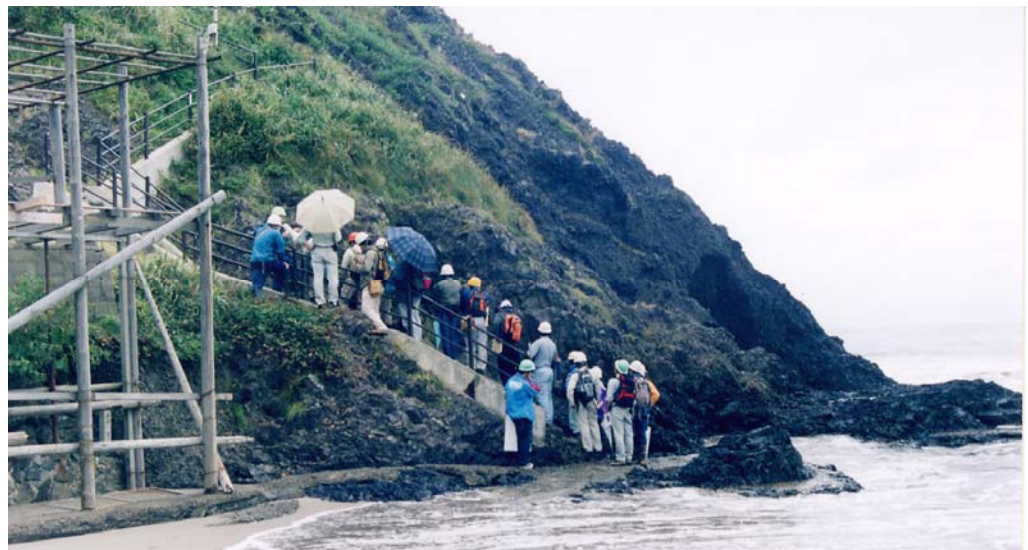
水冷破碎溶岩の見方を教わる若手技術者たち

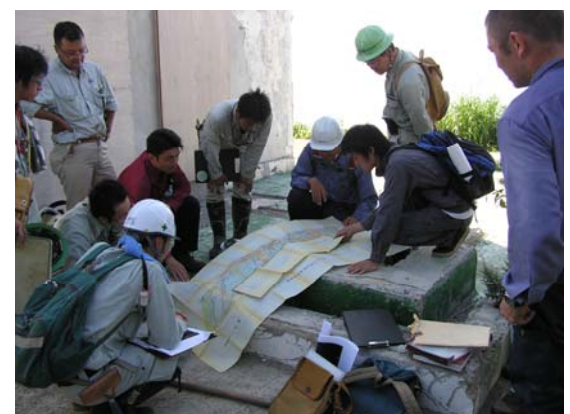
全員で見本となる地質平面図を見る

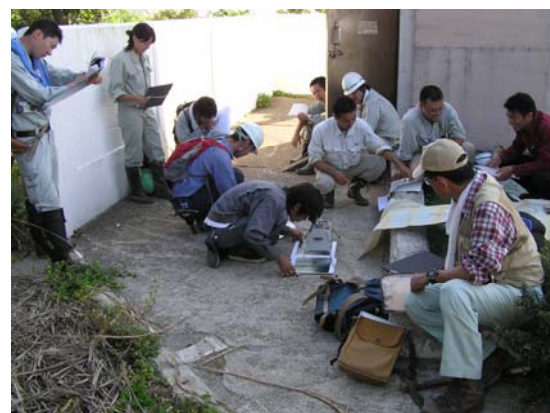
現地で空中写真判読の練習

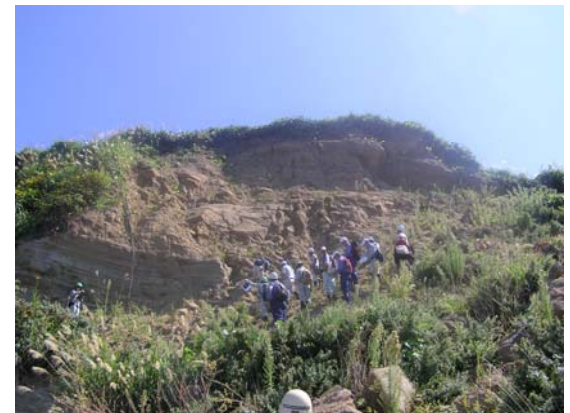
末端部が崩壊した地すべり土塊を直接観察

研修場所は、昨年中越沖地震で被災した椎谷岬の海岸周辺とした。地震により変形した斜面で初生地すべりに至る形成過程が観察され、中堅技術者にも勉強になる研修会となった。
