中部地方を襲った過去の主な災害事例

日本応用地質学会 中部支部

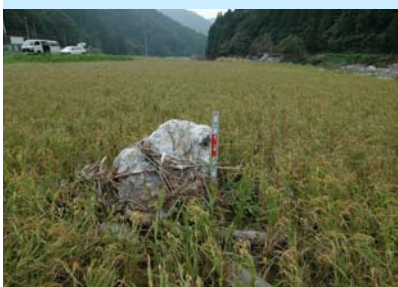
上写真：水田に残されていた巨礫
下写真：流失した鉄道橋

上図：破堤箇所から流れ込んだ濁流は、主に東西に伸びる県道を主な流路として西～南へと広がっていった。西へと広がった濁流は足羽山等に阻まれて、湖のように滞留した(下断面図)。洪水堆積物は、破堤地点付近では細粒砂を主体としていたが、破堤地点から離れるに従い、粘土質となっていく。

この豪雨により足羽川の水位は急激に上昇し、中・上流域では所によっては濁流が谷幅一杯に広がって流下し、JR越美北線では7つの鉄道橋のうち5つで橋桁の落下、橋脚の転倒が発生した。また山地部では土石流も多数発生した。下流部に位置する福井市中心部では足羽川左岸堤防が幅50mにわたって決壊、濁流が住宅街へと流れ込んだ。

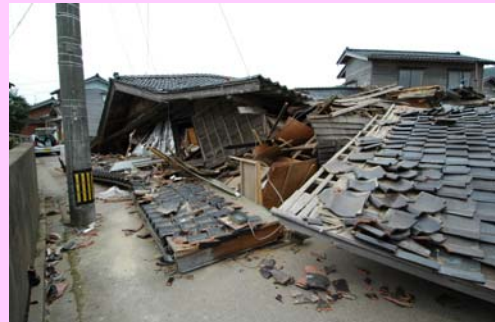
左上写真：輪島市道下地区の倒壊した住家

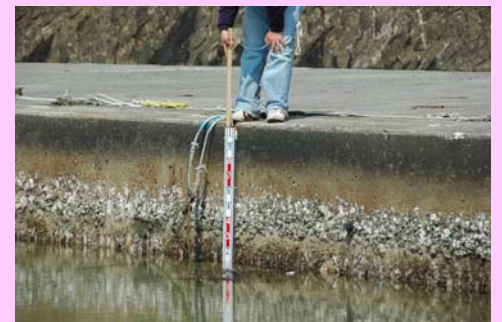
右上写真：約40cmの隆起により海水面上に顔を出したカキ。

今回の地震では、震源が能登半島西岸近傍に位置し、深さが11kmと浅く、地震のマグニチュードが6.9と比較的大きいことから、半島西岸域での地殻変動(隆起・沈降)が予測された。そこで地震直後の3月27日から現地に入り、被害状況を調査するとともに、海岸部での調査を行った。その結果、震源域を中心に南北15kmにわたり、最大で40cm隆起していること、またその北側では約10cm沈降していること等が明らかとなった。

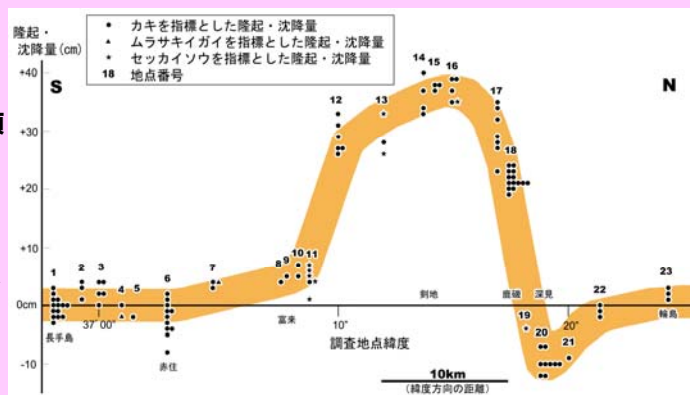
下図：港の岸壁に付着したカキの高さから求めた隆起量。震源域から離れた長手島(図左端)を不動点とし、この地点のカキの海面からの高さ(各地点の高さを潮汐を補正した上で比較することにより、隆起量を求めた。ムラサキガイ、石灰藻等も補助的な示標として用いた。
