中国四国地方の地質ハザードと自然災害

日本応用地質学会中国四国支部

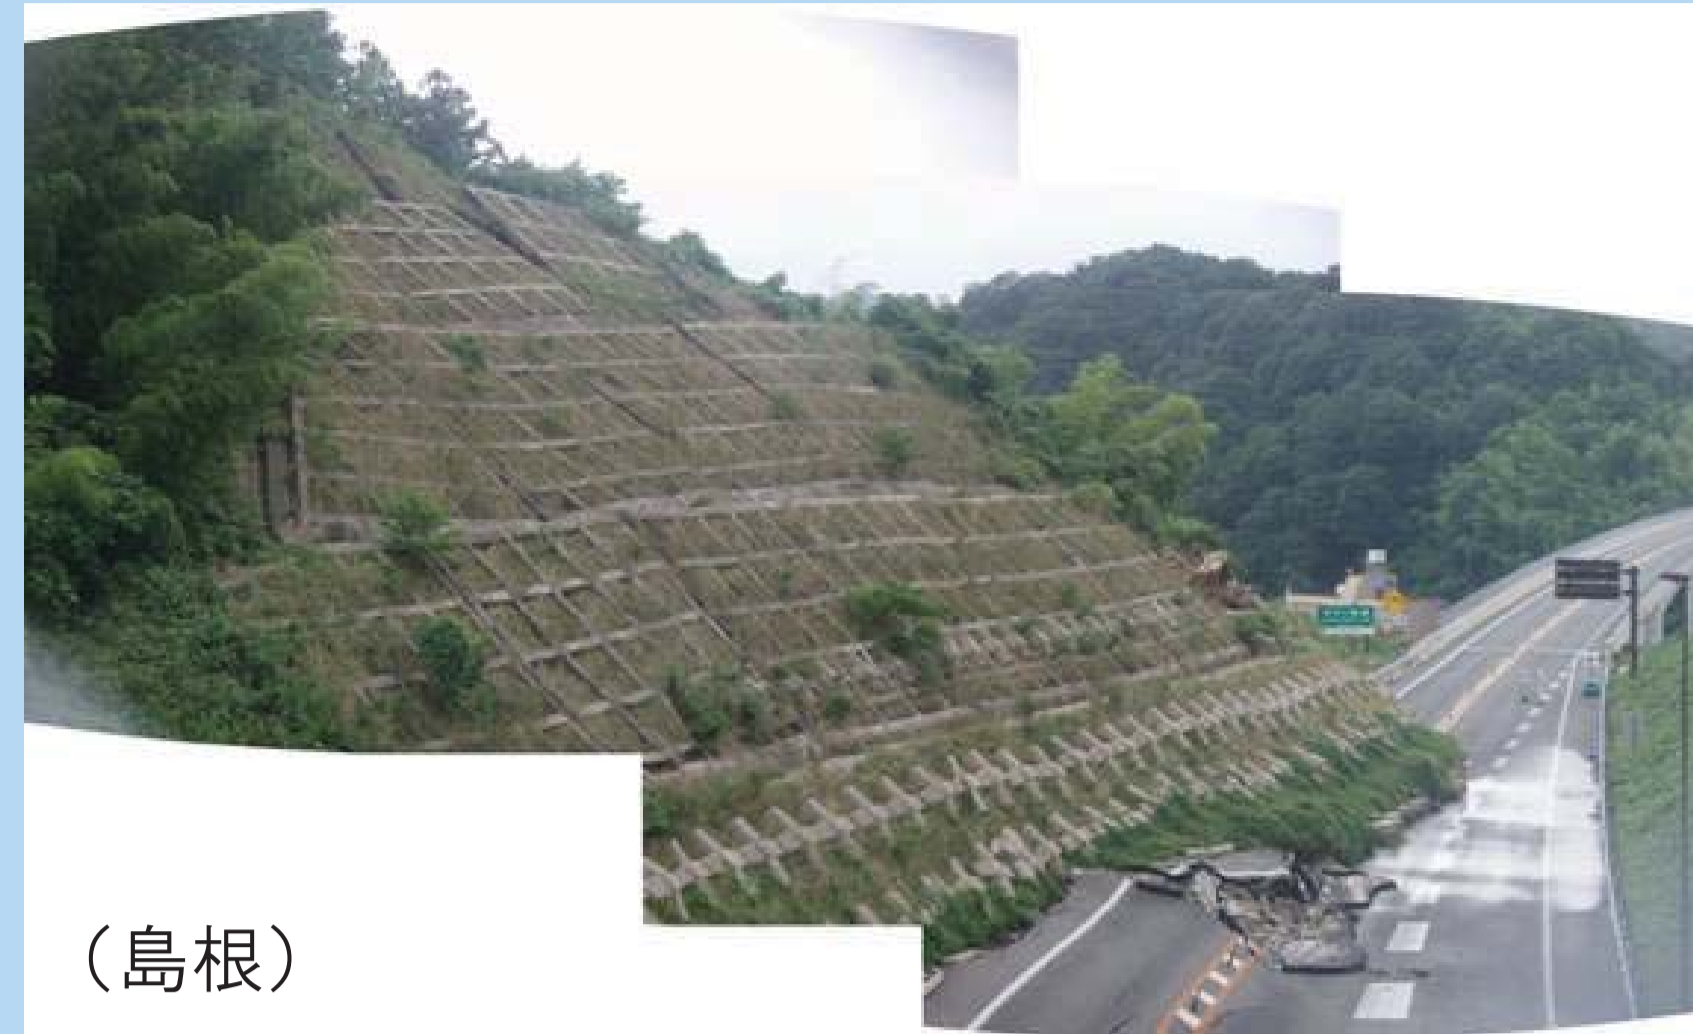
(島根)

2006年7月豪雨による山陰自動車道玉湯地区の地すべり

山陰自動車道玉湯地区では、2006年7月の梅雨前線に伴う総雨量283mmを超える豪雨により地すべりが発生し、幅100m・奥行き100mにわたって切土法面が崩壊した。この地すべりは、流れ盤構造をなす新第三系の砂岩・礫岩を主体とする斜面で発生した層すべりと考えられる。

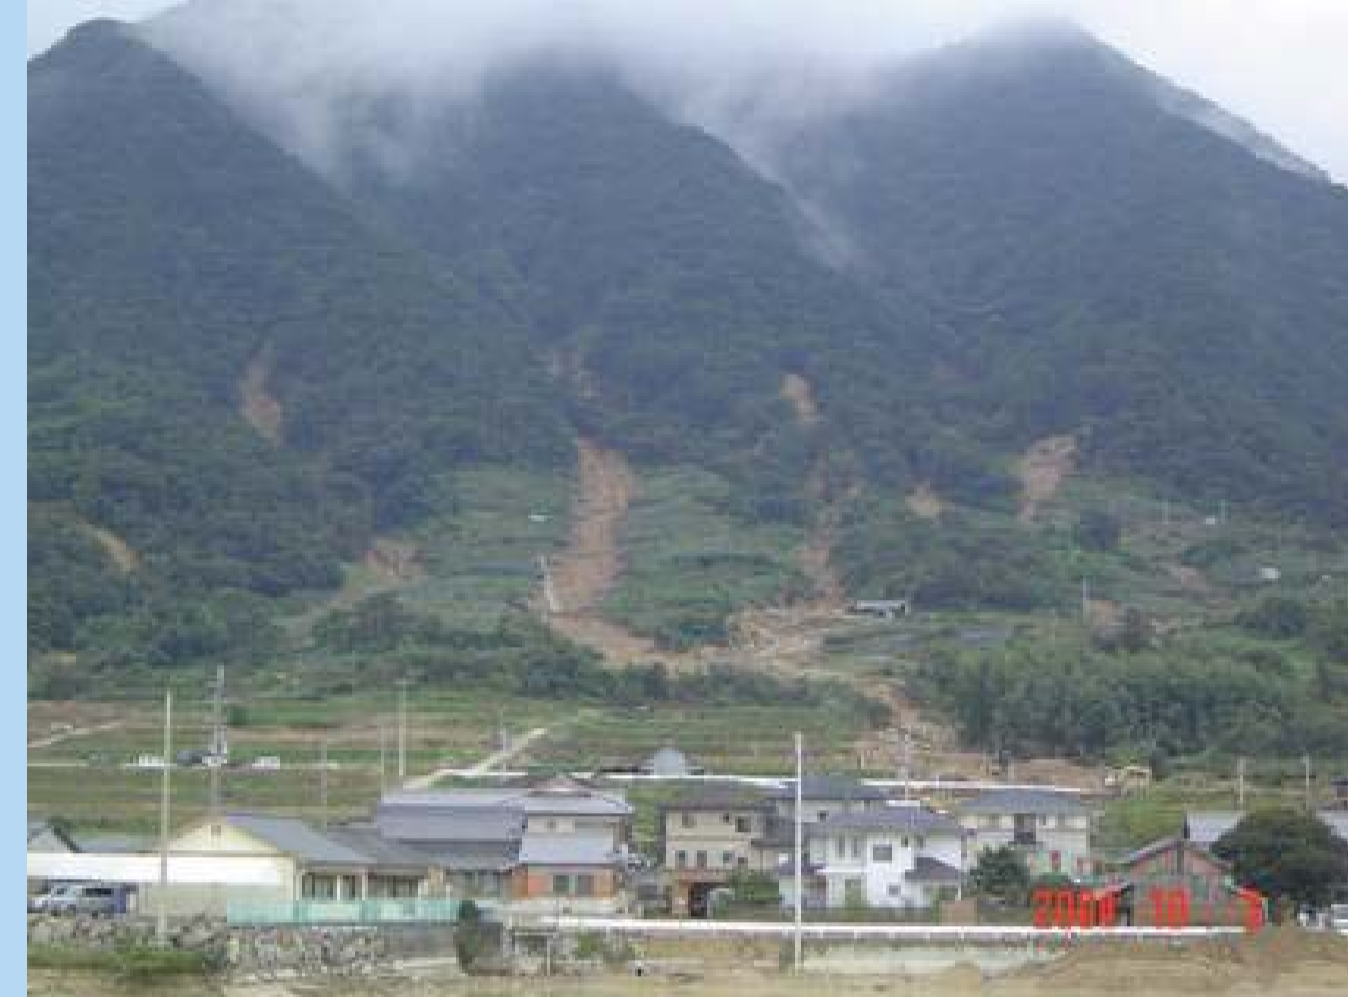
2004年台風15号豪雨により発生した斜面崩壊と土石流

時間雨量60mmを超える豪雨により、和泉層群の斜面で表層崩壊が群発し、土石流となって斜面を流下した。

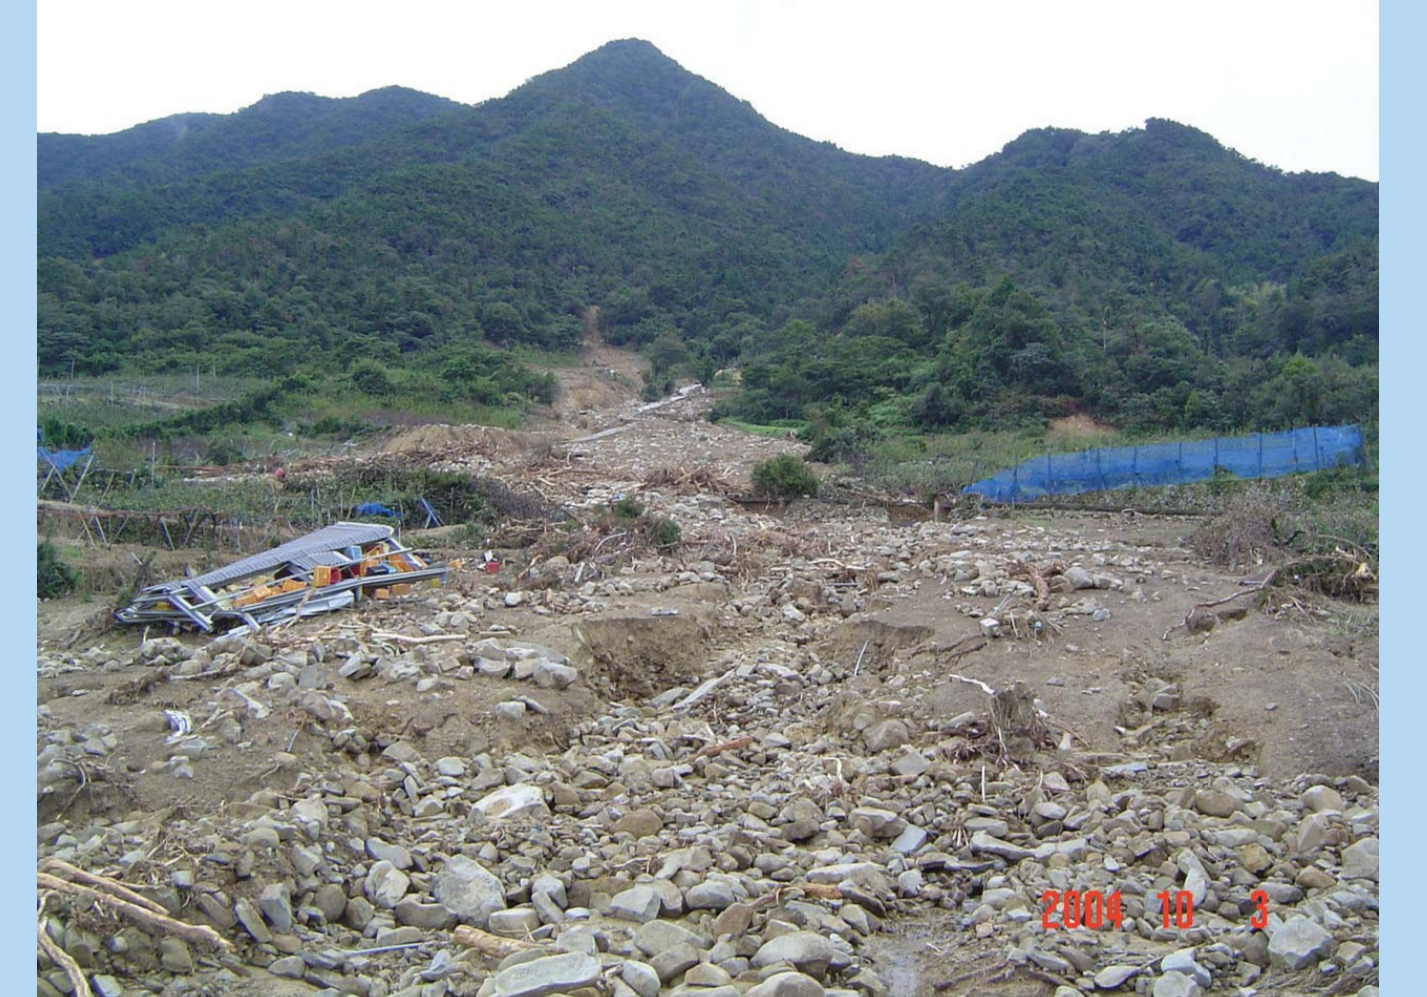
(香川県観音寺市)

土石流により被害を受けた山麓の果樹園

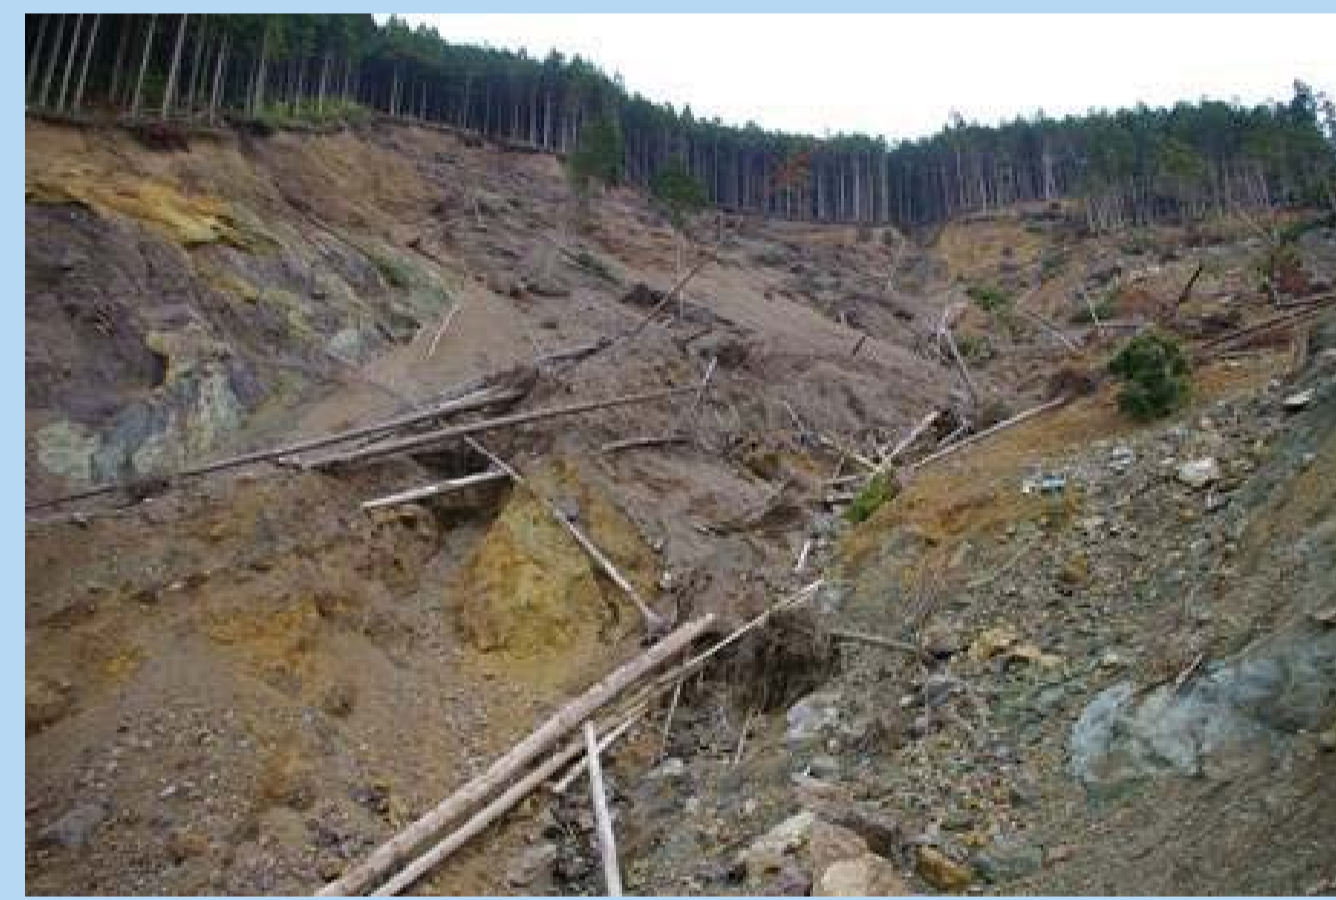
2004年台風10号豪雨により発生した大規模な斜面崩壊

亀裂質の緑色岩体で発生した崩壊で、崩壊土砂は対岸斜面に40mほど乗り上げ、一時的に河道閉塞を起こした。この台風では、那賀町で日雨量1,317mmの日本新記録を観測した。

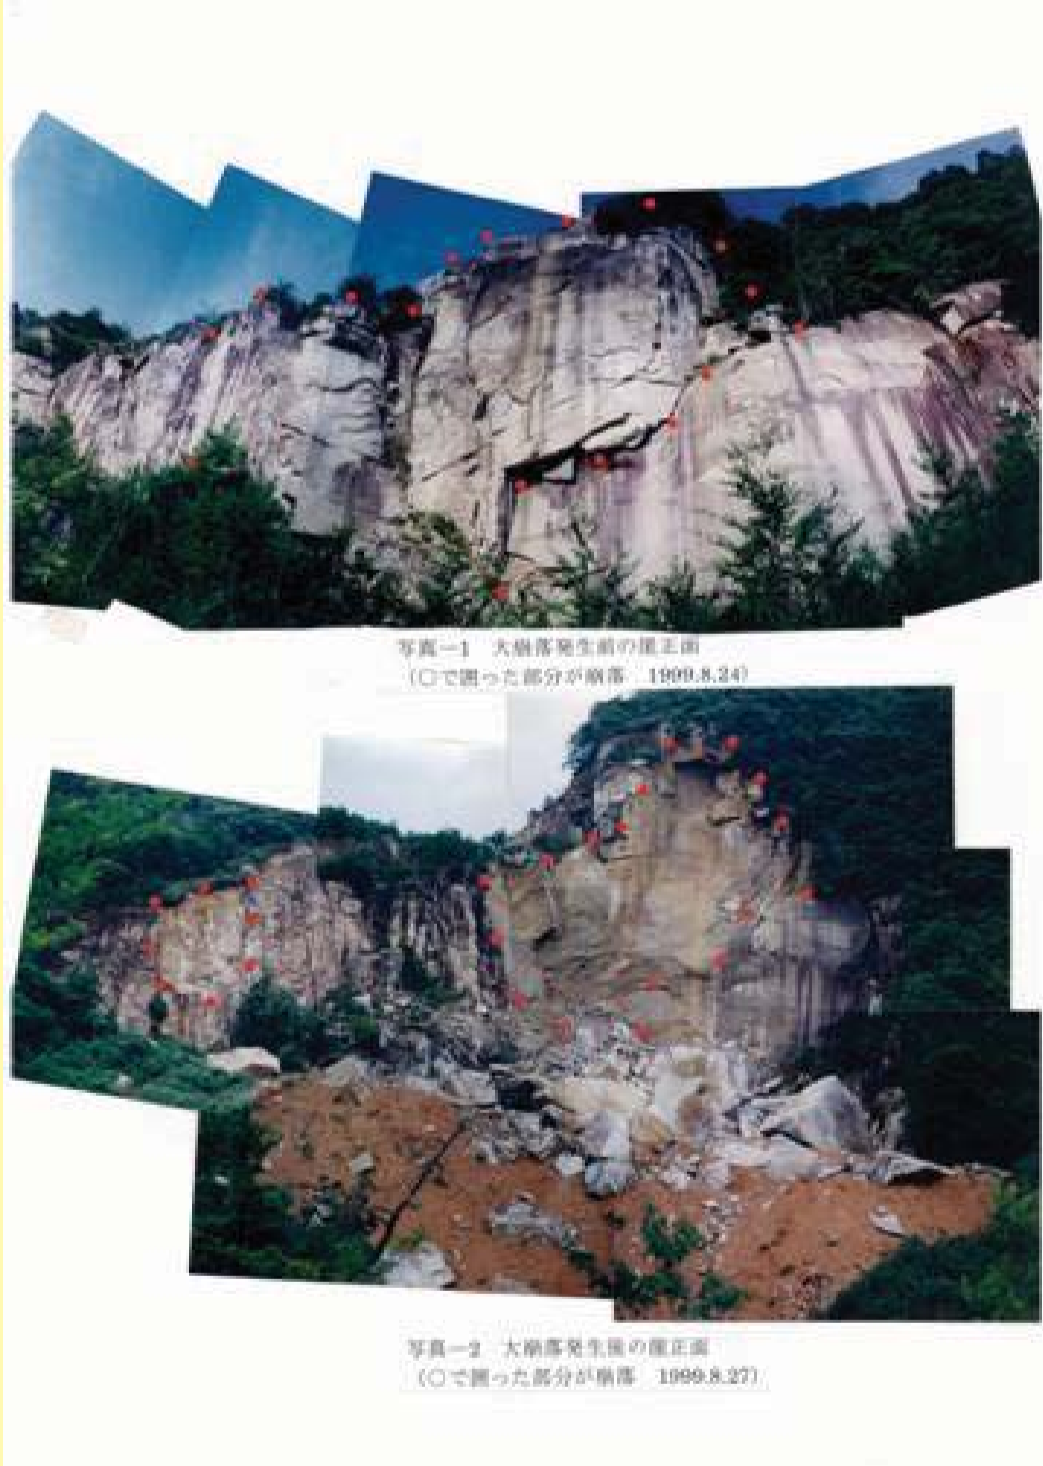
山口市鳴滝で発生した岩盤崩壊

花崗岩の石材を採取した旧石切り場での岩盤崩落で、崩落規模は3300㎡。岩盤は、共役の造構的節理とシーティング節理と解放節理でブロック状に分断され、解放節理沿いに滑り落ちた。小崩落や軋み音や写真での変位判定など、前兆現象が観測された珍しい事例である。

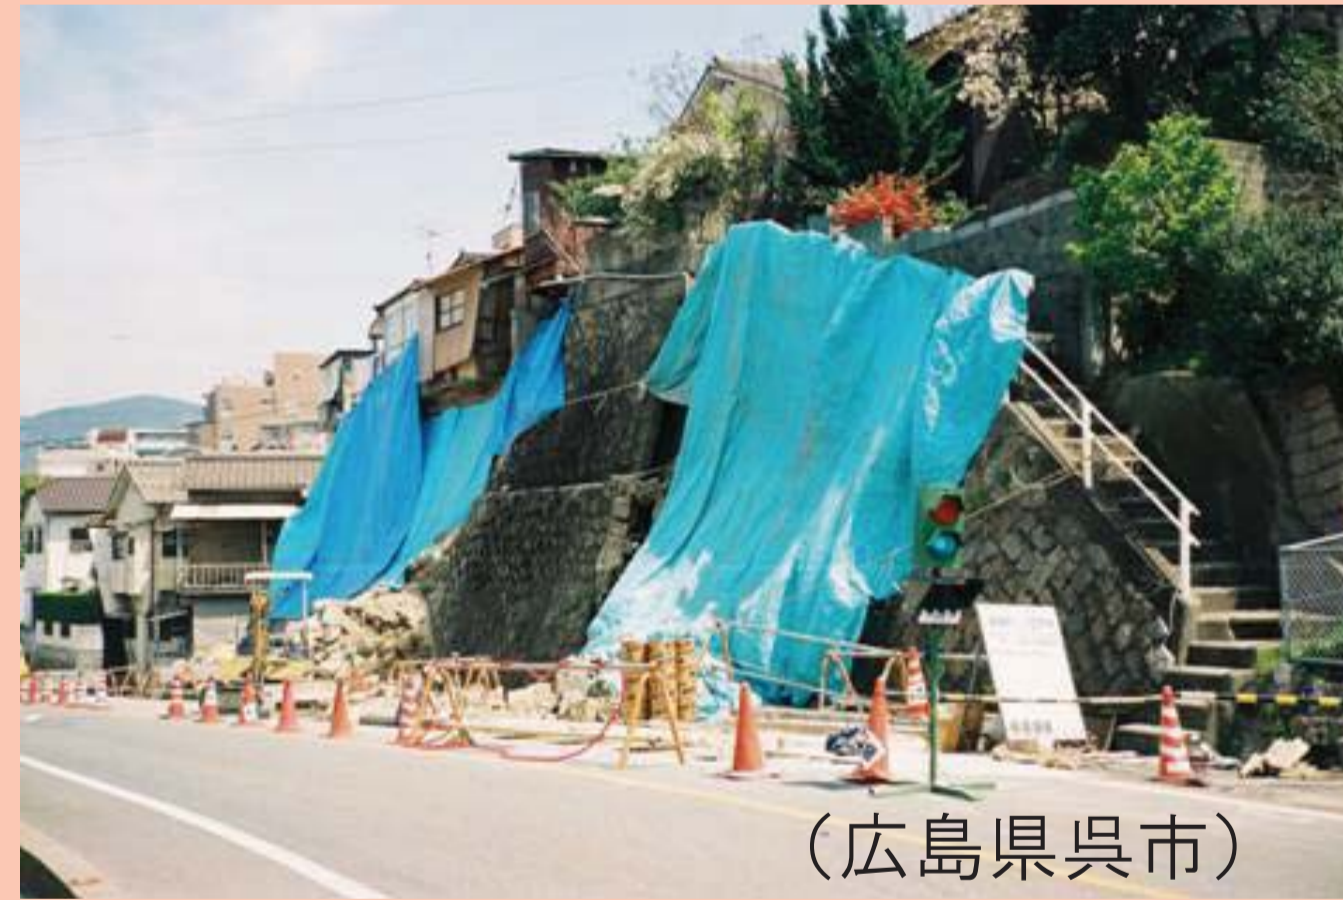
(広島県呉市)

芸予地震による国道沿いでの練石積擁壁の崩壊

2001年3月24日、安芸灘を震源として発生した芸予地震(M6.7)は、最大震度6弱の揺れをもたらし、広島・愛媛両県を中心に死者2名、重傷者43名の被害を出した。呉市(震度5強)においては、海岸線まで山地が迫る特有の地形のため、急傾斜地に多数の住宅が建てられており、地震ではその石積擁壁が数多くの箇所でも崩壊し、被害を増大させた。

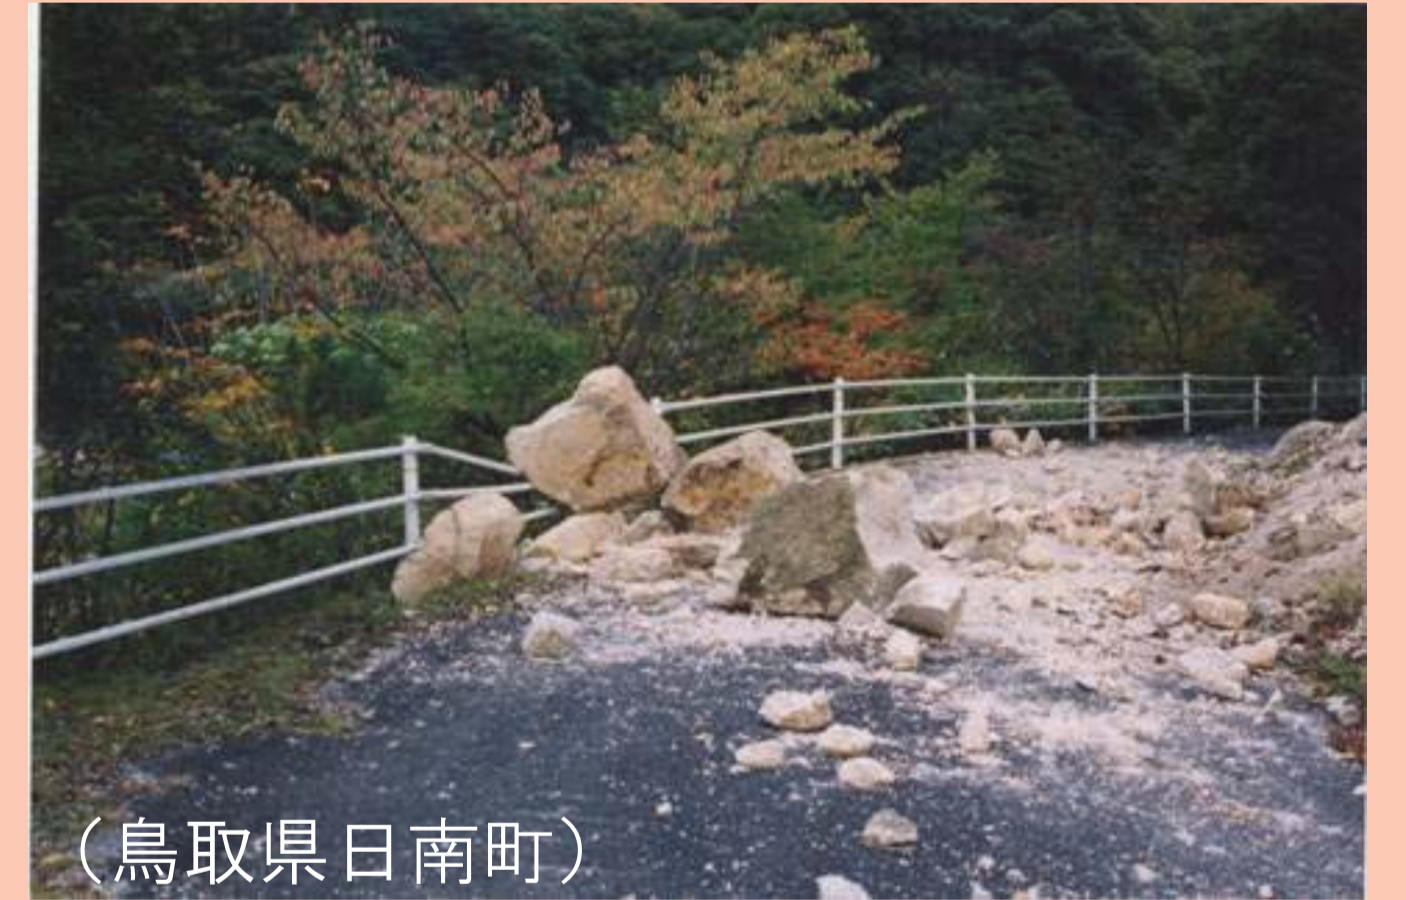
(鳥取県日南町)

鳥取県西部地震による落石

2000年10月6日に発生した鳥取県西部地震(M=7.3)は、山陰地方に最大震度6強の強い揺れをもたらした。幸い、死者は0であったが、重軽傷者182名の被害を出した。山間部では落石が多発し、写真のように花崗岩・玄武岩の急崖からの落石による道路被害が発生した。

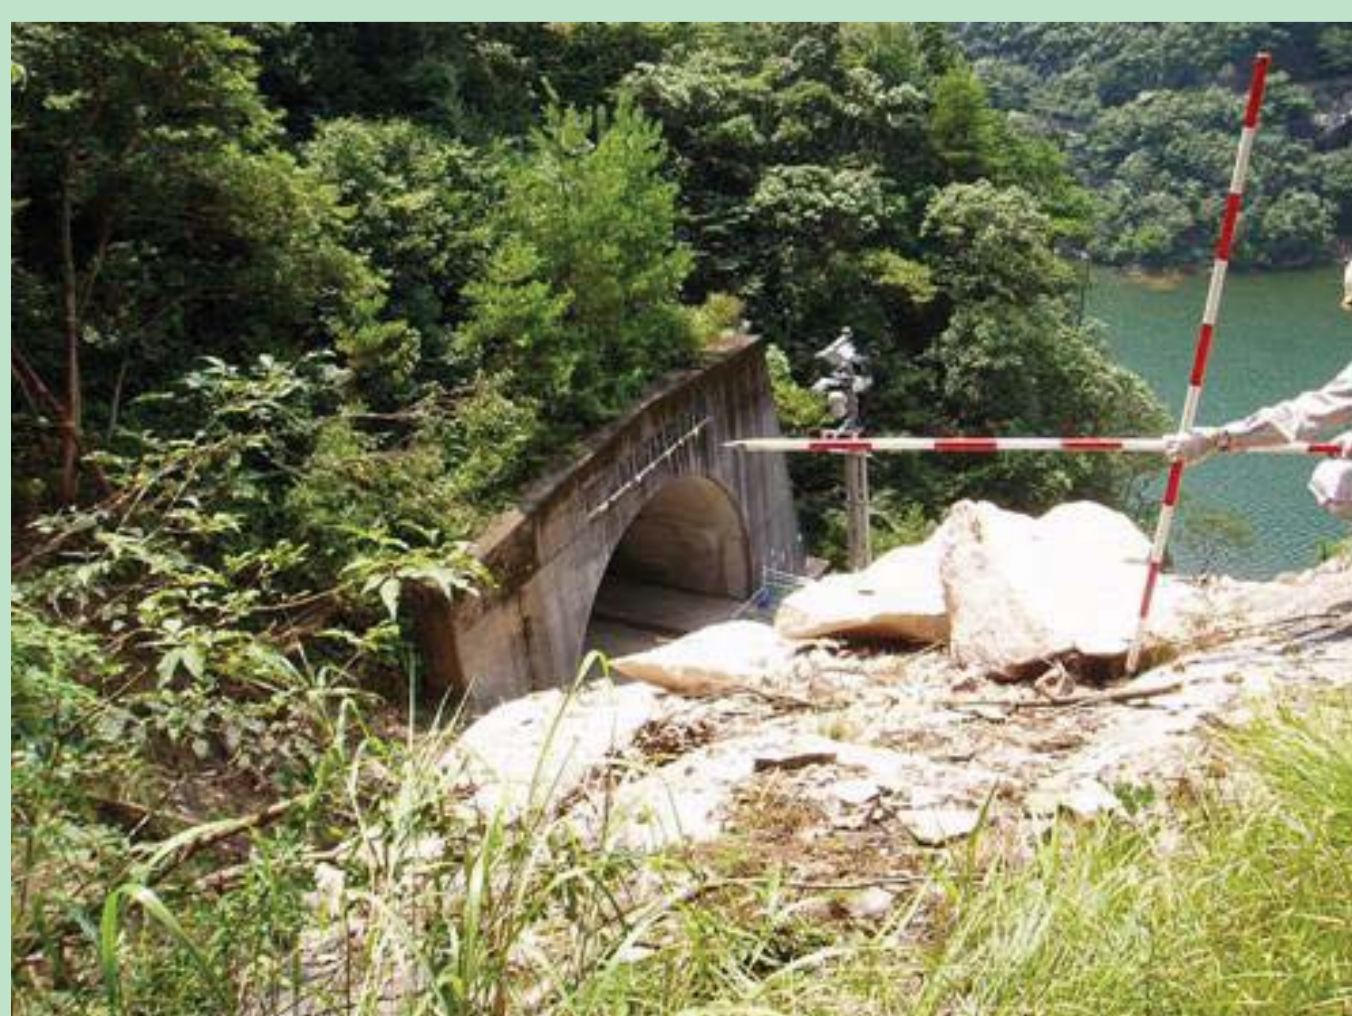
トンネル坑口での落石調査

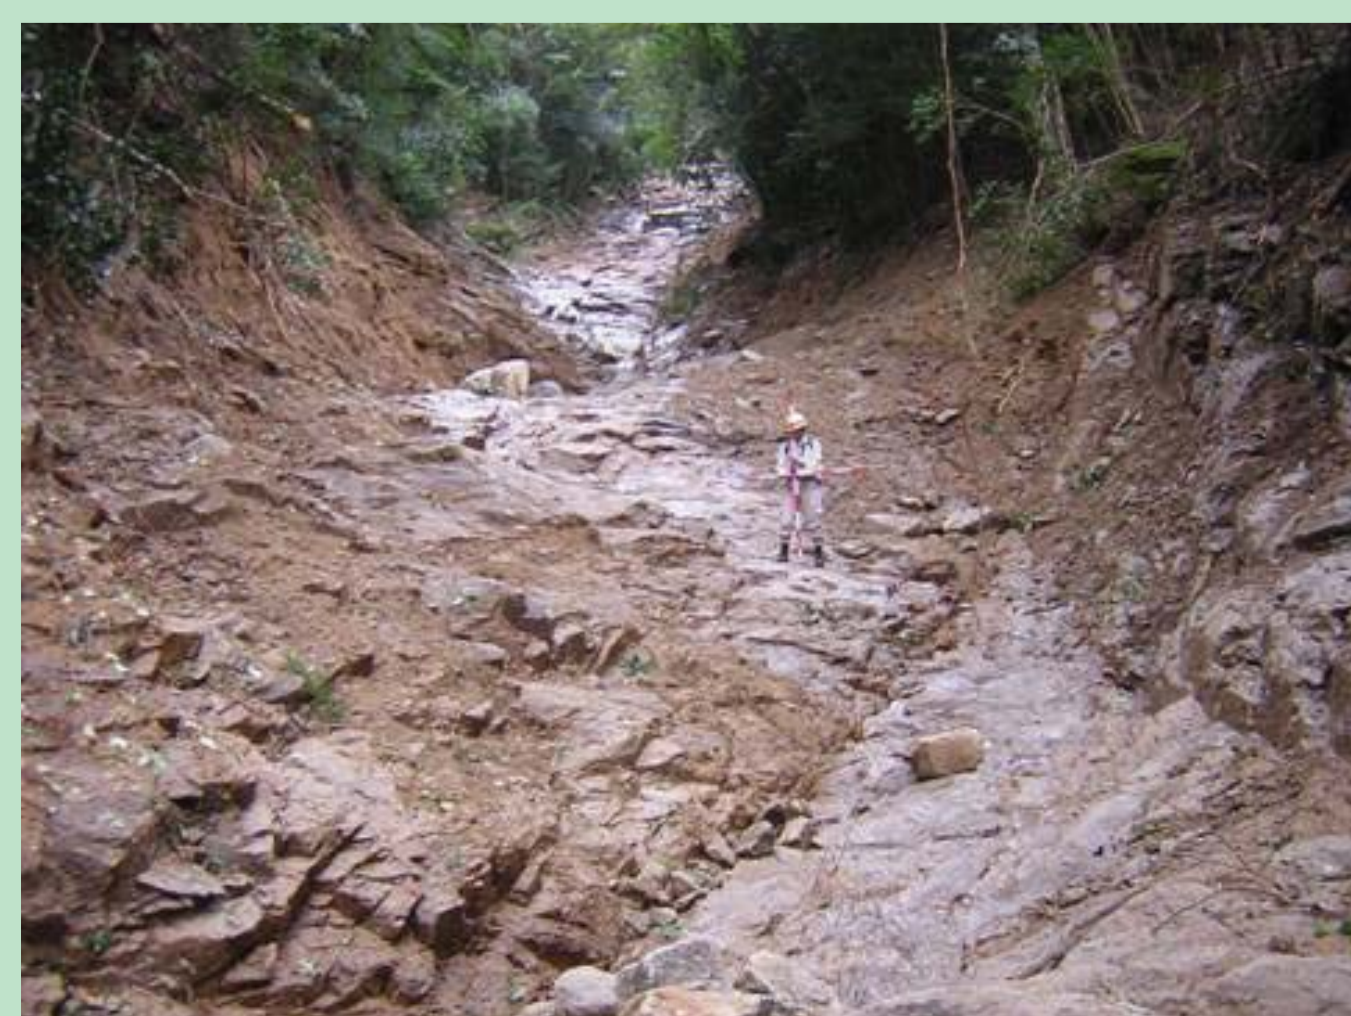
土石流渓流での調査

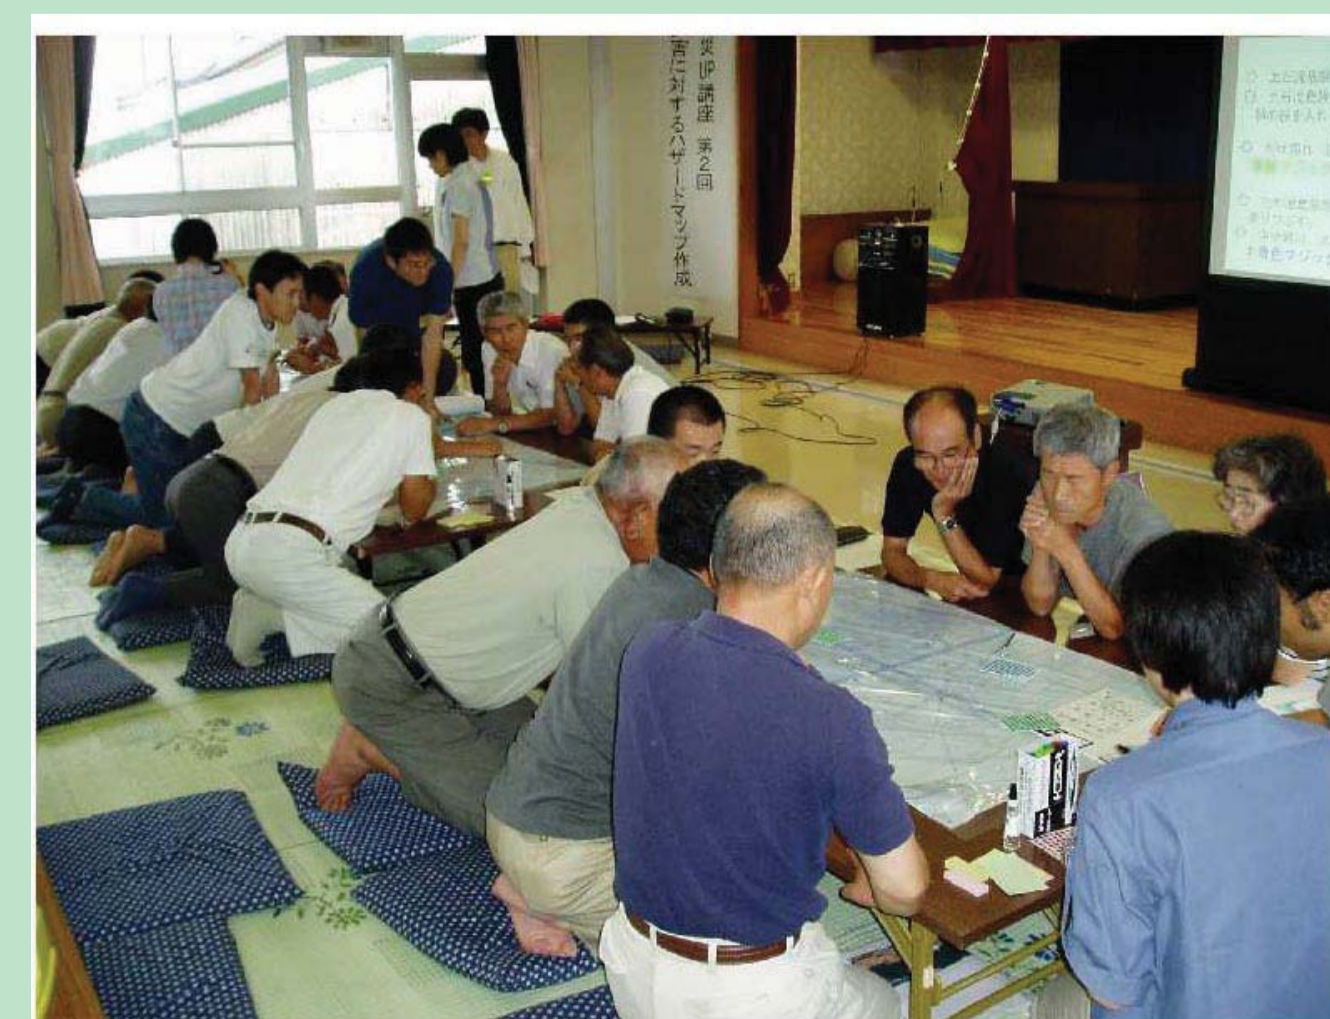
中山間地域における土砂災害ハザードマップの作成

愛媛県東部は、2004年台風豪雨により、各地で斜面崩壊が多発し、大きな被害を受けた。西条市の例では、中国四国支部メンバーが、住民による土砂災害ハザードマップの作成に対する支援を行った。(愛媛県西条市神戸(かみで)地区の例)
