平成20年度 岩手・宮城内陸地震調査団報告 その3 荒砥沢ダム北方地区の地質層序

日本応用地質学会 平成20年岩手・宮城内陸地震調査団

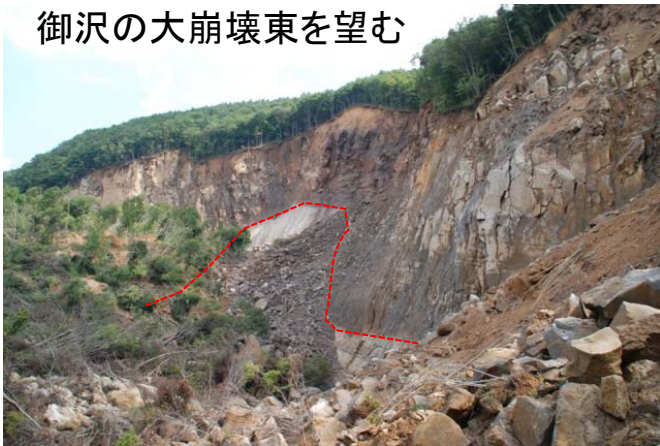
御沢の大崩壊東を望む

荒砥沢側から御沢に至る尾根沿いの「地表変状」の東端部、御沢側の崩壊地点から東方を望む。
最上位の溶結凝灰岩(灰色)の基底(赤点線)の標高差は堆積時の地形を表しているものと考えられる。
写真手前の位に堆積する溶結凝灰岩にはN50E走向の、板状の節理が発達し、壁のように見える。

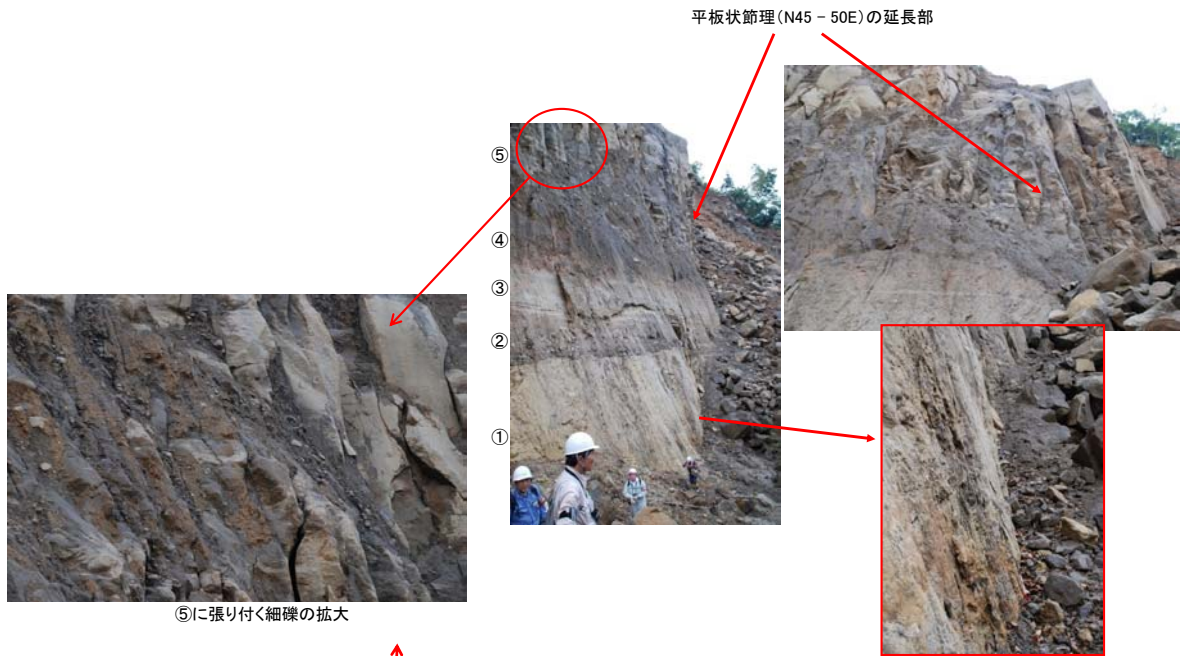
下位から、①軽石凝灰岩、②ラハールを挟んで、③水平ラミナの発達する細粒凝灰岩、④暗灰色の細粒部(?)を介して、最上位に⑤溶結凝灰岩の堆積が確認される。

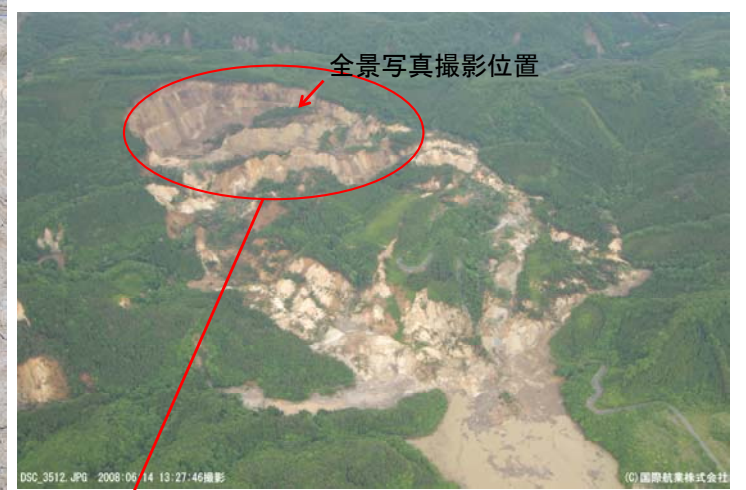
荒砥沢ダム上流大規模崩壊地空撮写真(国際航業(株)提供)

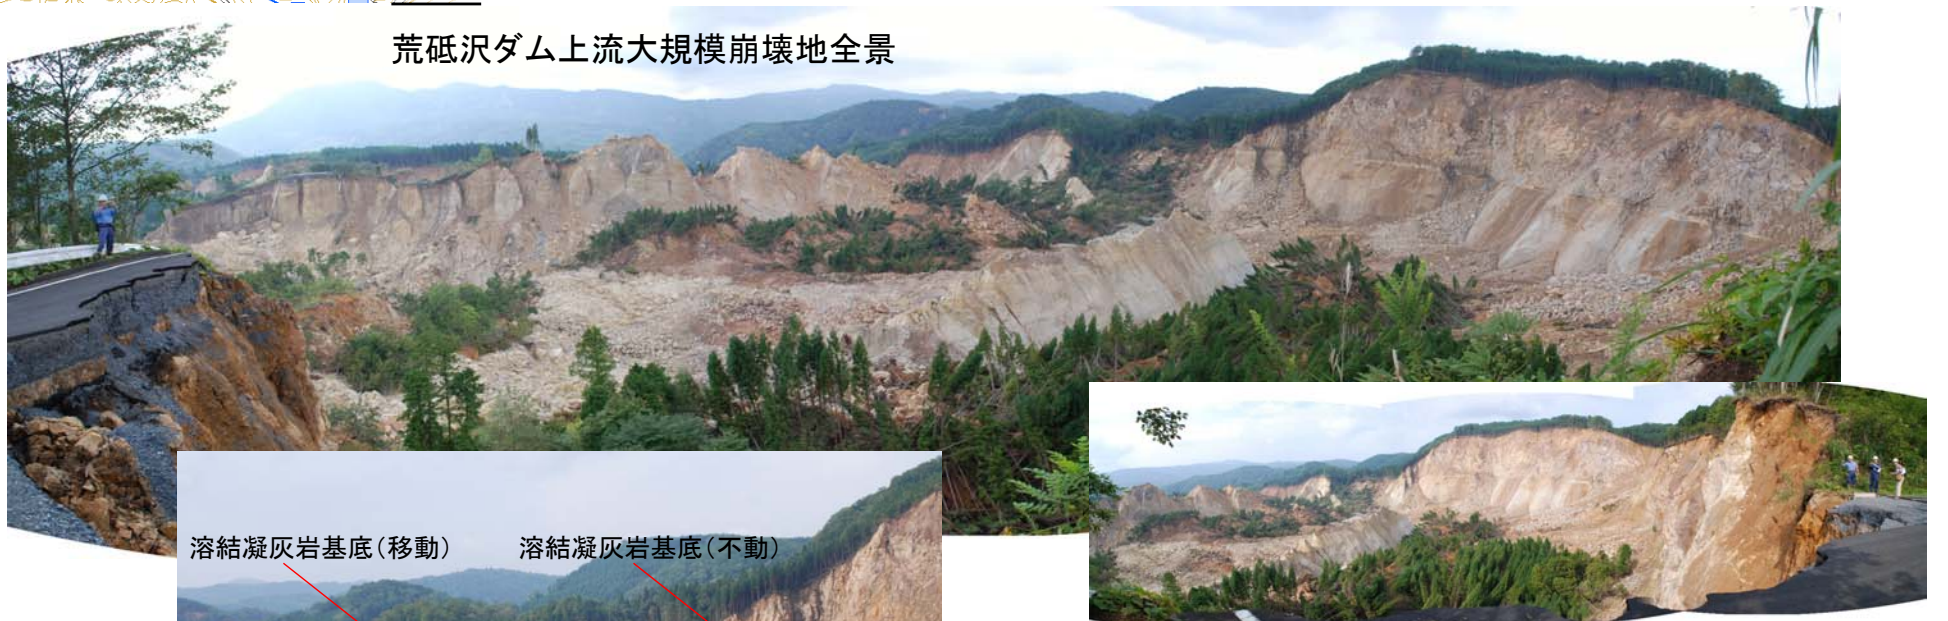
荒砥沢ダム上流大規模崩壊地全景

溶結凝灰岩基底(移動) 溶結凝灰岩基底(不動)

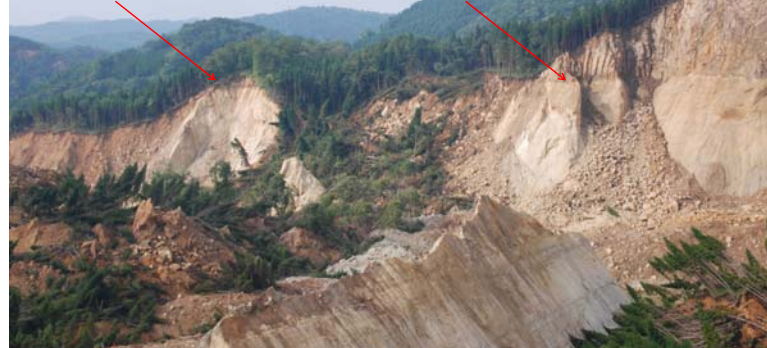
湖成堆積物(不動) 湖成堆積物(移動土塊)

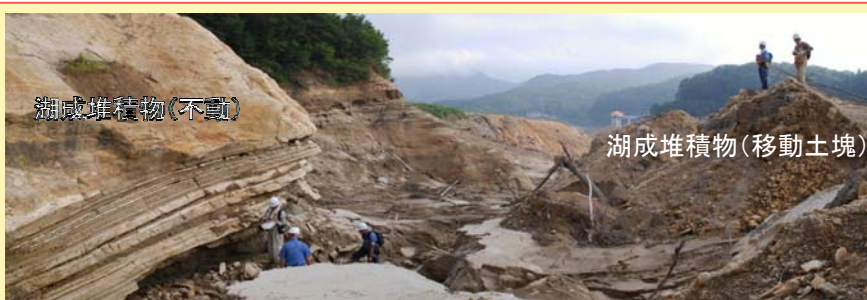
荒砥沢ダム湖底に現れた軽石凝灰岩の下位の湖成堆積物(層理発達)

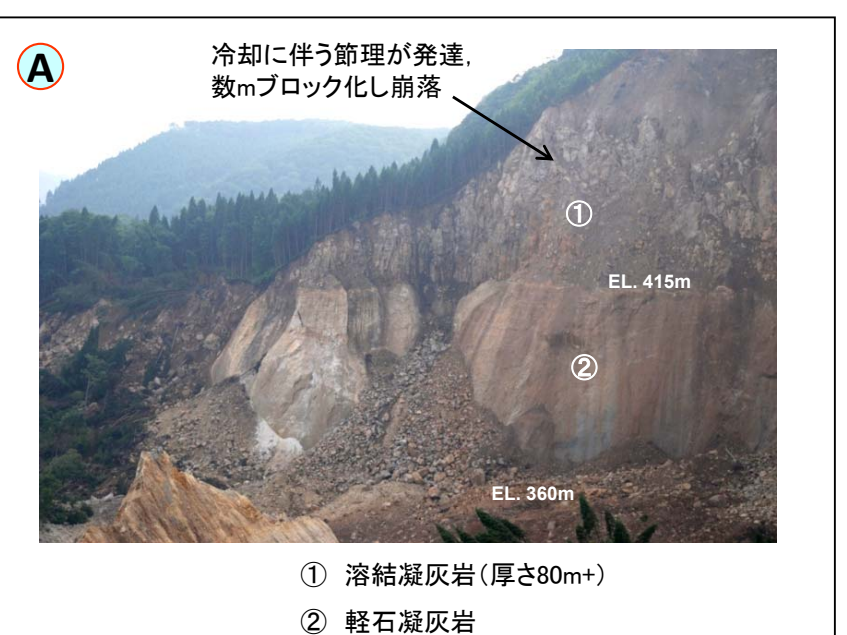
- ① 溶結凝灰岩(厚さ80m+)
- ② 軽石凝灰岩
