# 貫通石とトンネルこぼれ話

日本応用地質学会 土木地質研究部会  
アウトリーチ活動 2022

トンネル貫通石とは、トンネル工事において掘り進んだトンネルが貫通する際に、最後に掘削した岩石等から採取される石片のことです。

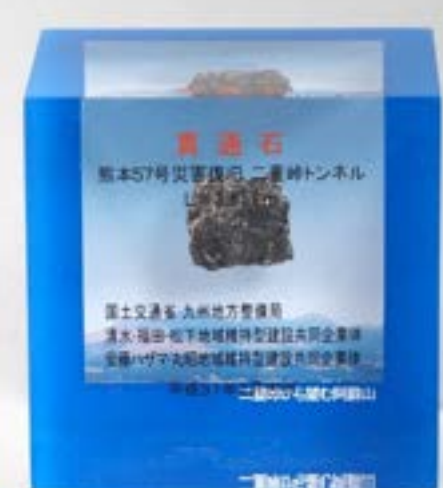
## 72\_二重峠トンネル

熊本県：火山岩

2016年の熊本地震の災害復旧事業のトンネル。山岳トンネルで国内初のECI方式を採用し、様々な急速施工対策を実施した。一部で幅20m×高さ17m×延長25mに及ぶ大規模空洞が出現し、エアモルタルによる充填を実施。全体としては、一時的な突発湧水はあるものの、約3.7kmのトンネルを僅か1年8か月のスピードで掘削した。

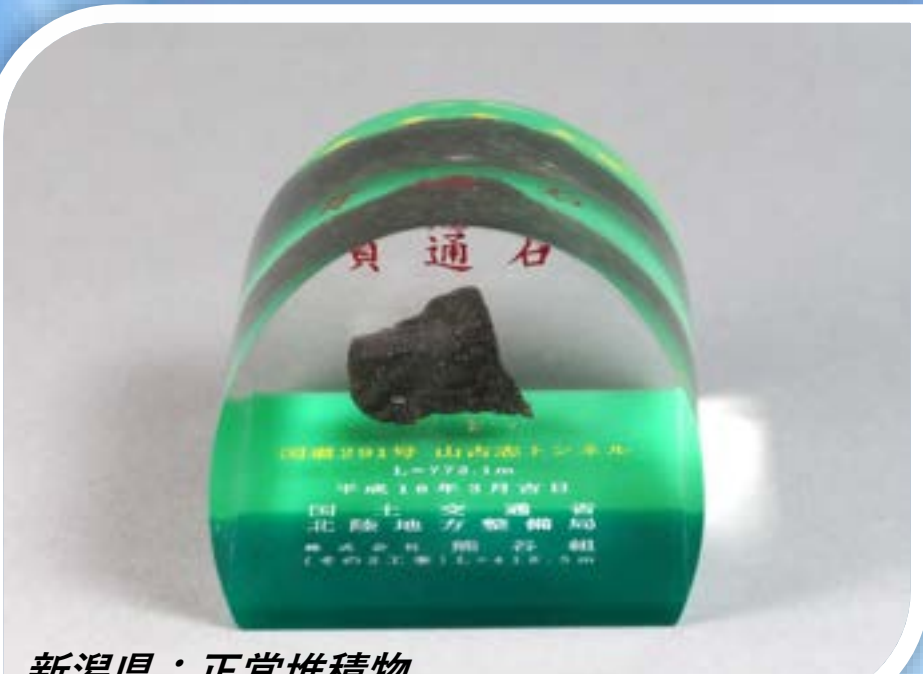
## 38\_山古志トンネル

新潟県：正常堆積物

平成16年10月に発生した新潟県中越地震により被害を受けた国道291号の付け替え道路トンネル。復旧工事の中で施工的、工期的に厳しかったが、様々な工夫と施工方法を採用し、通常約2年を要するところを1年2ヶ月で完成させた。

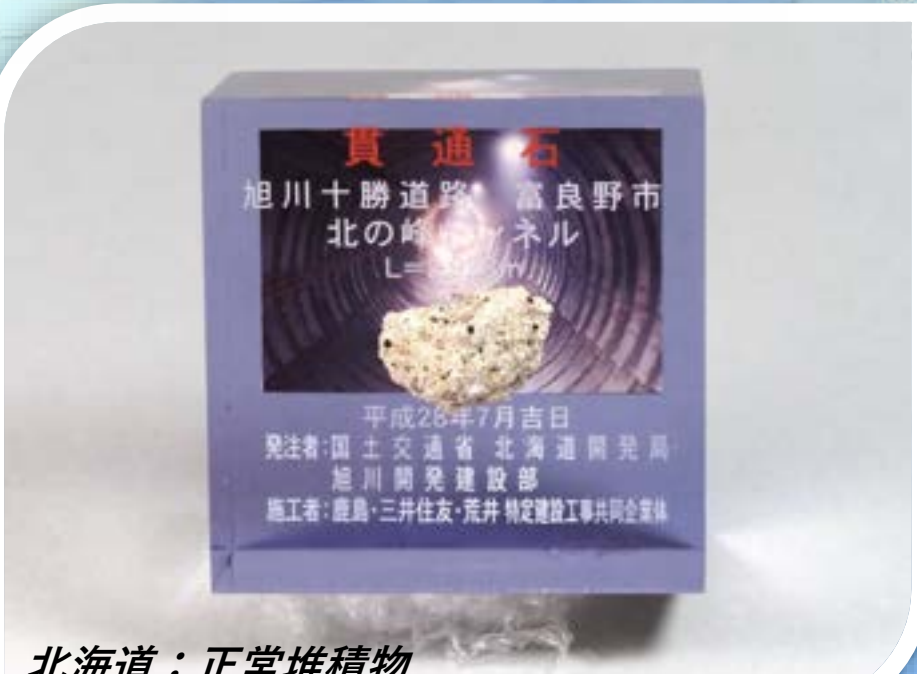
## 13\_北の峰トンネル

北海道：正常堆積物

富良野盆地の西にそびえ立つ張山地の丘陵地に位置する道路トンネル。周辺地域は地下水が豊富で、井戸水は生活用水や畑作等に利用されている。そのため、環境保全に配慮してウォータータイト構造が採用された。

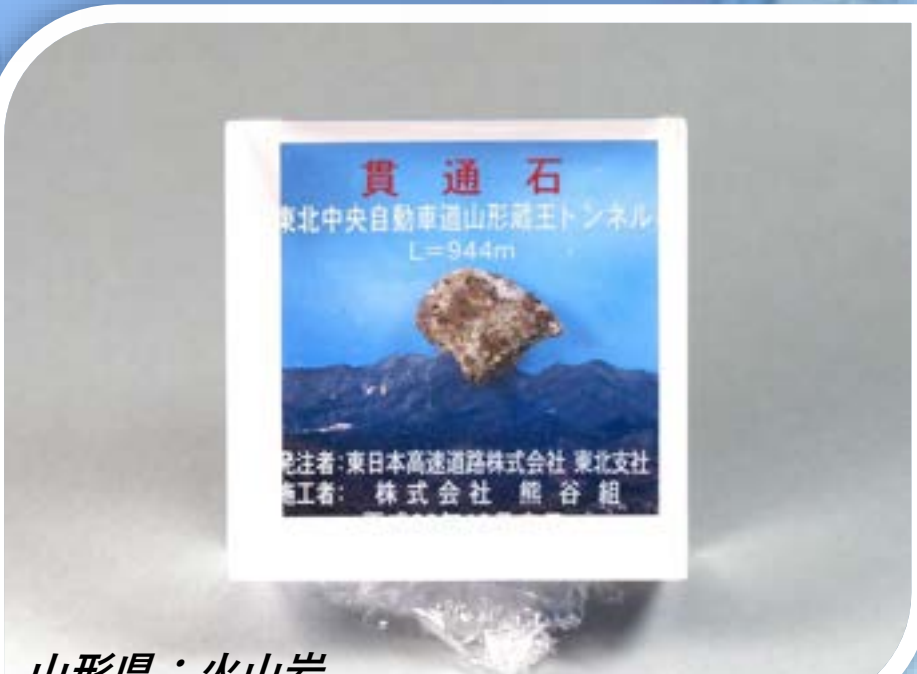
## 01\_山形蔵王トンネル

山形県：火山岩

全線2D以下の小土かぶり、地質は軟弱な扇状地堆積物、固結度の低い凝灰角礫岩であり、国道直下、河川横断、酸性水の出現、重金属土砂対応などの厳しい自然条件下での掘削であった。

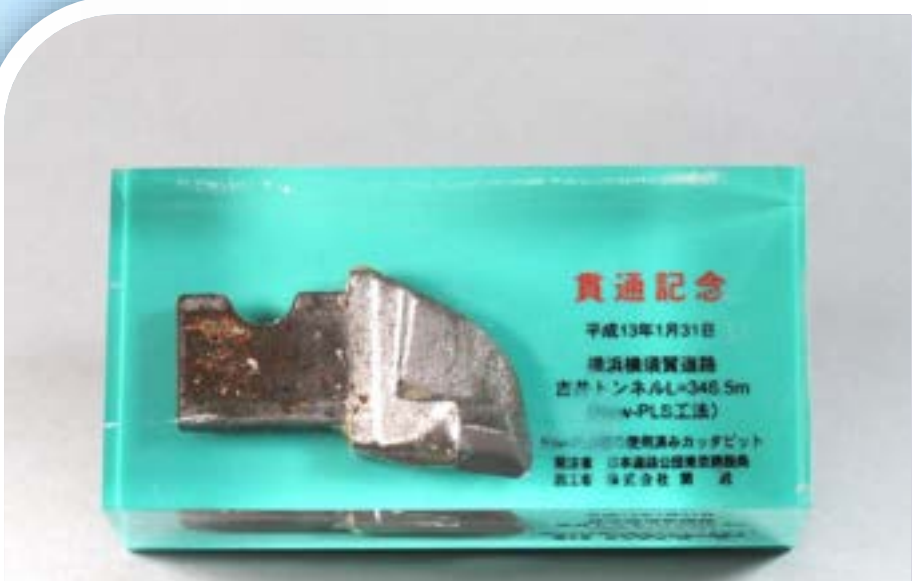
## 83\_吉井トンネル

神奈川県：正常堆積物

プレライニング工法の一つであるNew PLS工法が採用された国内3例目の工事である。切羽前方のトンネル外周に縦断長さ3m、厚さ40cmのスリットコンクリートを構築し、その後にトンネル掘削(1進行長3m)を行った。

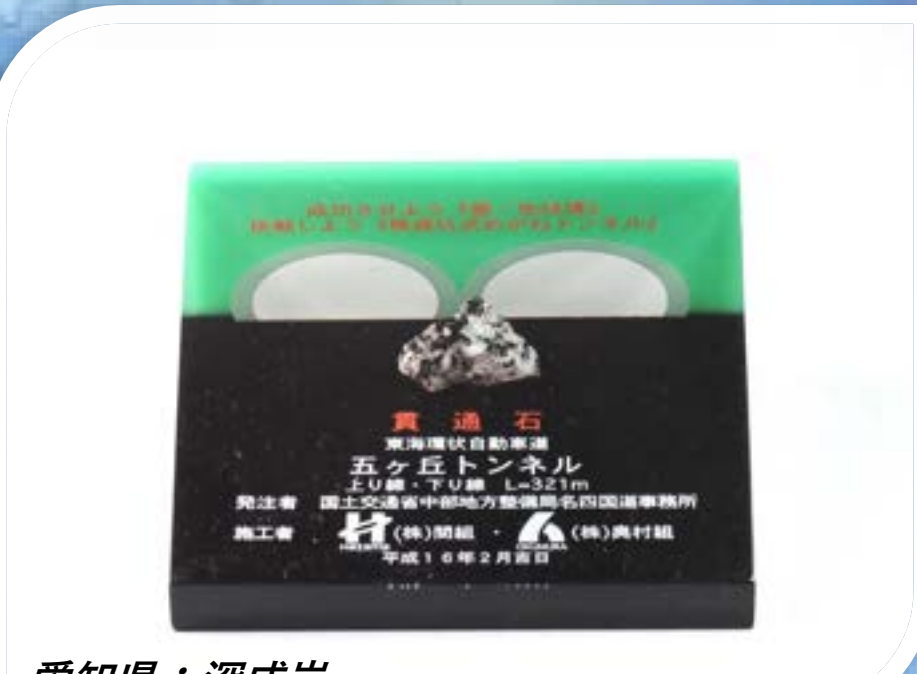
## 61\_五ヶ丘トンネル

愛知県：深成岩

市街地の住宅地に最近接部で24mの近接した都市・めがねトンネル。本施工では、「無導坑式めがねトンネル」という日本初の施工法を採用し、無事貫通することができた。住宅近接部の覆工では動的耐震設計を実施している。

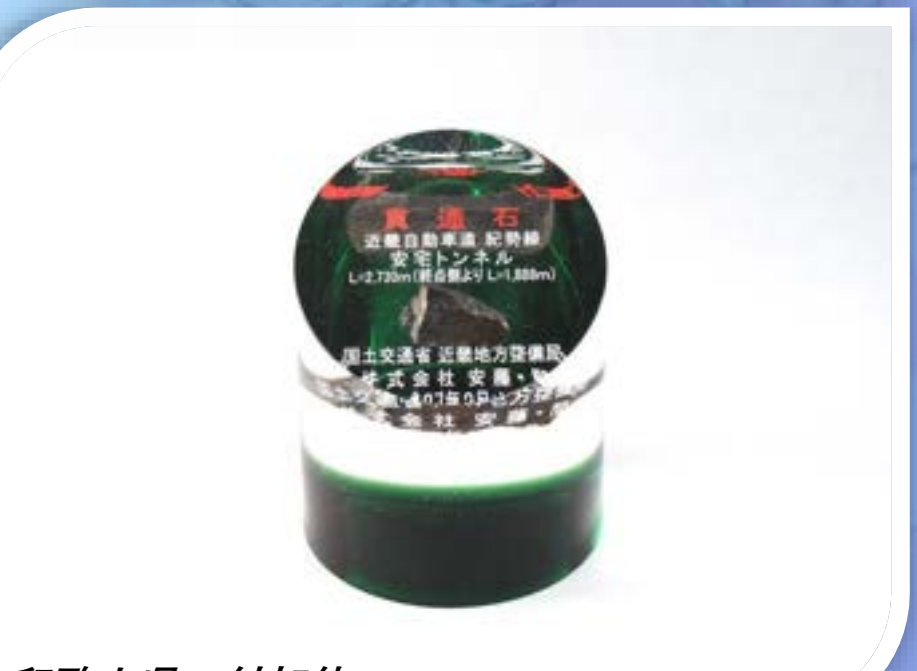
## 66\_安宅トンネル

和歌山県：付加体

湧水が多く、水抜きボーリングの実施、鋼管膨張型ロックボルトの採用、濁水処理設備の増設などの対応を要した。トンネルに付随する橋梁下部工では、平成24年度コンクリート構造物品質コンテストで優秀賞を受賞した。

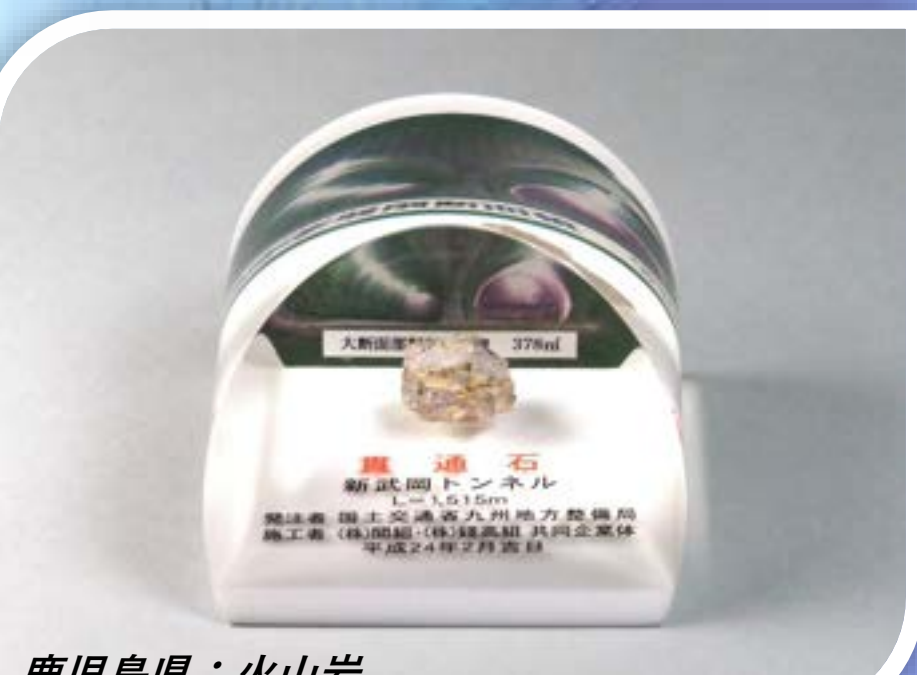
## 76\_新武岡トンネル

鹿児島県：火山岩

特殊土である「しらす」において住宅地直下土被り17mかつ、日本最大級の掘削断面積378m<sup>2</sup>の合流部などがある道路トンネルである。地表面計測などによる情報化施工、二次しらす区間の地盤改良、大断面での側壁導坑先進工法などを行い無事竣工した。

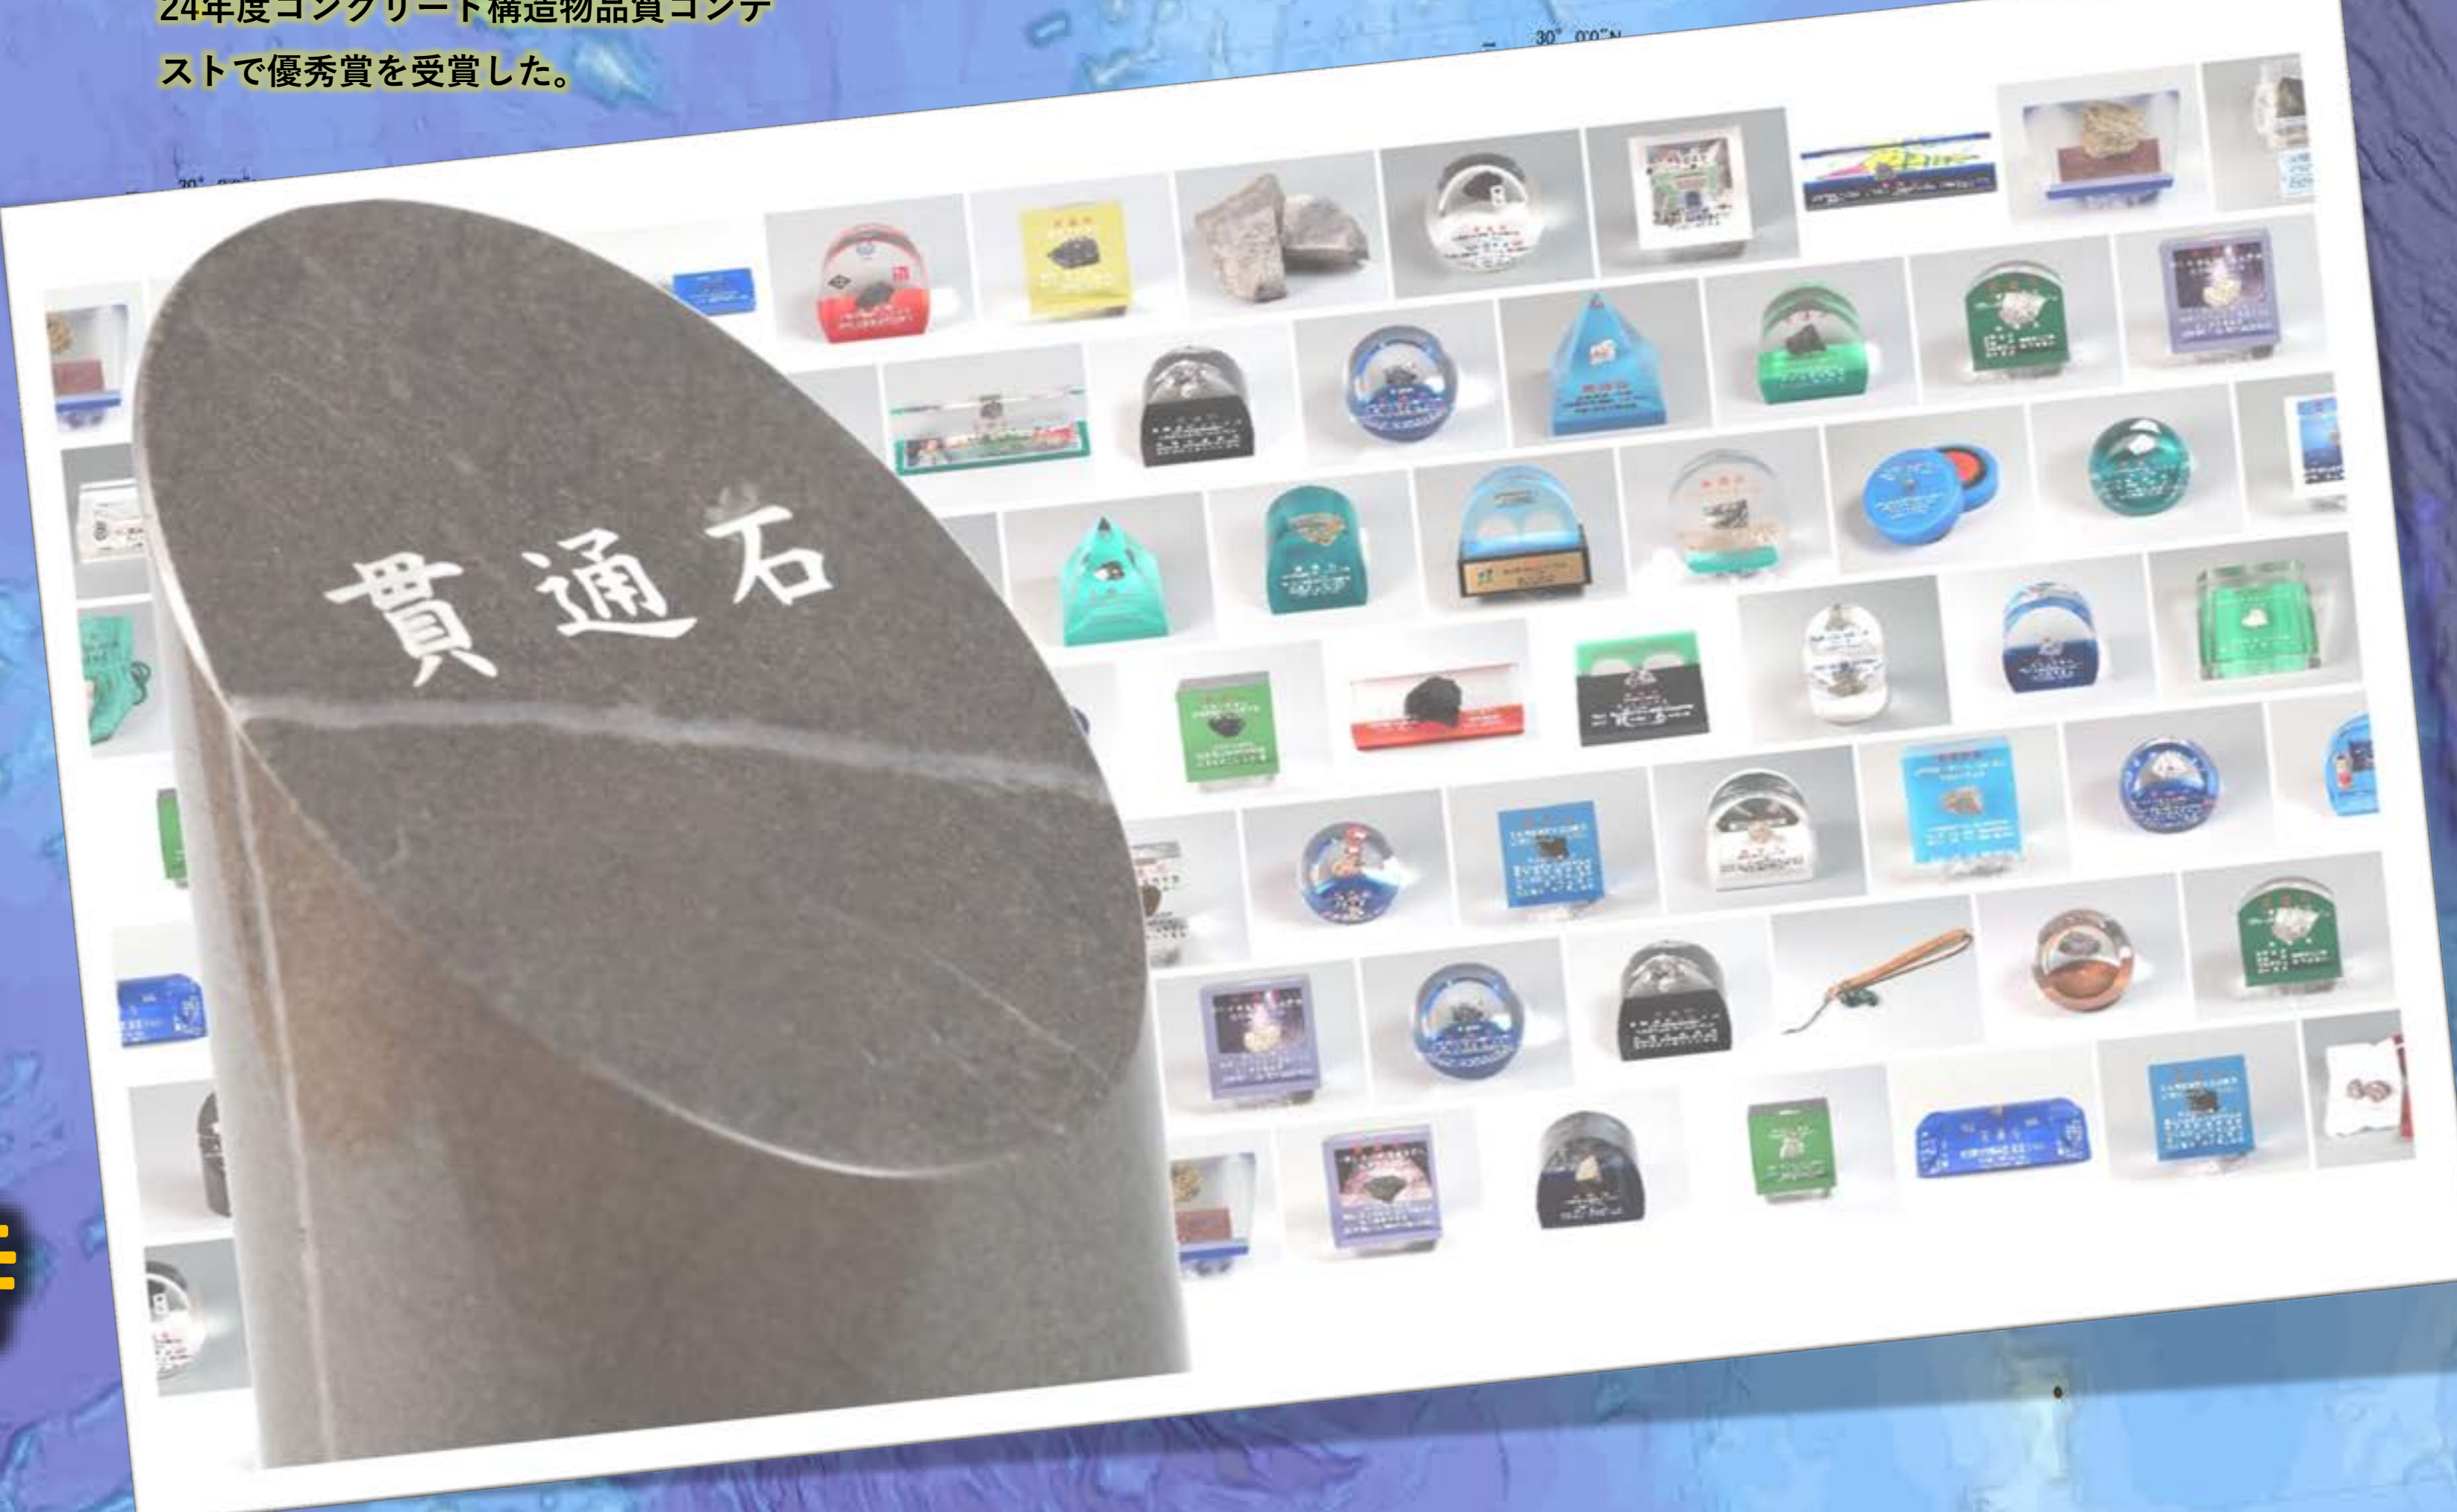
本地質図の分類は、産業技術総合研究所のシームレス地質図ver.2ならに、Global Multi-Resolution Topography Dataをもとに、連載講座『地質体における土木地質調査の要点』の趣旨に基づき日本応用地質学会土木地質研究部会でコンパイルし直したものである。
