# 第 14 回海外応用地質学調査団

## 報告書

マルパッセ, バイオントダム調査

一般社団法人 日本応用地質学会

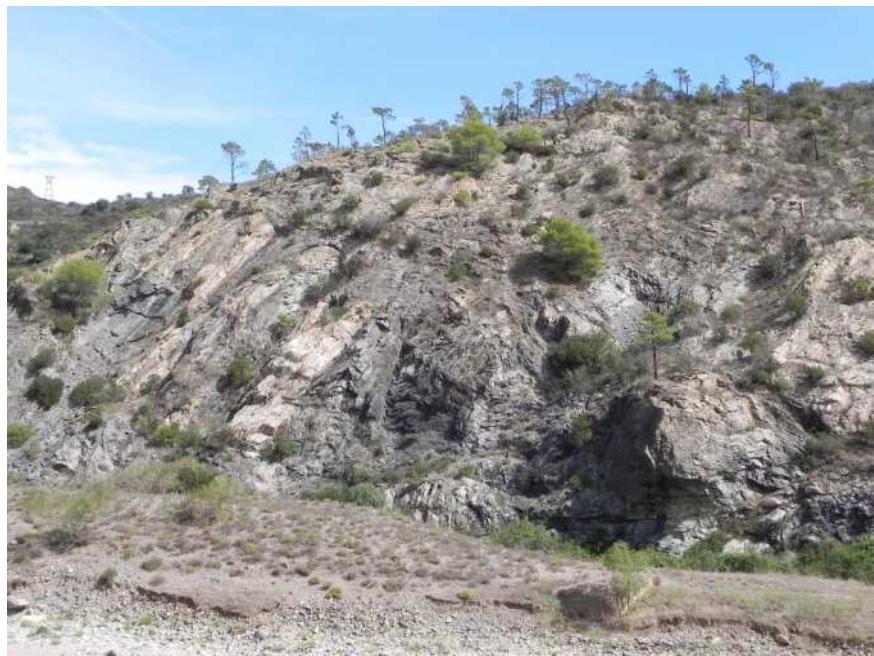
写真-4.1

ダムサイト下流左岸に露出する片麻岩、複雑な構造や割れ目系が発達する。

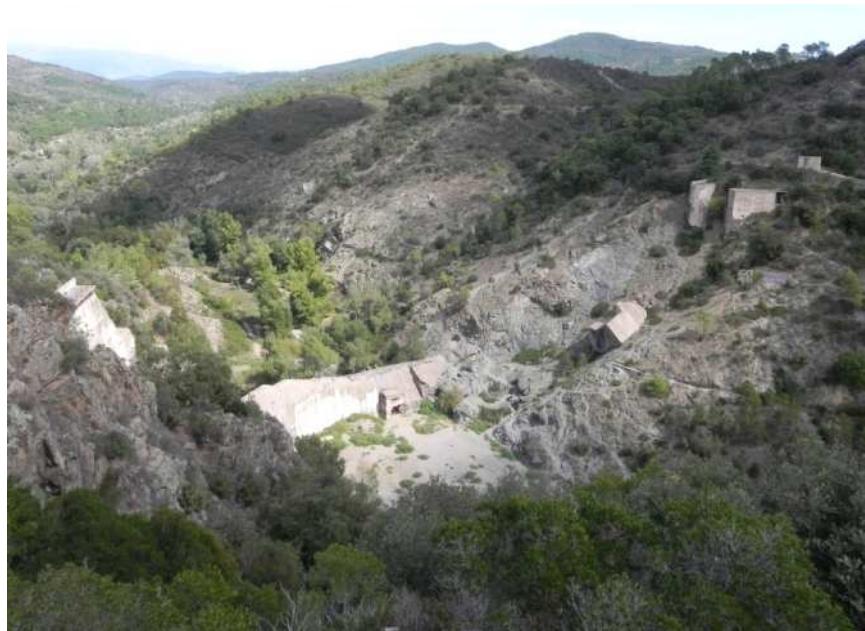
写真-4.2

右岸下流側からダムサイトを望む。

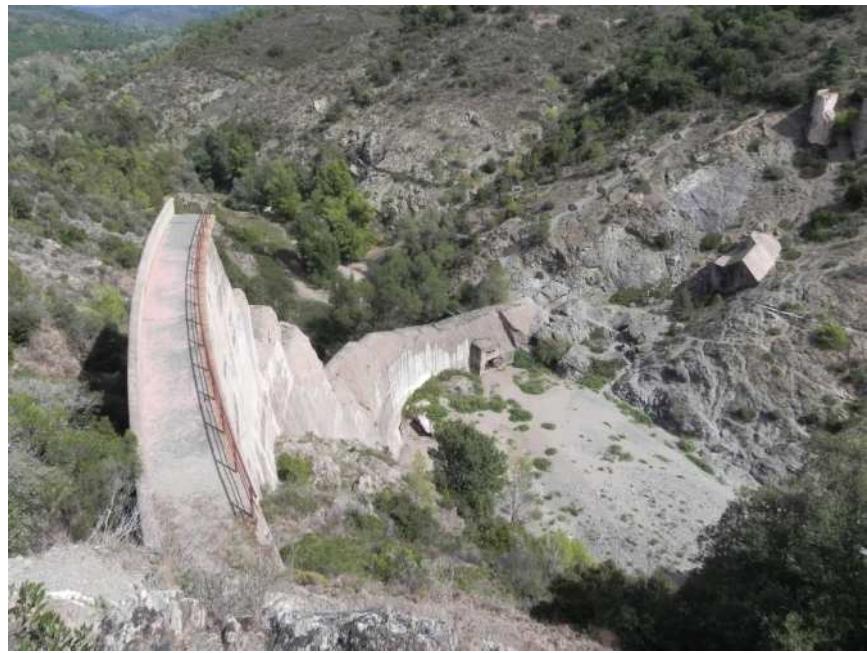
写真-4.3

ダムサイト右岸高位から河床および左岸部を望む。

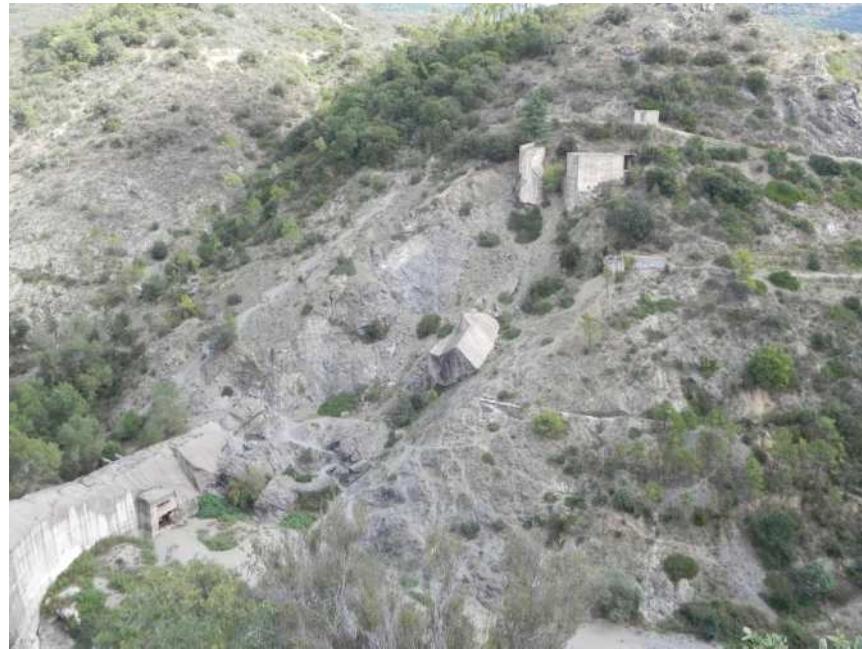
写真-4.4

ダムサイト左岸斜面は山腹の小さな張り出した部分にあたり、右岸側に比べると全体に岩盤がやや風化している。アバットの直下で、各々上流・下流へ傾斜約 35 度で傾斜する粘土シームを伴う滑り面が観察され、それらが形成する楔状の岩盤ブロックが破壊によって失われて凹状部をなしている。

左岸側に残る基礎岩盤の楔状の形状を示す破壊跡を遠望する。

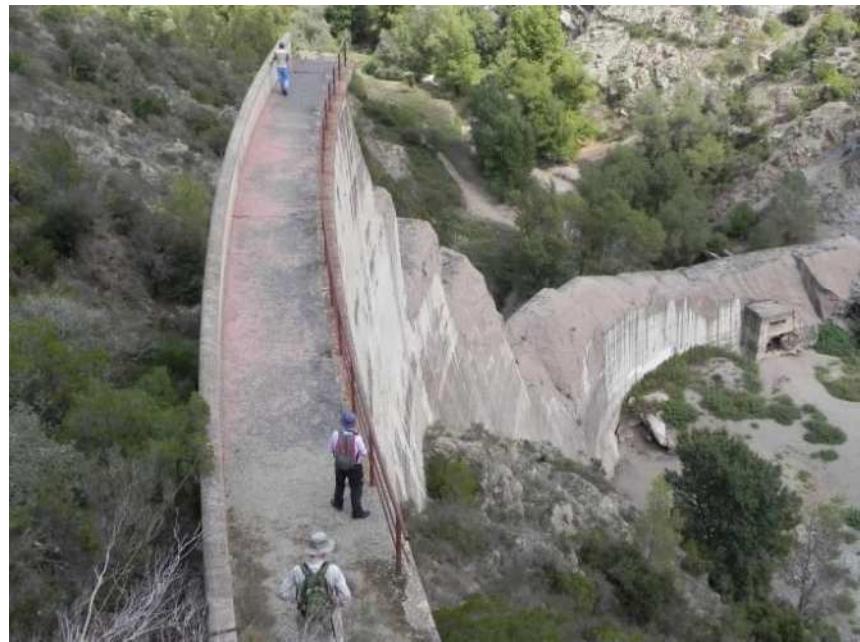
写真－4.5

右岸側のアバット部では、堤体上流側の岩盤との間に人が深さ 8m も降りていけるような大きな開口亀裂が生じた。ダム堤体は明らかに右岸端を中心に回転する変位をしている。

右岸の堤体残存部上で調査する団員. 現在は右岸堤体背後に  
あった開口クラックは埋まっており認識できなかった.

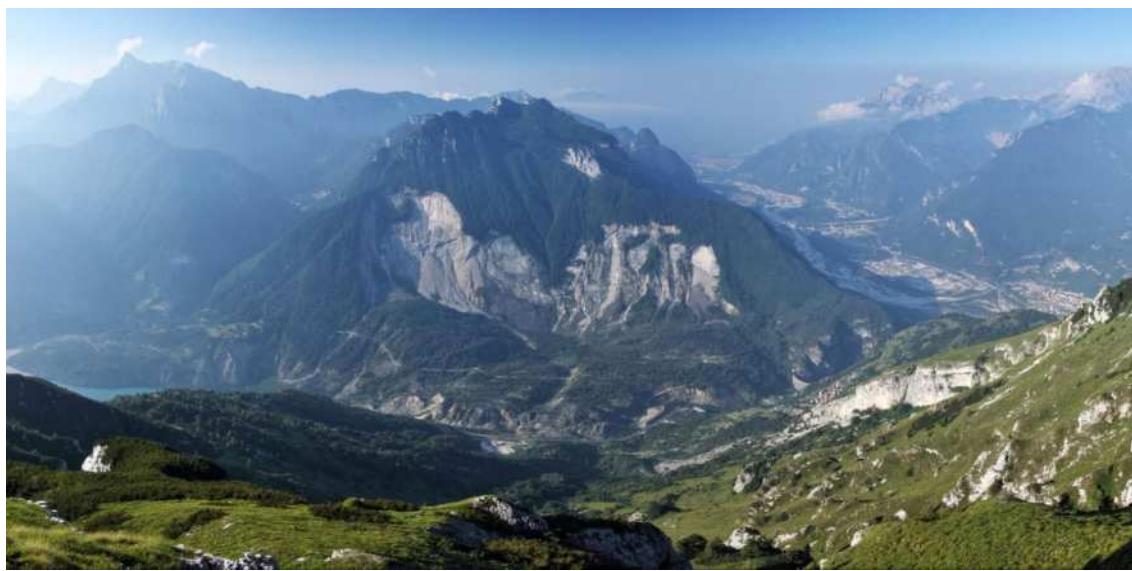
写真-4.6

10 月 9 日にトック山の標高 570～1,350m の斜面から、幅約 1,800m、移動延長 1,500m、およそ 2.7 億 m<sup>3</sup> とされる岩盤が貯水池に滑り落ちた。地すべりの厚さは最大 250m、水平に 300～400m 移動し、その速度は 20～30m/秒(約 100km/時)といわれる。崩落によって貯水池の水は段波となって貯水池から最大 235m もの高さに達し、ダム頂から 100

バイオントダム左岸の崩壊斜面全景、右方にダム、左方に上流に残存する貯水池が見える。IAEG ホームページより

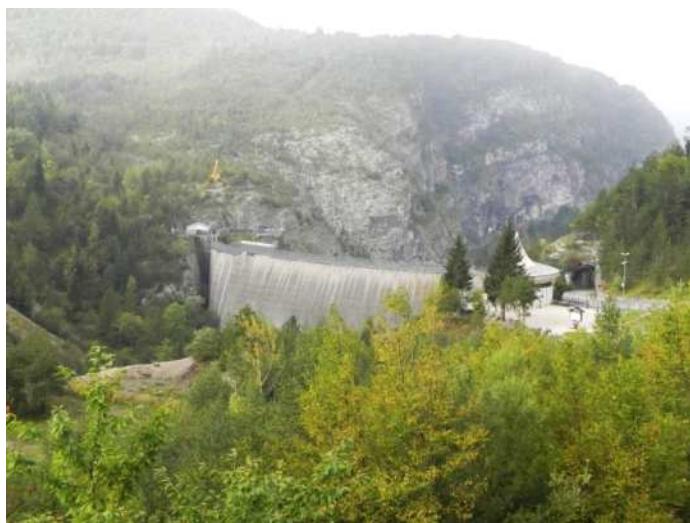
写真-4.11  
右岸からダム上流面を望む

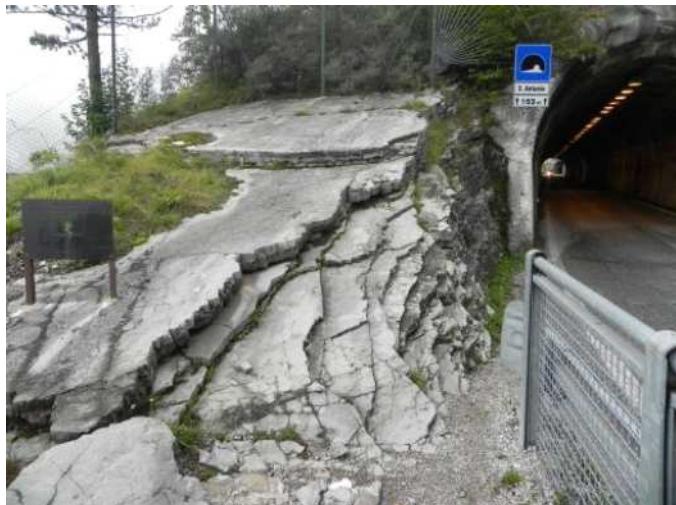
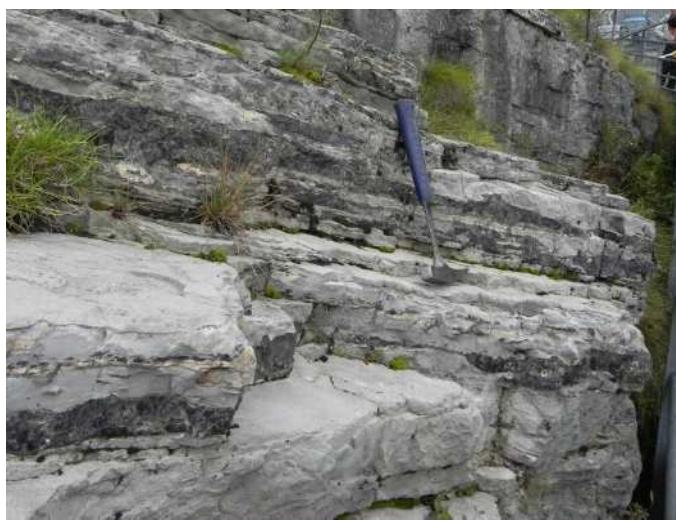
写真-4.12  
ダムサイト右岸に見られる層理面  
が明瞭な石灰質泥岩ないし泥質石  
灰岩

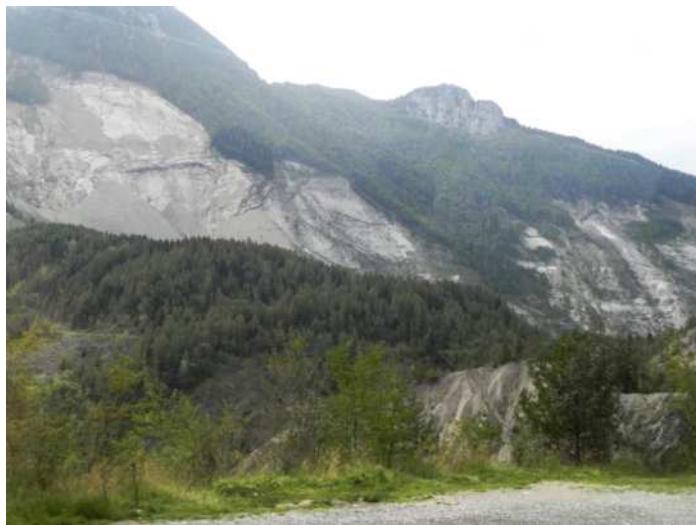
写真－4.13

上流右岸側から崩落後の斜面  
と移動土塊を望む

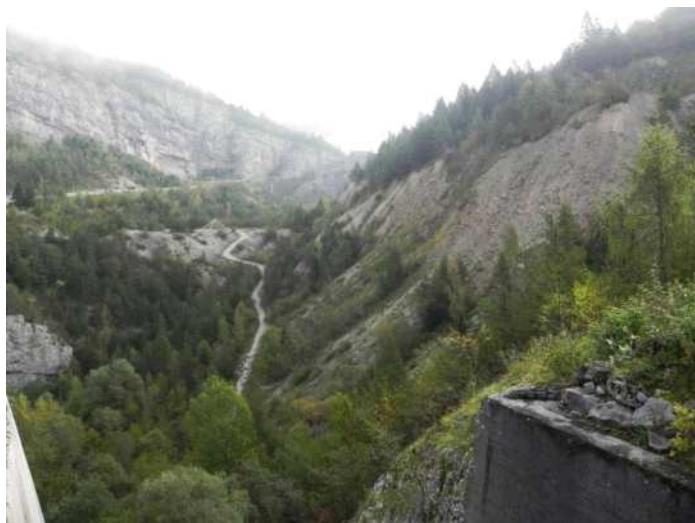
写真－4.14

ダム天端から移動土塊で埋め  
尽くされた先端部を望む

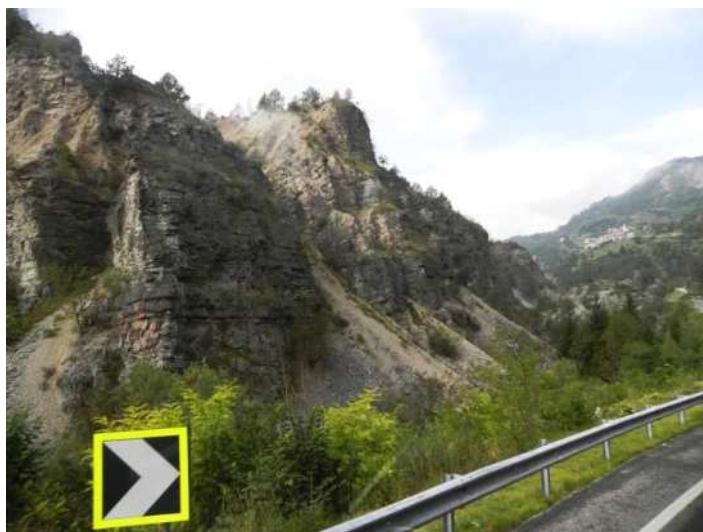
写真－4.15

Semenza 博士と Ghirotti 博士は、このバイオント峡谷の右岸で見られた古期の移動岩盤があまり破碎・変形していないことから、古期に起きた辺りも極めて移動速度が速かったことを示唆しており、地質技術者により慎重な観察力が求められると述べている。

右岸に見られる巨大な地すべり  
移動岩塊の先端部
