24. 花崗岩未風化岩塊分布斜面における

落石対策の調査・設計事例

復建調査設計株式会社 ○西村 一彰
井上 基
坂本 省吾
香川県高松土木事務所 寒川 貴之

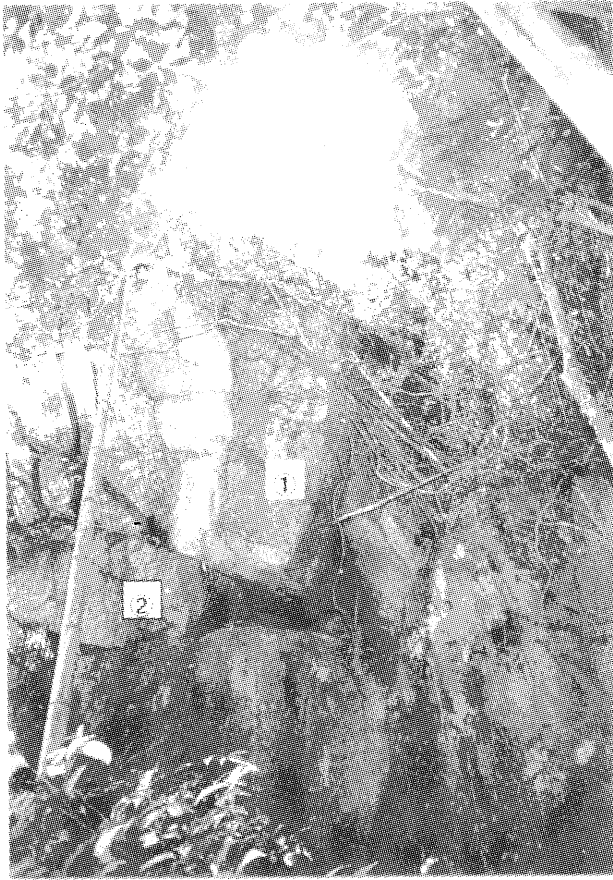
左写真-1 B-B'測線上の基岩から完全に分離した未風化岩塊

各未風化岩塊の特徴は、露出が比較的小さい不完全な浮石から、完全に地山から分離した浮石（図-2、写真-1の①、②岩塊参照）や、鉛直方向に細長い形状の浮石（図-3、写真-2の①~③、⑤岩塊参照）も認められた。また、いずれの未風化岩塊も、岩質が硬質であるものの、ほぼ水平方向の密着亀裂が発達している。

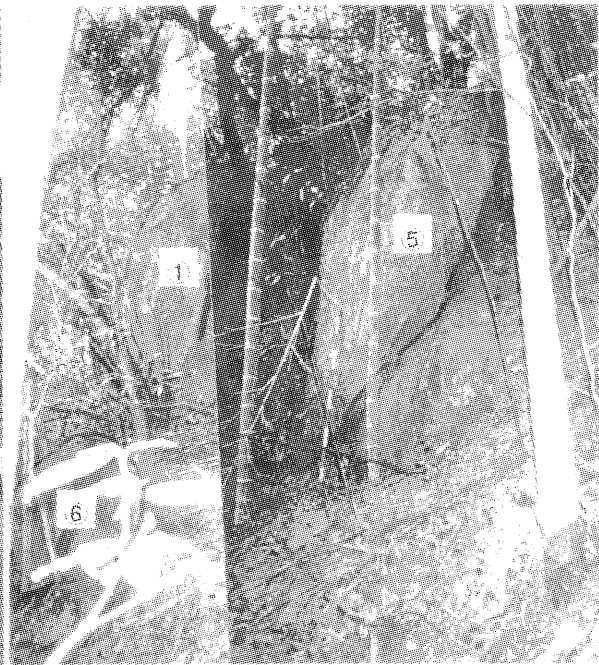
上写真-2 C-C'測線上の鉛直方向に細長い形状の未風化岩塊
