2. スリランカの地形・地質

3. 災害調査地

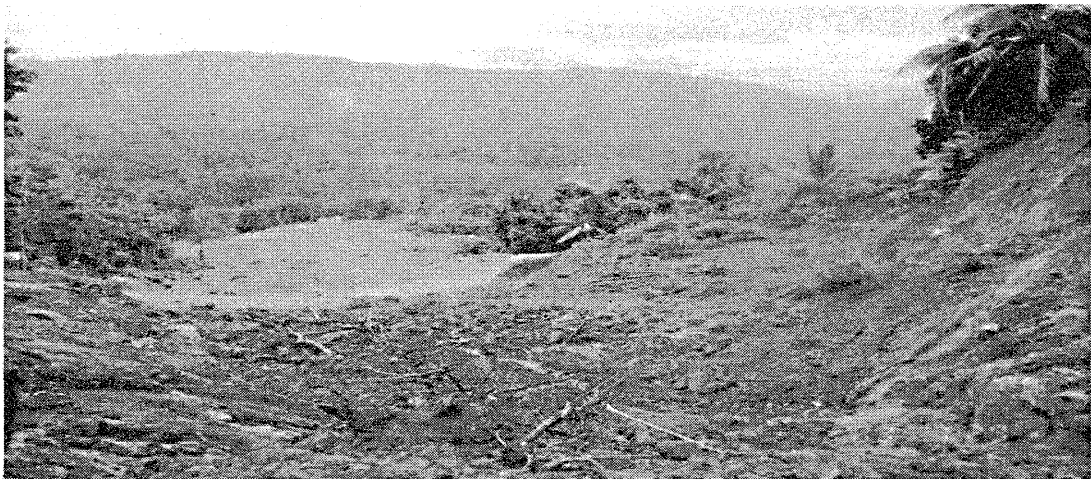
写真 1 Deniyaya における崩壊地（手前が今回の調査地。前方の崩壊地でも大きな被害が発生した）

崩壊が発生した斜面は平均約 40 度の傾斜で、崩壊の源頭部から土砂が移動した末端まで約 400m 以上におよぶ。崩壊が発生した斜面は源頭部から下約 130m の斜面である。岩石は片麻状構造が明確に発達した片麻岩で、片麻状構造 (N30-50E) が斜面 (走向 N30E) にほぼ平行に発達している。またペグマタイト脈の走向も片麻状構造にほぼ一致している。さらに、節理も斜面にほぼ平行に近く発達しており、所々に新鮮な岩石の節理面が流れ盤的に認められる。その上に著しく変質し土壌化した土砂が堆積していたようである。さらに特質すべきはその節理面に数 mm から 1cm 程度の薄い粘土層が残されており、崩壊以前にはこれら節理面に粘土層が全体に覆っていたと推定される。

Deniyaya 地域では今回数カ所で大きな斜面崩壊が発生している。住民によると発生時刻は 5 月 17 日午後 5 時半ころとのこと（ただし、住民はほとんど時計を持っていないので、正確ではない）。ここで報告する斜面崩壊による被害は死者 14 名（住民によっては 21 名）、遺体が発見されたのは 4 名で、残りは行方不明のままである。

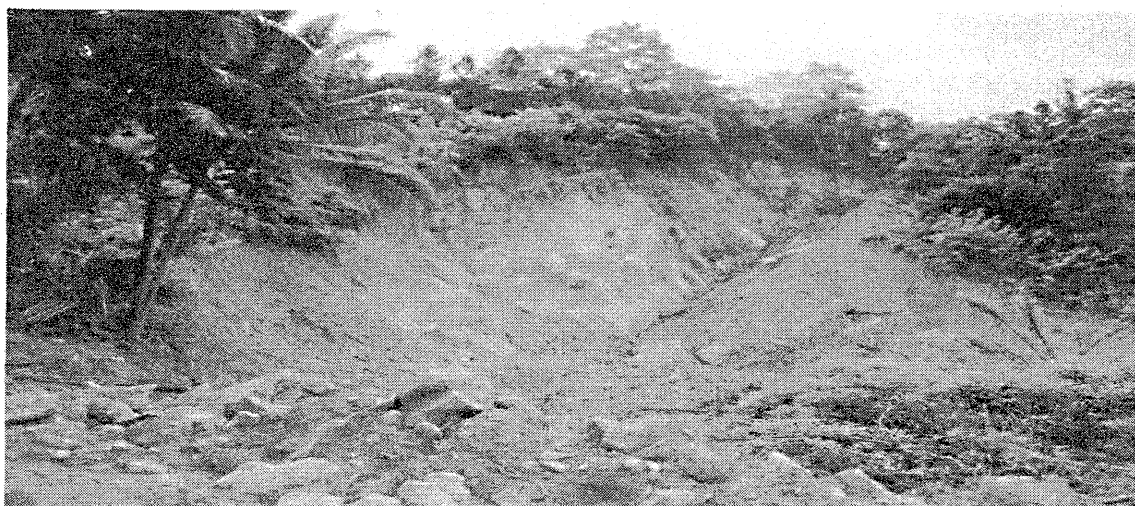
この崩壊地は Ratnapura 近郊に位置している。崩壊した斜面は巾約 30~50m、長さ約 80m で、土砂移動距離は約 400m である。崩壊斜面の傾斜は約 40 度、走向は E-W である。崩壊斜面の源頭部は V 字形を呈し、特に東側斜面には明確な節理面 (走向: N45° W, 傾斜: 30° S) が発達している。一方西側は不規則な斜面となっている。東側に見られる節理面は西側の斜面の下にも繰り込むように発達している。この節理面全てにわたり巾数 cm の褐色から灰色粘土が形成されていたようである。西側斜面にも南北方向に発達する節理面があり、その面にも巾約 20cm の灰色粘土がうめている。

写真 2 *Ralwadia* の崩壊地

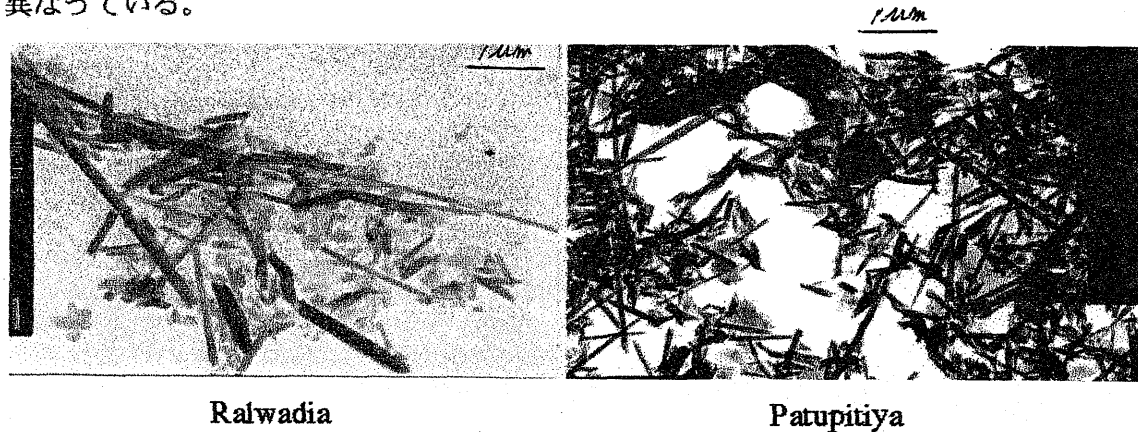
前述したように、X線回折分析によりほとんどの試料はハロイサイトである。しかし透過電子顕微鏡観察によると、その結晶形態はチューブ状であるが、崩壊地の場所によりそのチューブの形態に違いが認められる。例えば、Ralwadia ではチューブの中も太くまた長い結晶である（写真5）。しかし、Patupitiya では一般的にハロイサイトのチューブは短く、細い。また、それぞれの崩壊地での産状の違いによっても形態は異なっている。

写真5 透過電子顕微鏡写真
