10. 表面波探査の河川堤防への適用事例

Case Study of Surface Wave Method to River Embankment Survey

長友 美香（香川大学工学部）

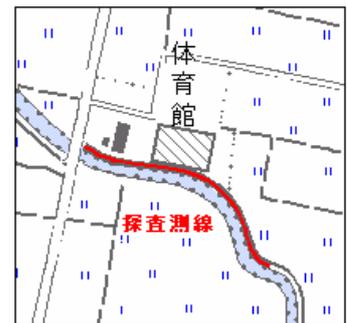
図-1 調査位置図

図-1 に探査測線を示す。調査地点は、物部川流域の香長平野であり、神母木を扇頂とした扇状地に位置し、海岸線には砂丘が発達している。また検討地は扇状地の末端部に近く、上部から砂礫を中心とした沖積層が厚く分布している。大部分が砂礫主体であるが、表層部や部分的には軟弱粘性土層の分布も想定される。

航空写真、地形図により、体育館の建設や河道改修にあたって、原地形が北寄りに蛇行していた流路を、線形に改修した経緯が推察された。つまり、左岸下部には伏流するような水みちが、道路の陥没を引き起こしているといったメカニズム、あるいは誘因としての可能性が考えられる。

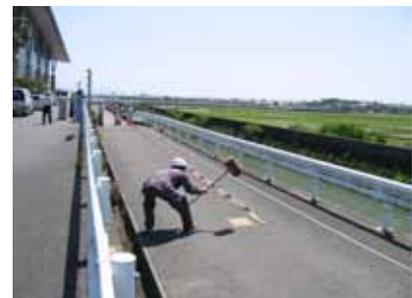
写真-1 表面波探査実施状況

写真-1 に表面波探査の実施状況を示す。探査区間は河川左岸堤防 300m と設定した。起振はカケヤで行い、必要に応じて複数回の起振を加算した。受振器には固有振動数 4.5Hz の速度型地震計 24 個を用い、受振器の設置・交換や移動を効率的に行えるランドストリーマケーブルを使用した。間隔の違いによる探査結果を比較するために、受振点および起振点間隔は 1m, 2m の両方で調査を行った。

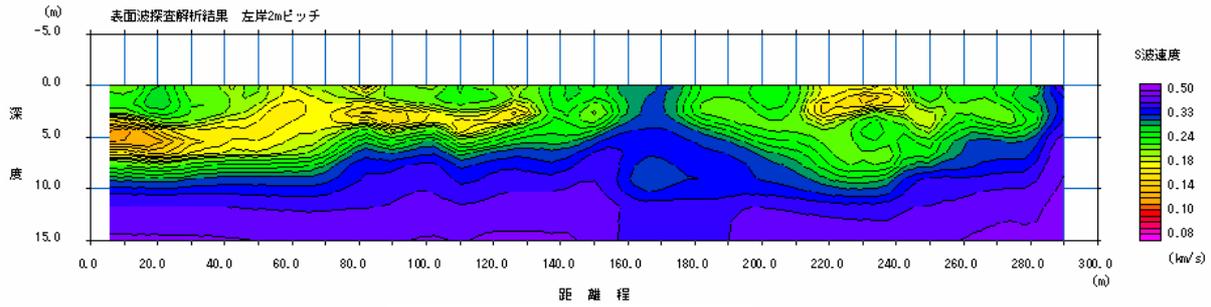
(a) 受振点間隔: 2m ピッチ

図-2 表面波探査による S 波速度構造図

図-2 (a), (b)に表面波探査 2m 及び 1m ピッチの S 波速度構造図をそれぞれ示す。2 m, 1 m ピッチとも左岸の S 波速度構造は概ね 3 層に分けられる。第 1 層の厚さは 2~3m、第 2 層の厚さは 5~7m、S 波速度は 150~290m/s で、160m 付近で 300m/s と高くなっている。受振点間隔の違いによる S 波速度の解析結果に大きな違いは見られない。

図-5 に左岸 230～290m 地点での両探査の解析結果を示す。地中レーダで見られる影は鉄筋とカルバートを探知したものである。同地点での S 波速度構造に、深度 2～5m の所に速度の低い地盤が現れている。表面波探査では、地中レーダで捉えられなかった下部の異変を捉えることができると言える。2mピッチ同地点での S 波速度構造では、この低速度層を捉えてはいるもののはっきりとは分かりにくい。1mピッチの方がより詳細に結果を求めることができるので、このような結果になったと考えられる。

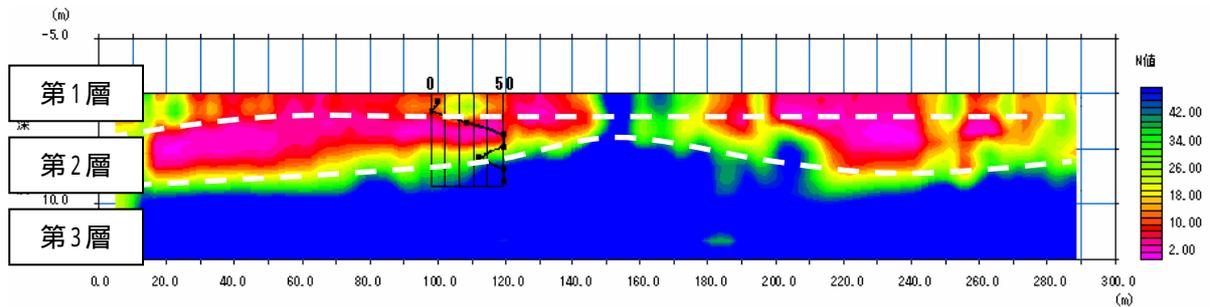
図-3 推定 N 値構造

図-3 に、S 波速度から求めた推定 N 値を示す。推定 N 値は 5~35 で、既往のボーリング結果とも概ね一致している。

表-1 に、表面波探査での S 波速度と推定地質構造をまとめた。S 波速度構造 0~150m までは、第 1 層に 180m/s 以上の S 波速度が分布しており、その下の第 2 層には第 1 層よりも低い S 波速度が分布している。このことから、沖積砂礫質土層である第 2 層は地盤が緩いと考えられる。また、第 1 層にも S 波速度の低い部分が多々見られる。これらの地点は軟弱な第 2 層の影響を受けた可能性が考えられる。これまでに何らかの変状があった箇所も、この第 2 層の影響を反映したものとと言えるだろう。

以上の結果より、表面波探査から得られた S 波速度構造では、堤体盛土、沖積砂礫質土層と基礎地盤の区分を確認することができ、堤防の地質構造と良い対応を示した。堤体盛土の S 波速度は概ね 200～290m/s の値を示したが、地表近くの一部、および第 2 層では S 波速度 200m/s の低速度層になっている。また、N 値と S 波速度の関係は、既往のボーリングデータと矛盾しなかった。このことから、調査地の堤体は概ね N 値 10～20 と低く、砂礫質であるため、緩い地盤だと言える。また、N 値 10 以下の粘性土層の挟在する可能性のある箇所も見られた。これら N 値の低い地点では S 波速度も低く、旧河道の影響を受けた軟弱な地盤である可能性があり、今後路面陥没などの変状が起こる恐れも考えられる。

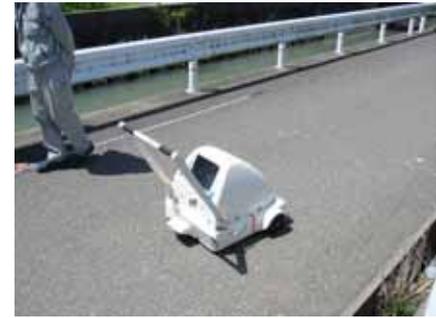
写真-2 地中レーダ探査状況

写真-2 に地中レーダでの探査状況を示す。用いた地中レーダ（アイレック技建製）は、地中における電磁波の反射・屈折・透過などの物理的現象を利用して地下構造を探査する方法であり、探査深度は約 2～3m である。探査区間は表面波探査と同じく、鯖野川左岸堤防約 300m と設定し、堤防端から 1m, 2m, 3m それぞれ堤内側に離して測定した。

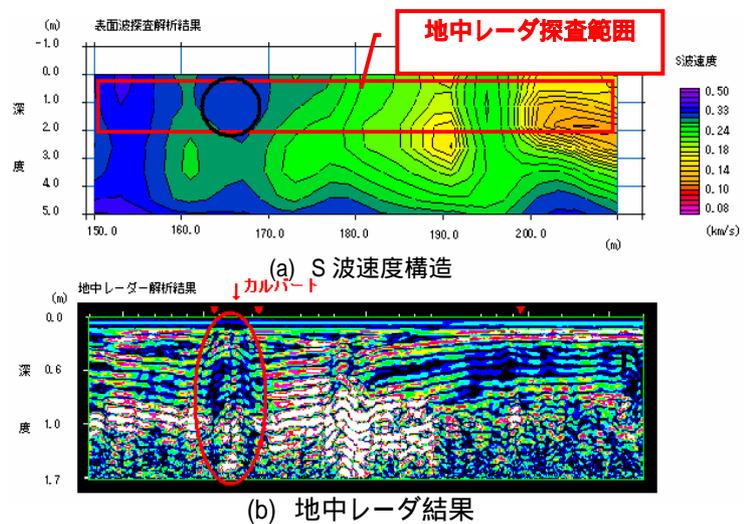
図-3 カルバート箇所における比較

図-3 に左岸 150～210m 地点の表面波探査と地中レーダの解析結果を示す。地中レーダ結果より、160～170m 地点ではカルバートが検出された。表面波探査でも同地点では S 波速度が高くなっている。S 波速度は物質の硬さなど工学的な目安となる剛性率に直接関係する値である。そのため硬い(密な)地盤ならば速度は速く、反対に軟らかい(緩い)地盤ならば速度が遅くなる性質を持っている。図-3 に示した地点では、カルバートに反応して S 波速度が高くなったと考えられる。

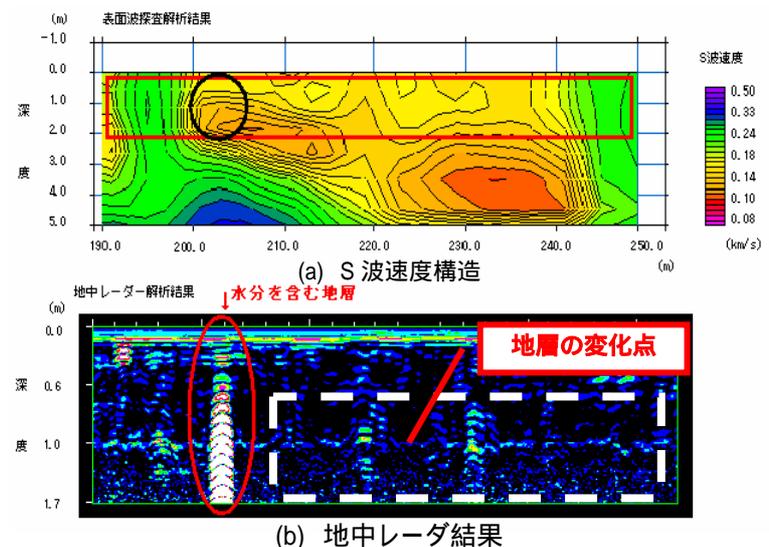
図-4 水分を含んだ箇所における比較

図-4 に左岸 190～250m 地点での両探査の解析結果を示す。地中レーダの 200～210m の間で見られる影は、水分を含んだ地層が存在する可能性を探知したものである。また同探査で 210m 地点から地層の変化点を探知している。S 波速度構造でも 200m 付近で速度が低下しており、以下 240m まで低速度層になっている。このことから、他点よりも地盤が緩んでいる可能性がある。これらの結果から、左岸 200～250m 地点は旧河道の影響を受けた軟弱な地盤であると考えられる。
