## 7. なぜ松島湾奥の津波被害が小さく、湾口の島々で岩盤崩壊が多発したのか？

Tsunami and landslides due to the 2011 off the Pacific coast of Tohoku Earthquake in the Matsushima Bay, Miyagi Prefecture

○長谷川修一（香川大学工学部）

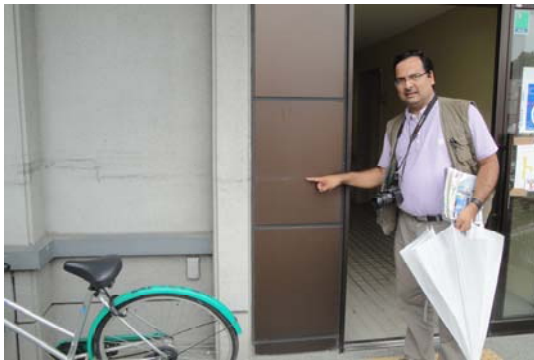
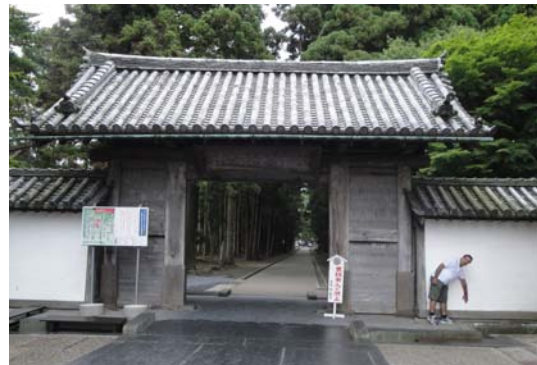
図4 松島海岸では、海際で約 1.2m の浸水深、瑞巖寺山門で約 0.5m の浸水深で被害は軽微。

これに対して、同じく沈水海岸とされる宮城県の松島湾奥の松島町では3m前後の津波浸水高に留まり（図2）、建物などの被害は小さく、死者は2名に留まった（宮城県，2011）。浸水深は、海岸際の松島島巡り観光船のレストハウスでは約1.2m、海から約200m内陸の瑞巖寺山門では約0.5mであった（図4）。一方、外洋に面する東松島市では8~9mの津波浸水高によって、死者・行方不明者は1,143に達した（宮城県，2011）。

観光遊覧船のレストハウス

瑞巖寺山門

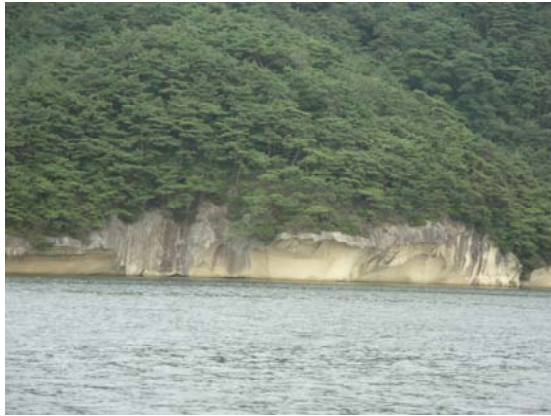
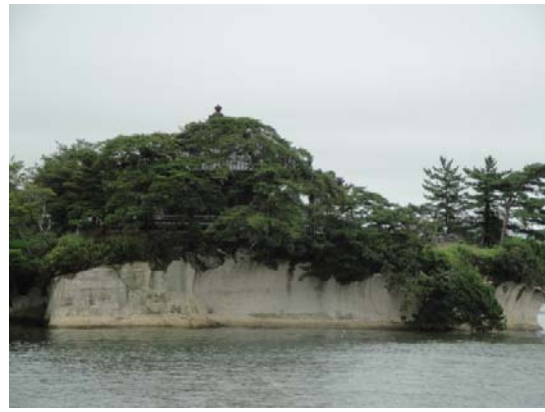
図7 松島湾における崩壊の発生していない海食崖  
緩みのない塊状砂岩層では、海食によってオーバーハングしても、岩盤崩壊は発生していない。

松島湾口の島々では岩盤崩壊が多発している。図 5 は、国土地理院撮影の空中写真と斜め写真による判読と、遊覧船と貸切船による現地調査によって作成した松島湾周辺の斜面崩壊分布図である。これによると、七ヶ浜半島から宮戸島にかけて大小の島々に 100 箇所以上の斜面崩壊が発生している。特に、桂島、浦田野々島、寒風沢島に斜面崩壊が集中している。斜面崩壊のほとんどは、岩盤の緩みが発達した互層が崩落した岩盤崩壊で、斜面表層の土砂が滑落する表層崩壊は極めて少ない (図 5)。なお、塊状砂岩からなる緩みの発達していない海食崖では斜面崩壊はほとんど発生していない (図 6)。これに対して、不動岩盤の松島丘陵ではわずかに道路沿いに表層崩壊が分布するだけである。

宮戸島

五大堂

このような斜面崩壊の分布密の違いは、島の海岸斜面が松島丘陵と比較して松を主体とする貧弱な植生であり、また海岸侵食によって不安化していることが一因ではあるが、塊状砂岩からなる緩みの発達していない海食崖では斜面崩壊はほとんど発生していないので、植生と海岸侵食だけでは説明することは難しい。また、国土地理院 10mDEM を使用して作成した地震による表層崩壊危険度 F 値 (内田ほか, 2004) の分布によれば、松島の陸上部と島嶼部の F 値に大差はない (図 7)。岩盤崩壊が多発した島々は、陸上部と同じ松島層群から構成されるが、地すべり移動体 (流山) のため潜在的な割れ目が発達し、地すべりによって岩盤の緩みが発達した部分が地震動によって集中的に崩落したためと説明することができる。
