5. 高知県沿岸の津波痕跡調査

Traces of tsunami-induced event, along the coast of Kochi

○木下博久 松木宏彰 藤井照久 中井真司 渡邊真悟
 (復建調査設計株式会社)
 村山夕佳 浦田敏郎 中村征彦
 (高知県危機管理部)

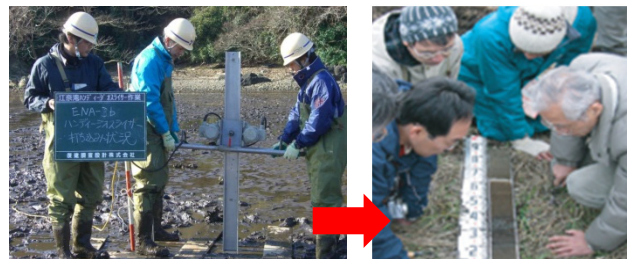
図-4 ジオスライサーの作業模式図(ハンディタイプ、上写真は採取試料の例)

地質調査は、海岸線に延びる浜堤の高度変化や後背湿地の広がり、低地の構成地質などを考慮して、津波堆積物が保存されている可能性の高い地点においてジオスライサーによる地層試料採取を実施した。本手法は、箱型のサンプラーを地中に挿入し、地下の地層を乱れの少ない状態でかつ定方位で採取するサンプリング技術である(図-4)。採取した試料は幅10～40cmの断面があるため、地層の堆積構造を詳細に観察することができる。このほか、現在施工中の各種工事現場において、床掘り工事などで出現した掘削壁面の観察を行い、表層付近の構成地質を確認した。

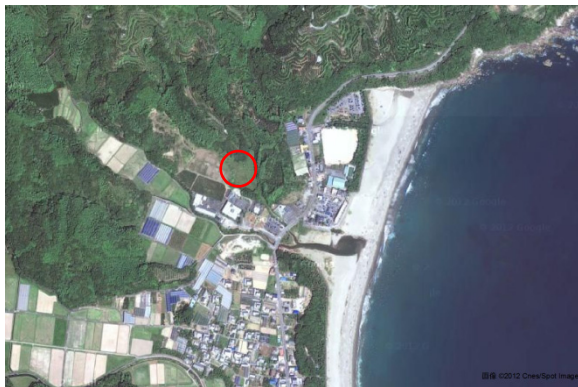
写真-1 IM 地点（上；調査位置○、下；調査状況）

本地点は、三方を山地に囲まれた谷底低地で、谷出口から約 500m 先が海岸である（写真-1）。低地は地下水で飽和された湿地となっており、構成地質は主に腐植土（ピート）と粘土からなる。採取した試料は地表面下約 4m までの地層で、その中に津波堆積物と推定される海成砂が少なくとも 3 層確認できた（写真-2）。ここでは、砂層が下位の粘土層を著しく削り込み、粘土層の一部はマッドクラスト（偽礫）となって巻きあげられている様子が見られる。砂層は円磨度の高い、淘汰の良い細粒砂からなり、現海岸付近に分布する砂層と類似している。本低地には周辺から流入する主要な河川が無いことから、この砂層は海から運ばれたもので、津波堆積物である可能性が高いと考える（現在、微化石分析・¹⁴C 年代測定等を実施中）。

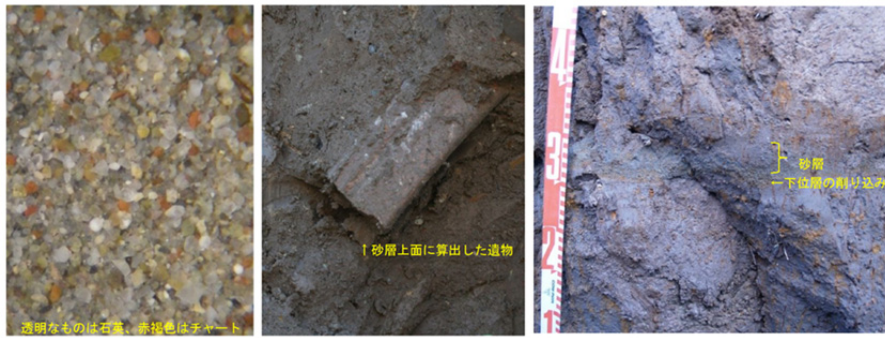
写真-5 含有物など

- ・下位層を削り込み、数枚に分かれて分布する（津波の第一波、第二波を示唆する、写真-4、中写真）。
- ・色調が海砂に似た灰白色を呈する（河川成と見られる GL-2m～-2.3m 付近の砂層は暗青灰色）。
- ・砂層内に海浜礫のような円礫を伴う（写真-4、右写真）。
- ・砂粒子は海砂に見られるように円磨されている（写真-5、左写真）。
- ・砂層上部に植物片や木片、陶器片が含まれる（写真-5、中写真）。

左：砂粒子の検鏡写真
中：遺物（陶器片）
右：近傍の掘削壁面

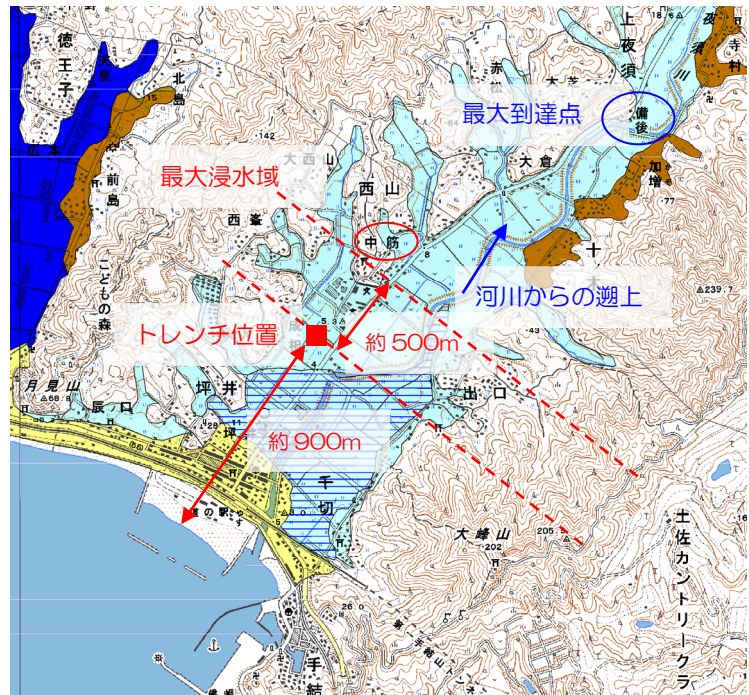
図-7 宝永津波の浸水記録と津波堆積物分布の関係

さらに、この最大浸水域の見積もり値について、古文書記録との関係を検討する。夜須平野では、宝永津波が約 1.5km 内陸の中筋にある「大宮八幡宮」の境内手前まで至り、さらに津波は夜須川を遡上して、約 3km 内陸の備後付近まで達したとされる(図-7)。ここで、河川からの内陸への遡上について考慮しないとして(最大到達域ではなく)、津波の最大浸水域で見ると概ね中筋付近とみなすことができる。トレンチサイトから中筋までは約 500m であり、これは距離程の比でみた浸水域の見積もり(約 600m)と調和的である。よって、地形条件等による違いはあるものの、津波堆積物の分布性状(層厚、地質構成、粒度、層相、海岸線からの距離)によって、津波の最大浸水範囲がある程度のオーダーで推定できると考える。
