# 11. 阿蘇カルデラ斜面における斜面崩壊・土石流の発生頻度

## Frequency of occurrence of slope failure and debris flow at the caldera wall slopes of Aso volcano, Central Kyushu

○西山賢一（徳島大学）鳥井真之（熊本大学）・星出和裕（熊本大学）・若月 強（防災科研）・横田修一郎（島根大学名誉教授）・井上 弦（埼玉大学）・中尾賢一（徳島県立博物館）

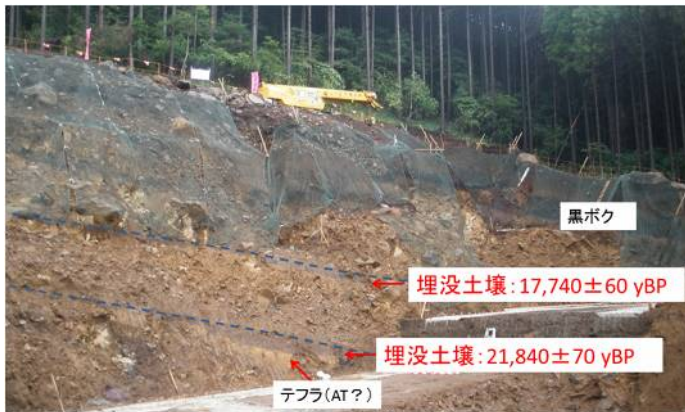
図5 立野地区の年代試料の採取位置と結果

角礫層の堆積年代を推定するため、角礫層中の埋没古土壌ならびに炭質物を採取した。立野新所地区では埋没古土壌を2層準(図5)、野中地区では埋没古土壌を1層準(図6)、手野地区では炭質物を1試料(図7)の計4試料であり、これらのAMS<sup>14</sup>C年代測定を行った。年代測定は(株)加速器分析研究所に依頼し、 $\delta^{13}\text{C}$ 補正を行った年代値(yr BP)と、暦年(cal BC/AD)の両方を求めた。暦年は2 $\sigma$ の範囲で表示した。

立野新所地区では、上位の試料(黒ボク土)が $17,740 \pm 60$  yr BP(暦年: 19,781 cal BC~19,276 cal BC)、下位の試料(黒ボク土)が $21,840 \pm 70$  yr BP(暦年: 24,279 cal BC~23,930 cal BC)という値が得られた。野中地区の試料(黒ボク土)では $9,460 \pm 30$  yr BP(暦年: 8,836 cal BC~8,632 cal BC)、手野地区の試料(炭質物)では $3,460 \pm 20$  yr BP(暦年: 1,880 cal BC~1,732 cal BC)が得られた。

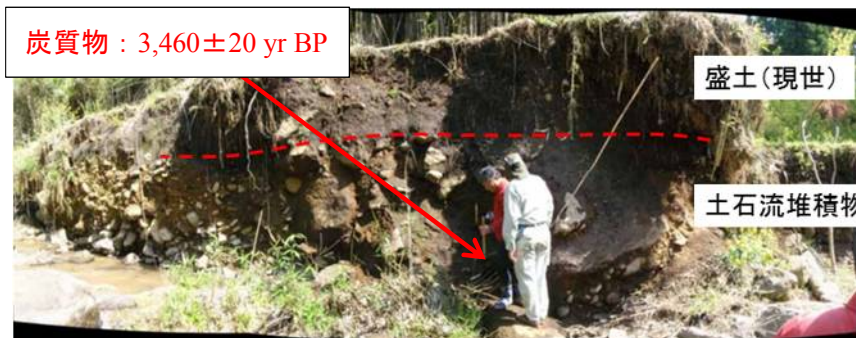
図6 手野地区の年代試料の採取位置と結果

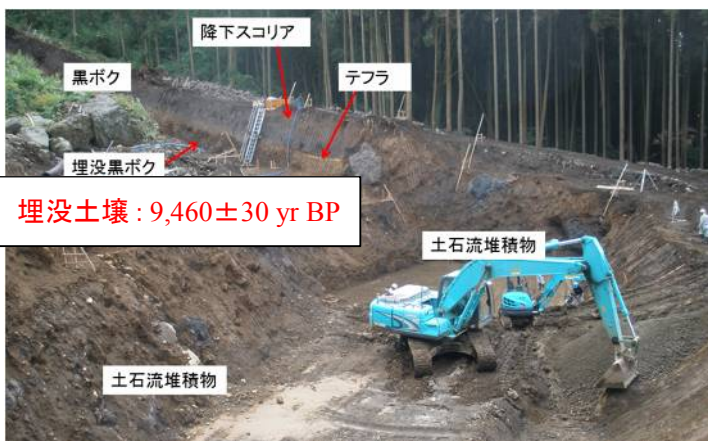
図7 野中地区の年代試料の採取位置と結果
