2. 高知県仁淀川町の大引割チャート西部に形成された線状凹地の構造

Structure of linear depressions formed at the western part of Ohikiwari chart
in Niyodogawa Cho, Kochi Prefecture

○藤澤 彰 (高知大学)・横山俊治 (高知大学)

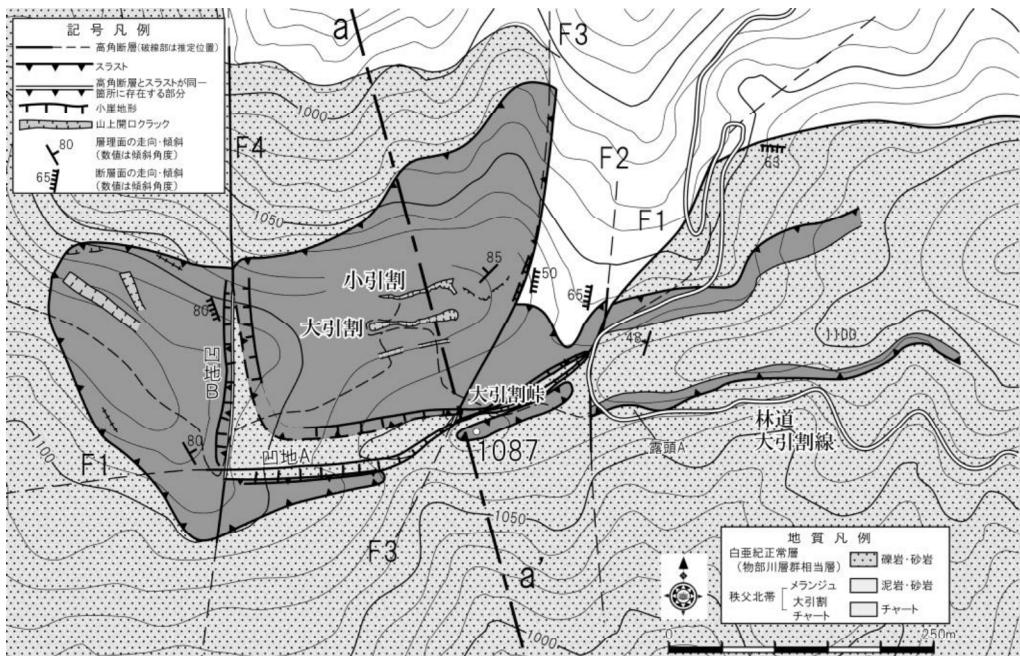
図 1 大引割チャートの地質図
(加藤ほか (2008) を一部修正)

高知県を代表する仁淀川水系と四万十川水系の分水界をなす山稜に位置する大引割地域も、平坦面に多数の線状凹地が発達する地域のひとつである。大引割地域には、秩父帯北帶に属する大引割チャート（加藤ほか, 2008 が命名）が、クリッペとして白亜系の砂岩・礫岩（物部川層群相当層）に北から衝上していて（図 1）、そこに多数の線状凹地が発達している。

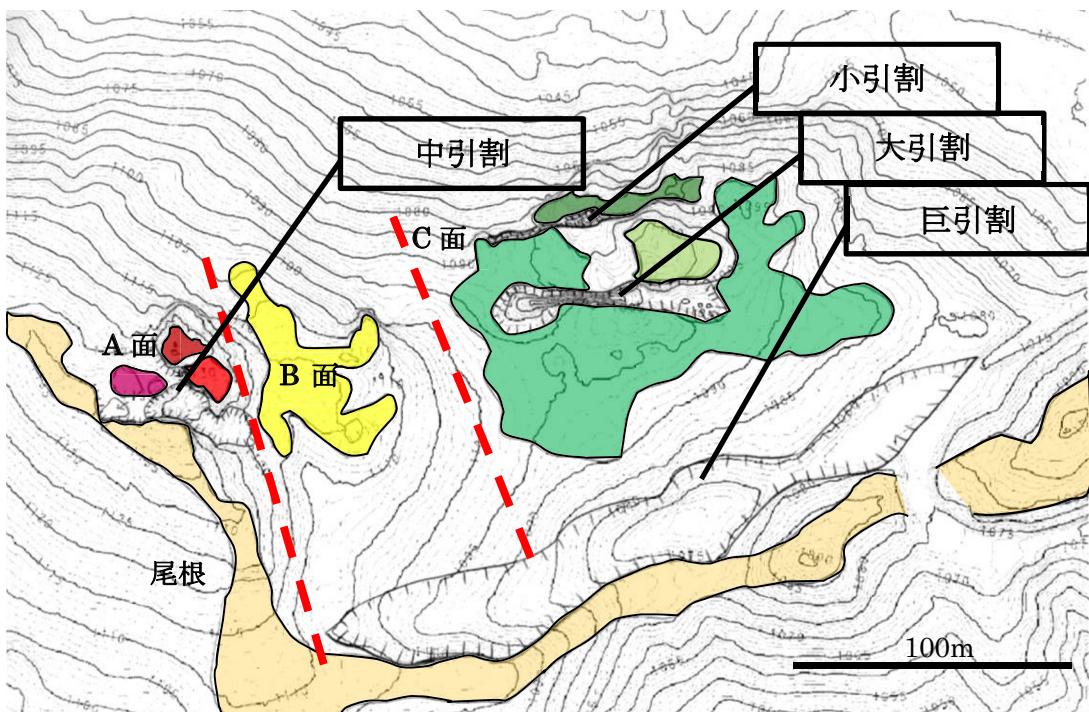
図2 地形平坦面区分図（藤澤・横山（2015）を一部改正）

大引割チャートの南縁部には、東方には鳥形山に向かって、西方には黒滝山に向かって続くやせ尾根が延び、その北側に平坦面が広がっている（図2）。平坦面は、標高の異なる3段の平坦面（A面、B面、C面）に分かれ、東ほど標高が低く面積が広い（藤澤・横山, 2015）。このやせ尾根と平坦面群の間には、幅の広い線状凹地が発達しており、B面とC面に沿って発達する特に幅が広く長い線状凹地を巨引割、A面に沿って発達する線状凹地を中心引割と命名した。

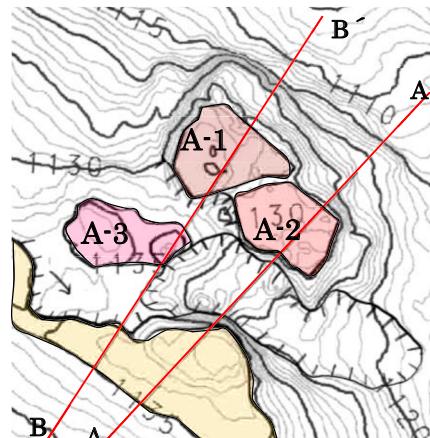
図 3 A 面に見られる個々平坦面

A面はさらにA-1、A-2、A-3の三面に細区分できる（図3）。A面を含む領域は、北東に向かって、やせ尾根、中引割と命名した線状凹地、A-1面とA-2面と配列し、線状凹地の内部にA-3面が位置している。

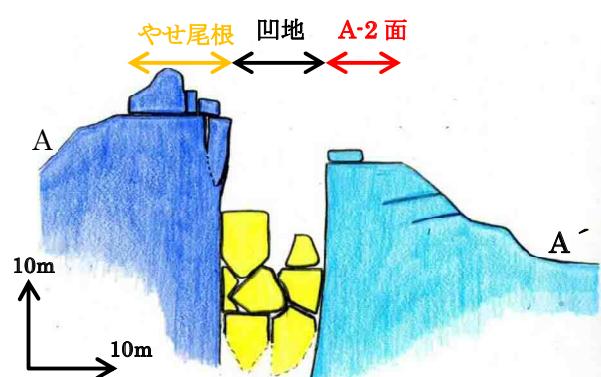
図 4 A-A' 断面模式図

なし、やせ尾根の北の崖として崖上端部はクラックが発達し、浮き石状になっているところもある。中引割の南側壁は、中引割の凹地底面にあたる角礫の地表面よりも深いところまで延び、最深は約 30m を越える（図 4）。

A-1 面と A-2 面の岩盤には、全域に多数の開口クラックが発達している。たとえば、ほぼ東西に延びるクラックによって、元々ひとつであった平坦面に 2 面に分断されたのが、現在の A-1 面と A-2 面で、西側の A-1 面より東側の A-2 面が 2m 下がっている。A-2 面の南の崖にあたる中引割の北側壁の高さは、凹地底面の角礫の地表面よりも深いところまで延び、最深で約 15m あった。図 4 の位置では、A-2 面の標高はやせ尾根よりも 4m ほど低く、図 5 の位置でも、やせ尾根よりも A-1 面の標高は低い。やせ尾根に対して、A-1 面と A-2 面は陥没していると考えている。

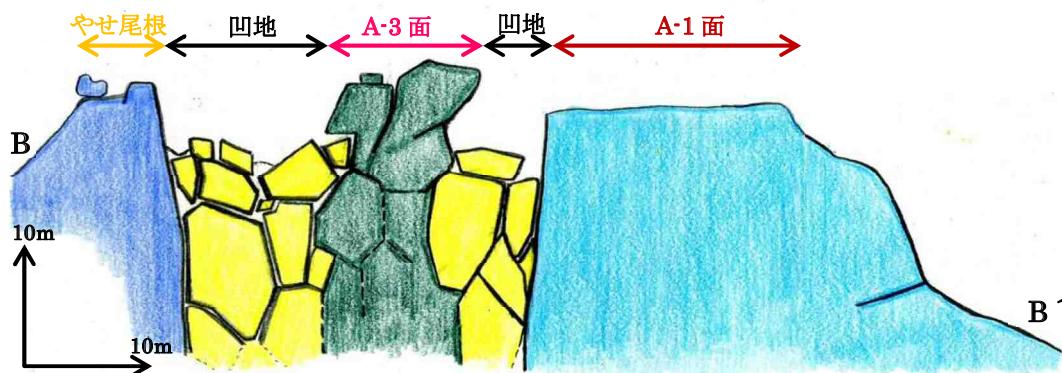
図 5 B-B' 断面模式図

A-3面を構成している岩盤は、角礫のように見えても、開口クラックによって完全には分離されていないところと、開口クラックに沿って大きな隙間があり、角礫に見えるところが共在している。平坦面上には浮き石も載っている。A-3面は中引割の内部に位置し、中引割の凹地を二股に分岐させている。図5の断面位置で明らかなように、A-3面の標高はやせ尾根やA-1面の標高よりも高い。このことは、A-3面を構成しているものはやせ尾根やA-1面から転がり落ちた転石ではなく、破壊は進んでいるものの岩盤であることを示している。

A面を含む領域では、中引割の線状凹地に対して、やせ尾根と、A-1面およびA-2面がなす平坦面とで、それぞれ二重山稜の山稜をなしているとみることができる。さらに図5の位置では、やせ尾根、A-3面、A-1面およびA-2面がなす平坦面が多重山稜の山稜をなしているとみることができる。

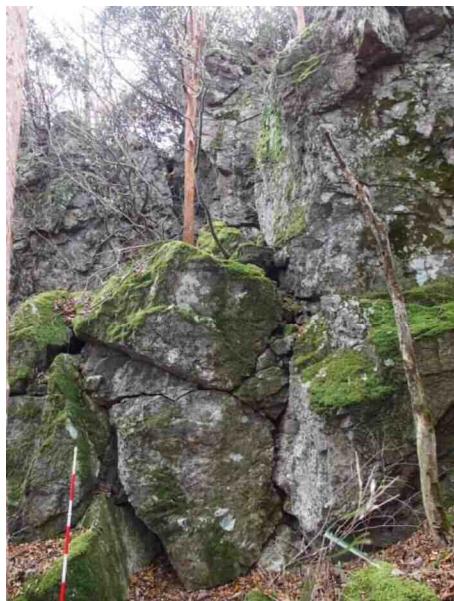
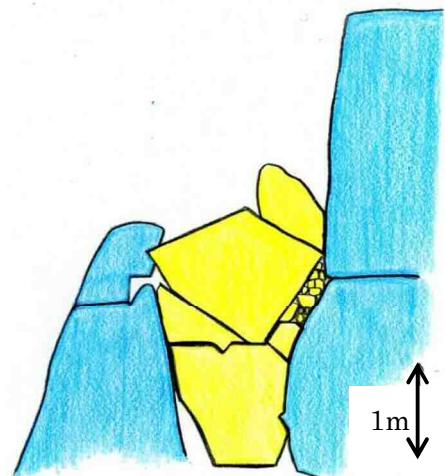
図6 変動岩盤中の線状凹地を埋める角礫岩の写真(上)とスケッチ(下)
写真背後にも、線状凹地は連続し、
そこでも角礫岩が埋めている。

中引割は規模が大きすぎて、全体像がよく見えないため、凹地の内部が観察できる小規模な線状凹地を探した。図6がその写真とスケッチで、A-1面の西端に形成されたものである。線状凹地の側壁面と角礫の間でも、角礫と角礫との間でも、開口クラックは互いに噛み合っており、現地性の破壊であることが分かる。ただ、クラックに沿って大きく開口したところもみられる。この線状凹地は背後の岩盤にも延びており、そこでも互いに噛み合った角礫が凹地にすっぽりはまっている。図6の事例および中引割では、凹地の内側に位置していた岩盤が陥没する過程で角礫に分離して形成された角礫岩であると結論した。すなわち、岩盤が陥没することによって形成されたノンテクトニック断層角礫岩であると考えている。

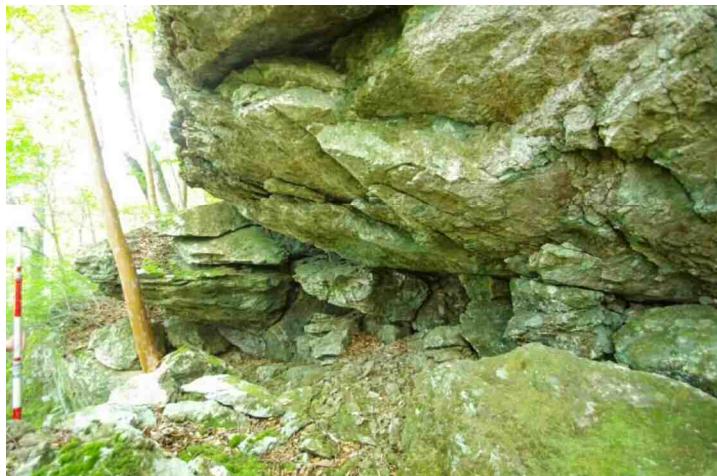
図7 低角度開口クラックに伴う破壊

中引割の側壁やA-1~A-3面の周囲の崖には、崖に向かって間隔が次第に広くなる二枚の低角度開口クラックが発達している(図7)。二枚の低角度開口クラックの間の岩盤は奥に向かって狭くなりくさび状形態をなし、破壊が進むと、複数のくさび状岩盤が形成され、それがせり出していく。さらに変形が進むと、くさび状岩盤は角礫に砕けていく。この変動にともなって、上位の低角度開口クラックの上盤がせり出すか、下位の低角度開口クラックの下盤がせり出すかの実態については今後の検討課題である。

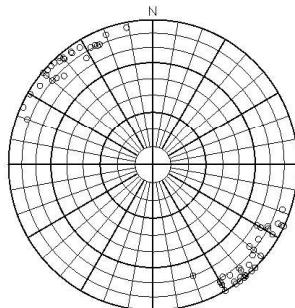
図8 チャートの層理面の走向・傾斜

やせ尾根とA-1面およびA-2面で測定したチャートの層理面は、走向N30°E~N60°Eで、傾斜70°S~70°N(多くは90°に近い)の範囲にある(図8)。

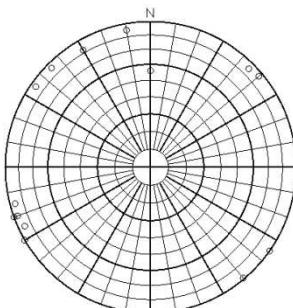
図9 側壁と崖の走向・傾斜

中引割の両側壁や、A-1面とA-2面の周囲の崖のうち、N30°E~N60°Eものは層理面に規制され、N10°W~N60°Wものは節理や断層に規制されている(図9)。やせ尾根や

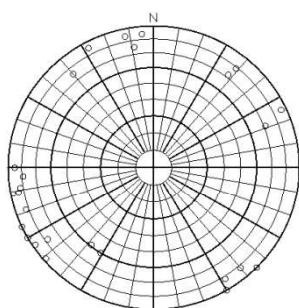
図10 クラックの走向・傾斜

A-1面およびA-2面内部に発達するクラックについても同様で、層理面に規制されたものと、節理や断層に規制されたものがある（図10）。このことから、大引割チャートの西部では、互いに高角度で交わる2方向に変動が進行しているものと考えられる。
