4. 高知県大豊町穴内における土讃線旧線跡のジオ鉄

The Geo-Tetsu Tour of disused line of the Dosan line in Ananai, Otoyo-cho, Kochi

○ 加藤 弘徳 (株荒谷建設コンサルタント)

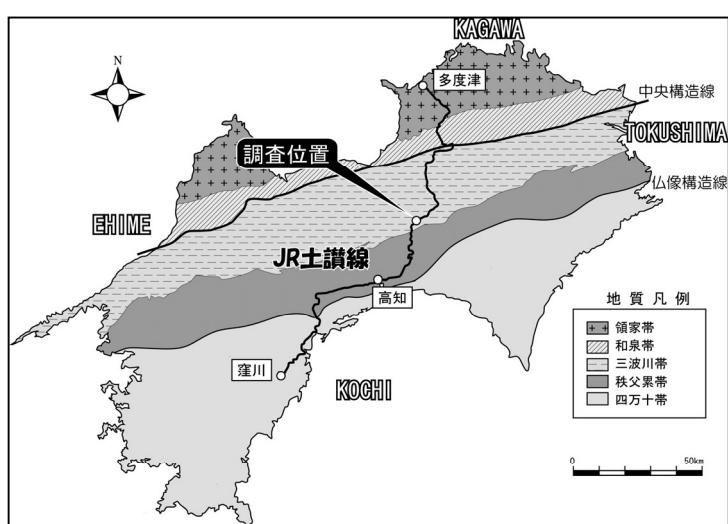
図-1 四国地方の地帯構造区分⁶⁾と調査位置

四国島はプレート運動に伴い活発な隆起運動をしているため、山が高く谷が深い。山間部では平地が限られており、鉄道は川沿いの急峻な斜面を走る。四国島の地質は北から、内帶の領家帯、和泉帯、活発な活断層である中央構造線を挟んで外帶の三波川帯、御荷鉢帯、秩父累帯、四十万累帯という帶状に配列する地質帯に分けられ⁶⁾、四国島を南北に横断する土讃線はこれらの地質帯を全て通過する（図-1）。地質帯ごとに

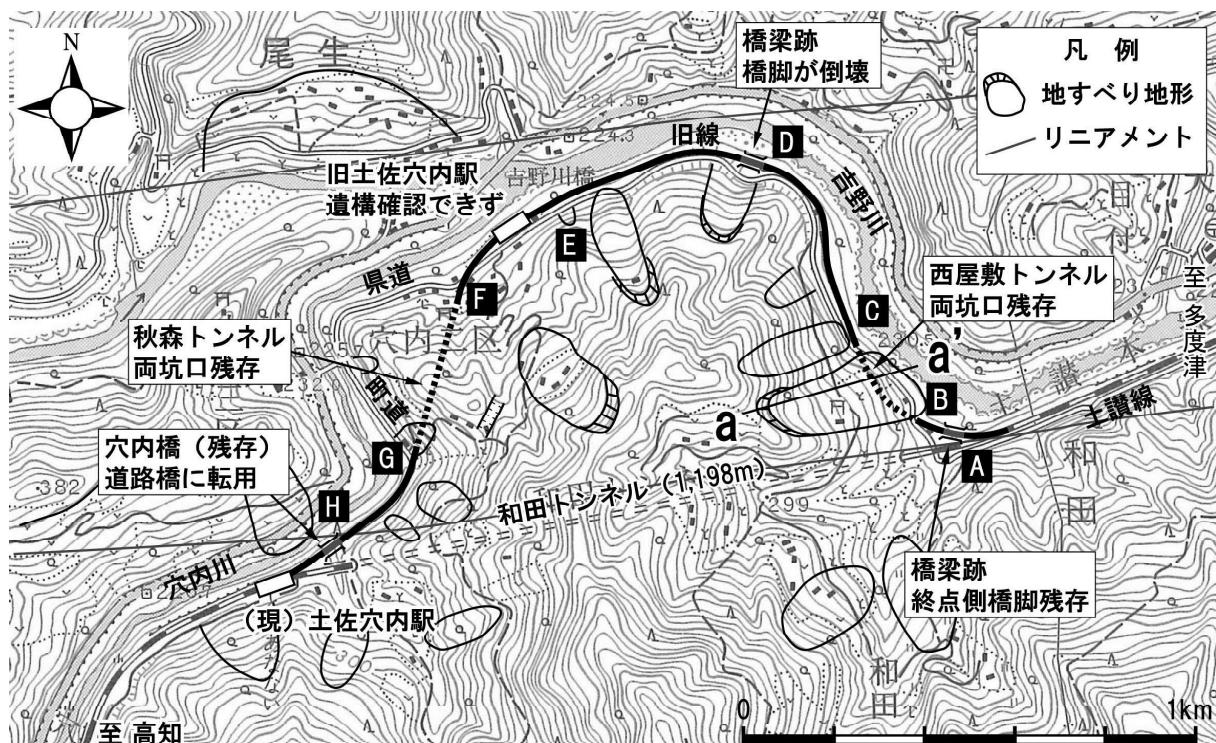
図-2に現地の地形図とルート状況を示す。同図には国土地理院2万5千分の1地形図「杉」図幅から判読される地すべり地形とリニアメントも示している。

図-2 和田トンネルによる土讃線ルート変更箇所の状況
基図には国土地理院2万5千分の1地形図「杉」図幅を用いた。

本調査の対象である旧線は、吉野川・穴内川の右岸に沿って、上述の半島状の地形の外周に沿って遠回りしながら敷設されていた。この間には西屋敷トンネル（図-2のB～C地点）、秋森トンネル（F～G地点）という2つのトンネルと、いくつかの橋梁が存在していた。また、現在は工場の敷地となっているE地点に、旧線時代の土佐穴内駅が存在した。この駅は新線への切り替えに伴い、終点（高知・窪川）側の新旧分岐点付近に移設された。

ここでは2015年8月6日に実施した現地調査の結果に基づき、旧線の遺構等の現状についてまとめる（図-2）。西屋敷トンネル、秋森トンネルとともに、すべての坑口が現地で確認できるが、坑口はいずれも塞がれており、トンネル内部の様子はうかがえない（写真-1）。起点（多度津）側の新旧分岐点の直後（A地点）には、和田谷を渡る旧線の橋梁が存在した（写真-2）。ここでは終点側の橋台が現在も確認できる。D地点の吉野川対岸の国道32号からは、吉野川右岸の河原に倒壊した橋脚が少なくとも2本確認できる（写真-3）。終点側新旧分岐点の手前のH地点には、鉄道時代のプレートガーダー橋が現存し、それは鉄道廃止後にそのまま道路橋に転用されている。道路橋として生まれ変わった橋は、移設された土佐穴内駅と旧駅周辺の集落を結ぶ大切な役割を担ったのであろう。

図-2 に示すように、このトンネルの両坑口は地すべり地形を挟むように配置されている。地形図から判読される地すべり地形は、長さ約 310m、最大幅約 200m である。地すべり地形の内部には周囲よりもなだらかな斜面が発達しており、数軒の民家や神社が存在している（写真-2）。

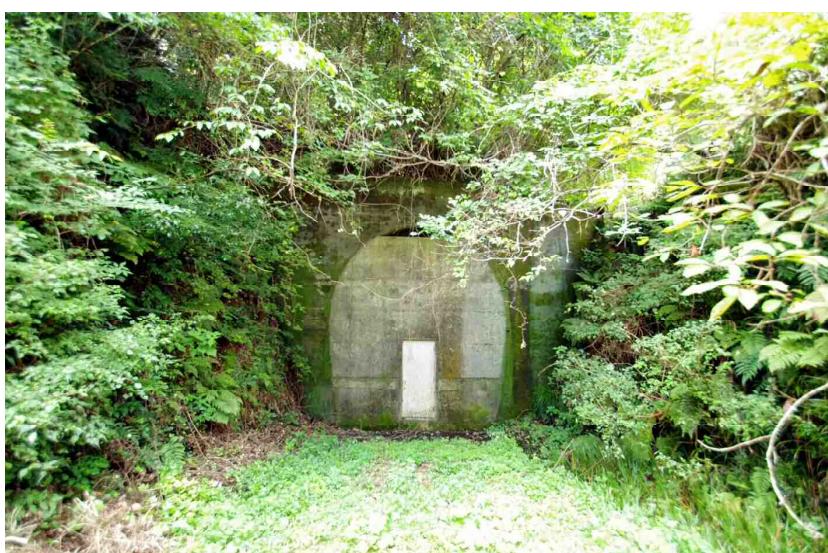
写真-1 閉塞された秋森トンネル起点側坑口（F地点）
坑口下部の隙間より湧水が排出され、外部は一部湿地化している。

湧水が各所で確認された。また西屋敷トンネル、秋森トンネルとともに、起点側坑口からは閉塞されたコンクリート蓋の隙間から一定量の湧水が流出し（トンネル縦断が片勾配であるとみられる）、坑口の外は一部で湿地化している（写真-1）。このように本地域は地下水が豊富であり、地下水の影響を受け岩石の局所的な粘土化や、それを受けた地すべりの発生が推定される。

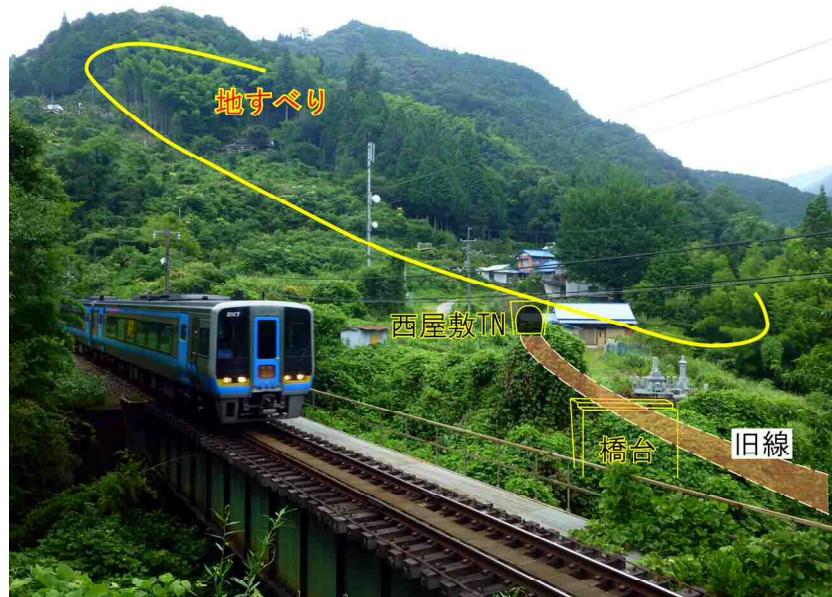
写真-2 起点側新旧分岐点付近（A 地点）から眺めた
西屋敷トンネル起点側坑口（B 地点）周辺の状況

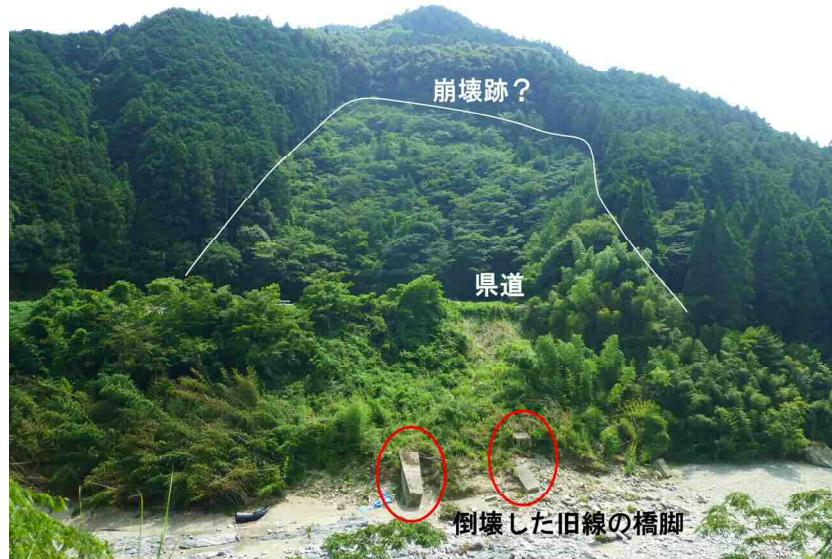
写真-3 吉野川の河原に倒壊・転落した旧線の橋脚（D 地点）
背後斜面には、崩壊跡とみられる植生が異なる範囲がある。

図-2に示すとおり調査地周辺には多数の地すべり地形が判読される。詳細な記録は不明であるが、これらの中には旧線に影響を与えていたものもあると考えられる。倒壊した橋脚が吉野川の河原に残るD地点の背後斜面には崩壊によるとみられる植生の変化があり（写真-3），橋脚は斜面災害が起因して倒壊した可能性がある。また旧土佐穴内駅に近いE地点では、県道に沿って崩壊対策として施工されたと考えられる完成直後の法枠工があり、沿線は近年になっても斜面災害の多い地域であることがわかる。

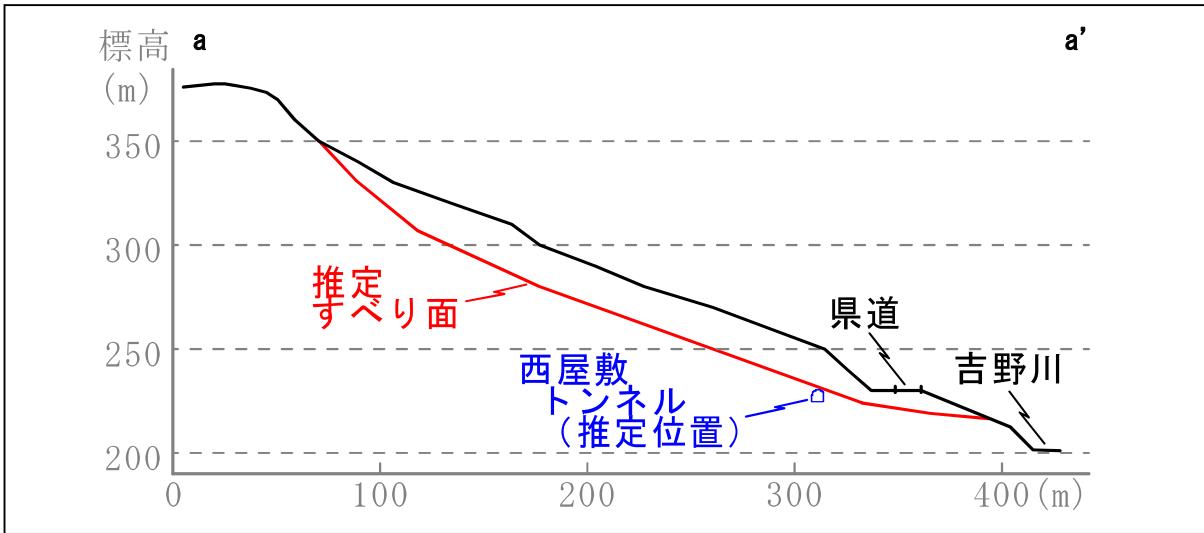
図-3 地すべりと西屋敷トンネルの位置関係（推定）

断面位置は図-2 の a-a' 測線を示す。地形断面は国土地理院 2 万 5 千分の 1 地形図より図化した。西屋敷トンネルの両坑口はともに県道の直下に位置しているため、トンネル天端高を県道にあわせて設定した。

この数値に基づき当地すべりの推定断面図を描いたものが図-3 であるが、西屋敷トンネルは地すべりのすべり面の直近に位置していることがわかる。図-3 で設定したすべり面深度は推定される最小値を用いているため、実際のすべり面はこれよりも深い可能性がある。西屋敷トンネルは地すべりを貫くように建設されていたことも十分に考えられる。

両坑口の配置から、このトンネルの建設に携わった昭和初期の技術者は地すべりの存在を認識し、地下で地すべりを効果的に回避しようとしていたと考えられる。しかし現代の知識からみれば、地すべりの深さに関する調査・見積もりがやや甘かったように感じられる。当トンネルの建設時点で激しい偏圧を受けたとする記録^{7), 12)}や、先述のとおり開通後に変状が生じた記録⁹⁾もある。これらのことから、本廃線区間が放棄された最大の理由として、地すべりの活動により西屋敷トンネルに変位が生じたことが考えられる。
