4. 南予地方で発生した土砂災害と地質特徴との関係 災害地質研究部会 松澤 真 (パシフィックコンサルタンツ)

1. 調査地域の概要

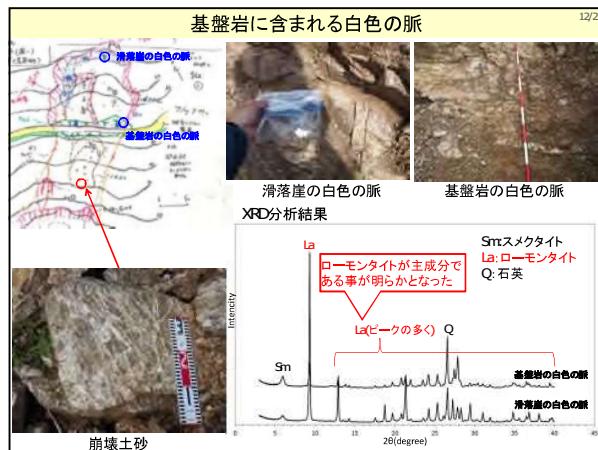
基盤岩に含まれる白色の脈(ローモンタイト)

コンクリート表面が薄く剥がれ落ちる現象
角部が破碎し欠損する現象

⇒ローモンタイトを脈状に含む砂岩は、乾燥湿潤により脆弱化していたと推定される
