8. 呉市周辺における崩壊発生地の分布

Distribution of collapse sites around Kure City.

○小笠原 洋（復建調査設計株式会社）

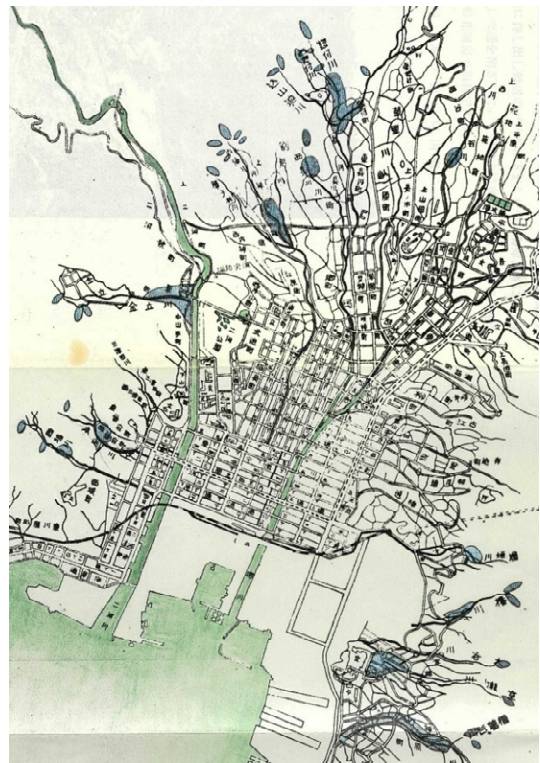
図-1 呉市中心部の崩壊地分布図

広島県作成の記録³⁾には呉市各地区における崩壊地分布図が残されているが、図-1 に示すように概要的で崩壊位置までは判別できない。河田ほか⁸⁾の報告に「当時 594 箇所が確認されている」との記述もあるが、その詳細を記した図面を入手することはできなかった。そこで、昭和 21~22 年（1946~1947 年）米軍撮影の空中写真判読により崩壊位置を抽出した。判読は縮尺 16,000~44,000 分の 1 写真を使うとともに、市街地周辺は縮尺 6,000~8,000 分の 1 写真を使用した。そのため呉市北部地域は判読精度が低くなっている。また空中写真の画質が悪いため、裸地化した山稜からの土砂流出と崩壊地との区別が難しく、見落としや誤判読が含まれている可能性がある（図-2）。さらに、広島県防災気象要覧⁷⁾によると、枕崎台風以降 1945 年 10 月 10 日と 1946 年 7 月 29 日に広島を直撃する台風が通過しており、抽出した崩壊地がそれらによるものである可能性もある。

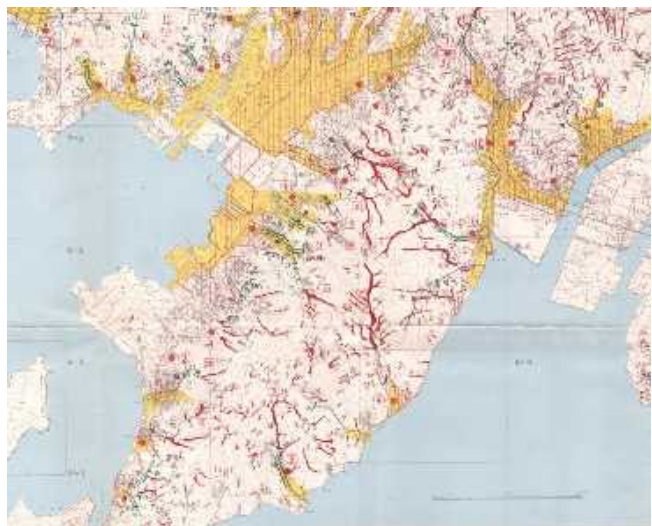
図-3 昭和 42 年 7 月豪雨の崩壊地分布図⁴⁾

広島県の資料⁴⁾には付図「呉地江崩壊位置図」が存在し，崩壊源頭部とその流下域が詳細に記されている（図-3）．この図を tiff ファイル化して GIS 上に張り付け，崩壊地と流下域をプロットした（図-4）．元図の歪みによる国土地理院地形図 25,000 との位置ずれについては可能な限り tiff ファイルを修正したが，それでも残るずれについては 1970 年撮影の空中写真（縮尺 20,000 分の 1）を個別確認のうえ，プロットした．図-4 の源頭部プロットが全体にややずれているのはこのためである．

この元図は崩壊源頭部とその流下域だけでなく，側部斜面の小崩壊なども詳細に記されていることから，現地踏査または大縮尺の空中写真をもとに作成されたものと考えられる．プロットは 1,186 であった．

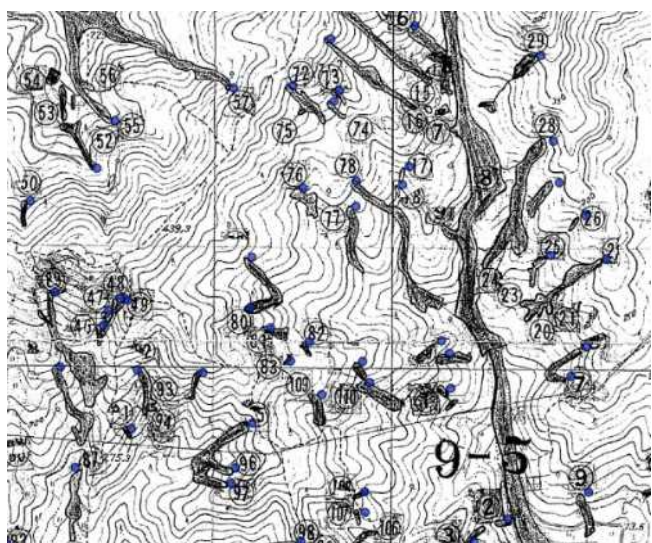
図-4 昭和 42 年 7 月豪雨災害での崩壊地とプロットの関係
