島根の自然ハザード — 実態把握と災害軽減への努力

(社)日本応用地質学会中国四国支部

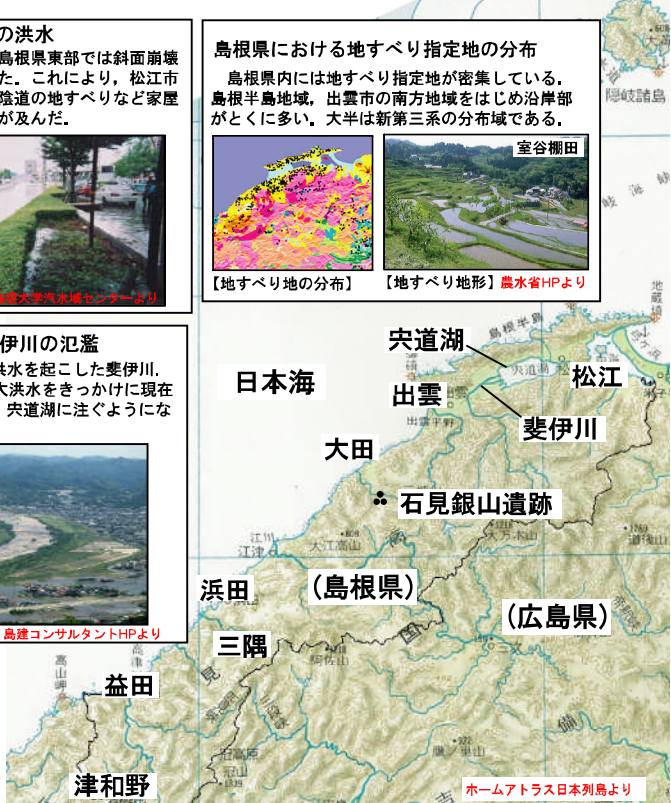
たび重なる斐伊川の氾濫

古くから度々洪水を起こした斐伊川、17世紀はじめの大洪水をきっかけに現在のように東流し、宍道湖に注ぐようになった。
