3. 高松城天守台周辺の地盤特性

Geoengineering Characteristics around Takamatsu Castle Main Tower

山中 稔, 長谷川修一 (香川大学工学部), 石川照久 (香川大学大学院),
斎藤章彦 (株)四国総合研究所, 大嶋和則 (高松市教育委員会)

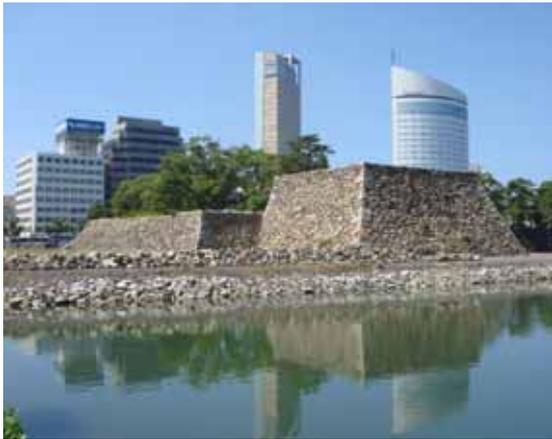
写真-1 に、高松城天守台石垣を示す。天守閣は老朽化により 1884 年に取り壊され、石垣は現在、解体・復旧工事が進められている。

写真-1 高松城天守台
(2007年9月19日撮影)

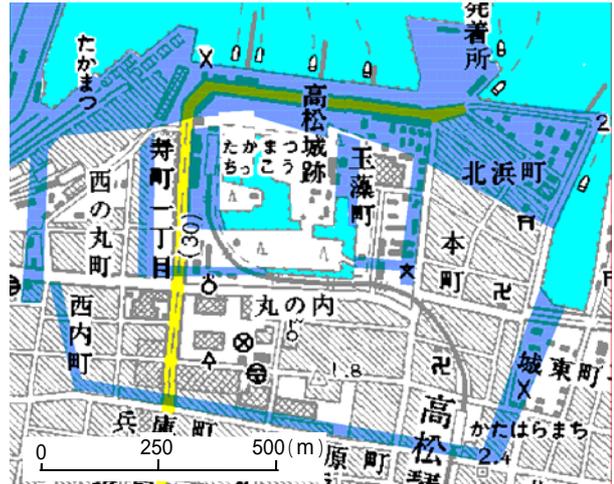
図-1 高松城周辺の当時の海岸線

図-1 に、高松城周辺の地形図を示す。海際城として知られる高松城であるが、当時の海岸線や内堀・外堀のほとんどが現在は埋め立てられていることが分かる。

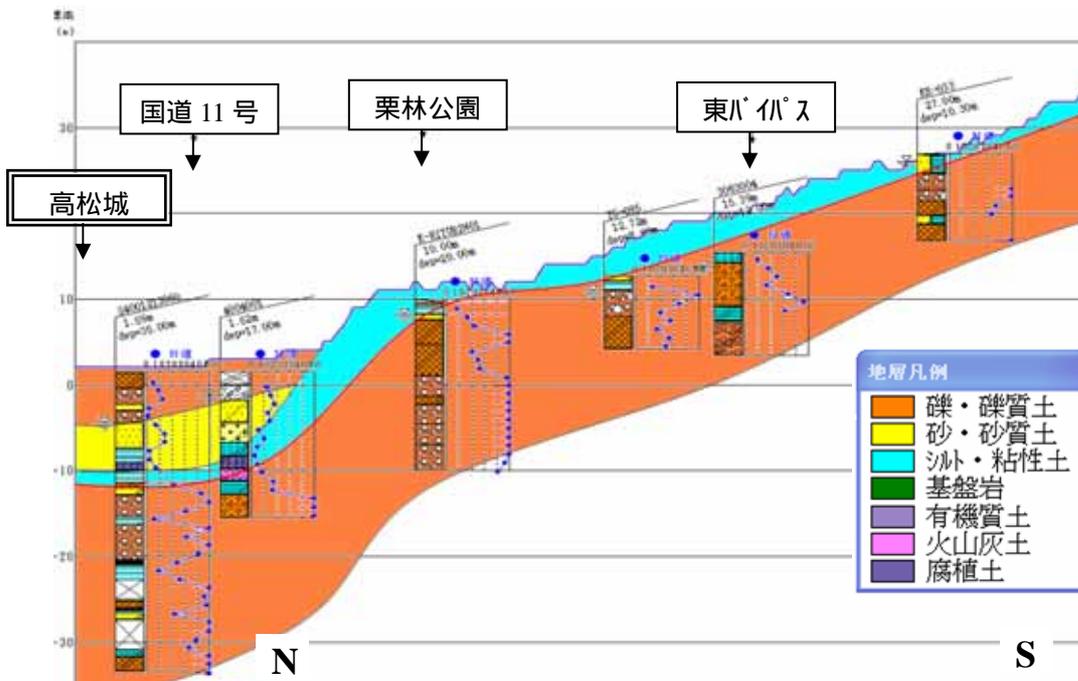
図-2 に、高松平野の南北断面(中央通り~空港線沿い)の地質想定断面図を示す。北から南に三角州帯から扇状地帯に位置しており、高松城が位置する海側には沖積層の分布が見られ上部は礫質土が被覆している。

図-2 高松平野の南北断面図(中央通り~空港線沿い)(参考文献4)に加筆)

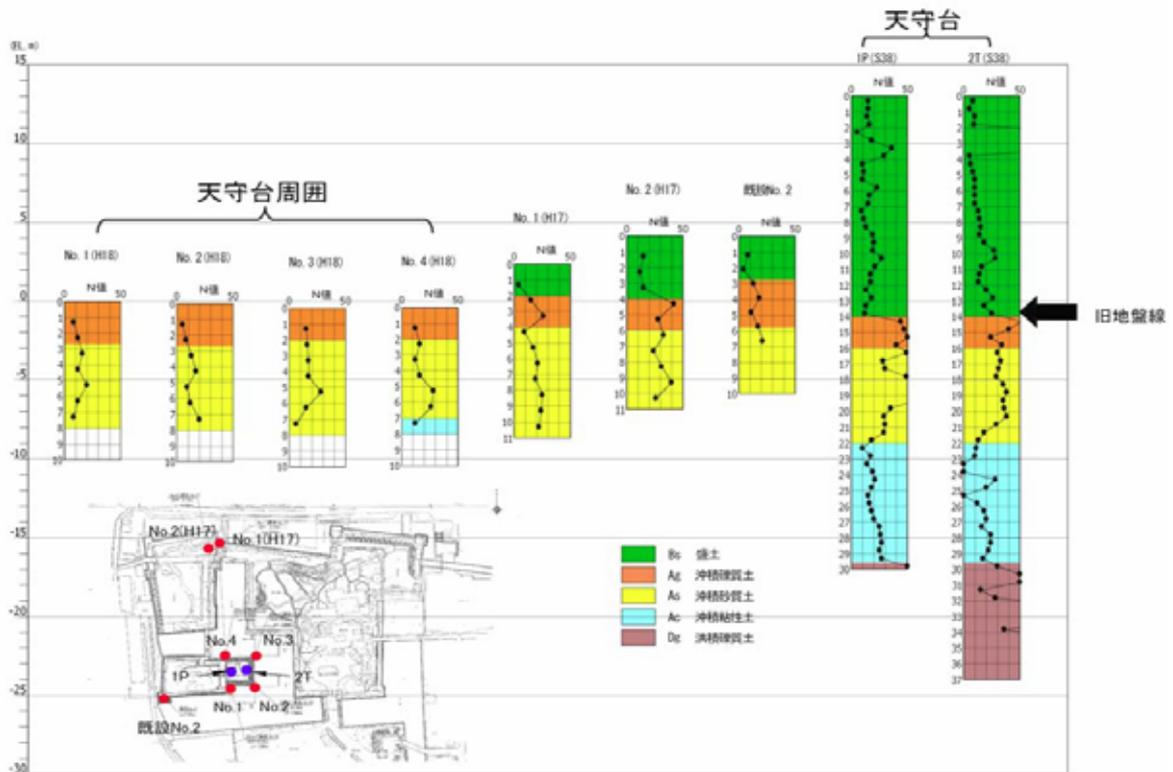
図-3 に、玉藻公園内で実施された既往ボーリング調査報告書^{7),8)}による、天守台および周辺地盤における標準貫入試験結果を示す。天守台周囲の地盤は、上位から、沖積礫質土、沖積砂質土、沖積粘性土、そして洪積礫質土が堆積している。沖積層厚は川村（2000）によると約 10m であり、沖積礫質土および沖積砂質土ともに N 値は低いことが分かる。天守台からの柱状図からは、天守台盛土の N 値は概ね 10～20 であり、旧地盤線より下位の沖積礫質土および沖積砂質土の N 値は、天守台周囲の N 値と比較して大きい。この N 値が大きい理由として、上載荷重による拘束圧増加と圧密による効果もあるが、それ以上に、当時の築造場所の判断として、微地形を利用し少し高まりのある、すなわち礫分の多い（N 値の高い）場所を選択したのではないかとの推測ができる。

図-3 高松城周辺（玉藻公園内）の地質柱状

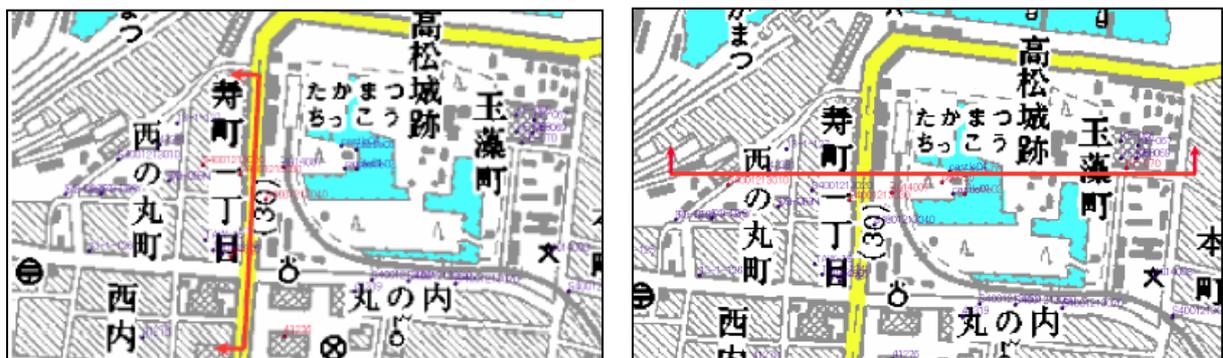
図-4 液状化判定を実施した断面

図-4に、液状化判定を実施した断面線（南北方向と東西方向）をそれぞれ示す。図-5(a), (b)は、図-4に示した各断面線におけるボーリングデータにより求めた液状化危険度評価値 PL 値を併記している。高松城周辺地盤の PL 値は概ね 10~15 であり、液状化危険度ランクは B（液状化危険度は高い）と判定される。

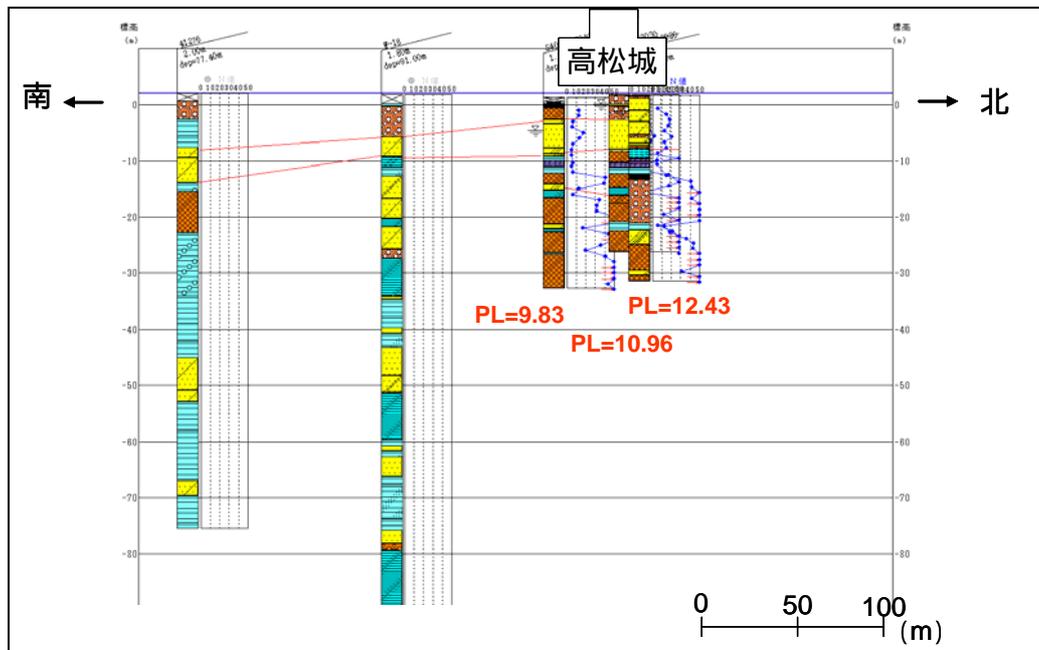
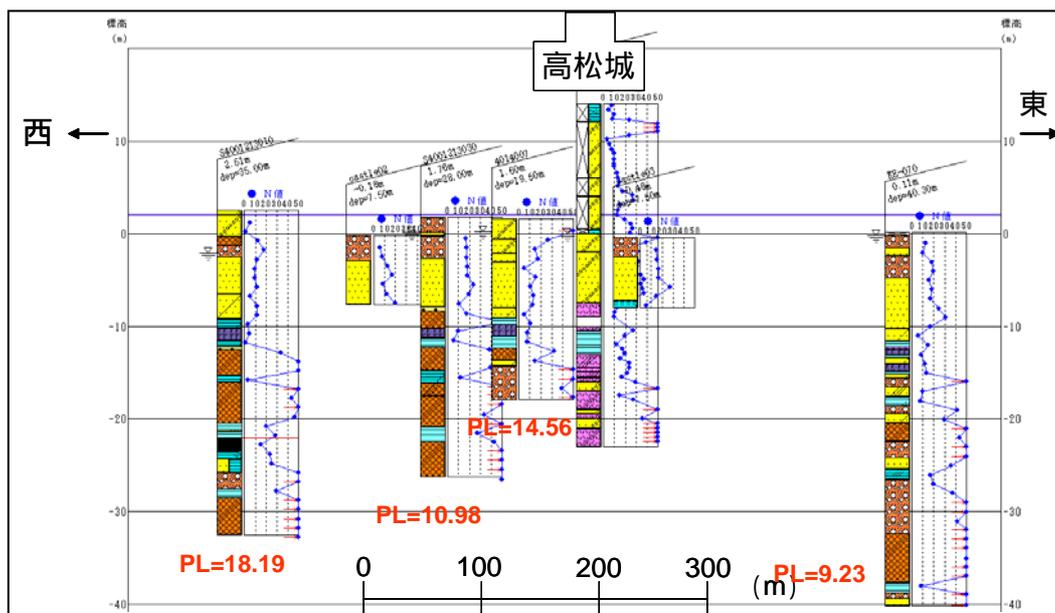
図-5 液状化危険度評価値 (PL 値)

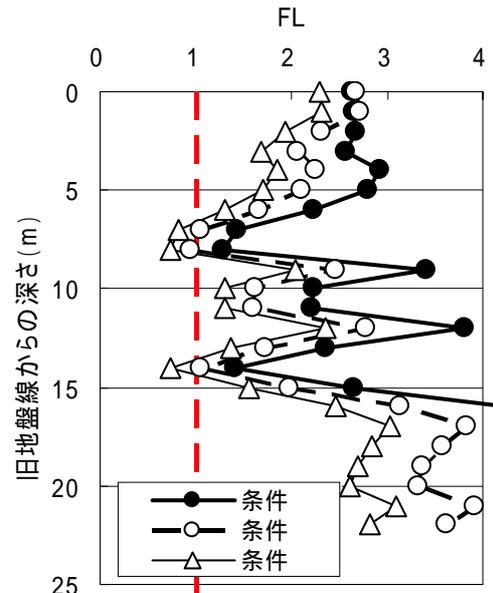
図-6 に、FL 値の深さ方向分布を示す。どの深さとも条件 1 が FL 値は最も高いことが分かる。

図-6 FL 値の深さ方向分布

表-3 に、3 条件での液状化危険度判定結果を示す。条件 1 の PL 値が最も低く、危険度ランクは C（液状化危険度は低い）である。すなわち、天守台盛土荷重により、天守台直下地盤は周辺地盤よりも、液状化危険度が低下していることが確認できた。
