図ー2 西川地すべり周辺の地形と地質（基図は国土地理院数値地図 25000（地図画像）高知の一部）

図ー3 西川地すべりダムの概要（基図は国土地理院数値地図 25000（地図画像）高知の一部）

### 3. 西川地すべりダム

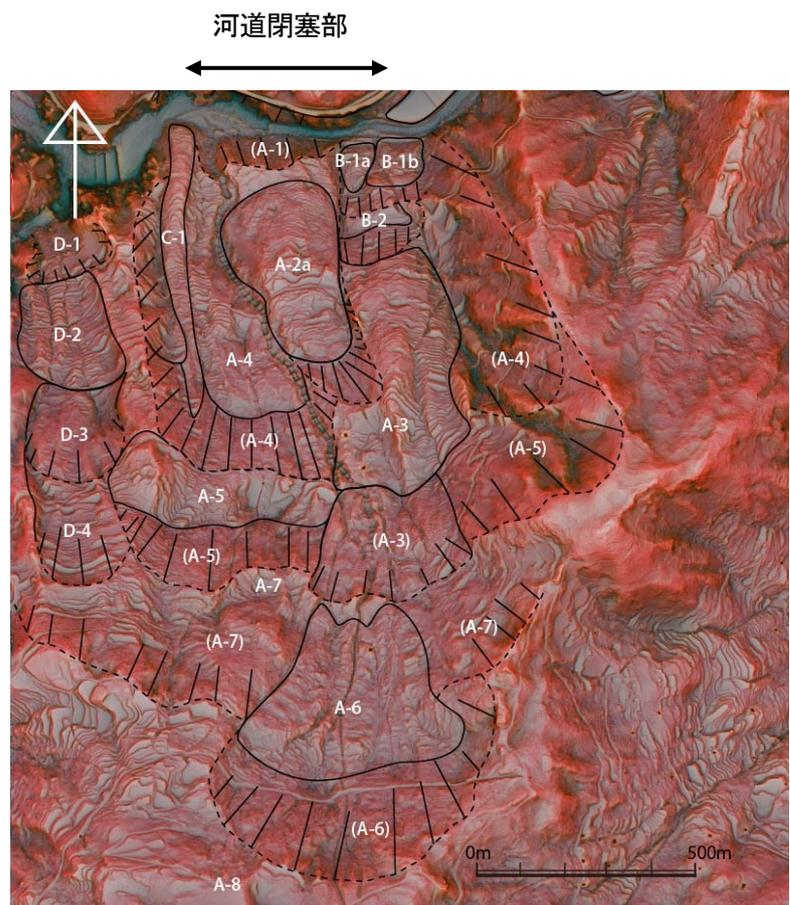
図-4 西川地すべりの形成過程(基図はアジア航測株式会社作成の赤色立体地図)(A-4)は滑落崖、A-4は対応する移動体を表す。数字は形成の新しい順位を表す。

西川地すべりは、地すべり防止区域に指定されている。西川地すべりでは、梶ヶ森の北斜面の標高650m付近の滑落崖から、数回の主要な滑動を繰り返し、地すべり堆積物が南小川河床に達している(図-3)。赤色立体地図を使用した詳細な地形判読によれば、南小川を閉塞させた地すべりは、(A-4)を滑落崖とするA-4ブロックである。A-4ブロックは河道閉塞後も地すべり滑動が継続し、更に小ブロックに分かれている(図-4)。また、A-4ブロック末端では、河道閉塞部が崩壊して形成された急斜面(A-1)が形成されている。なお、B-1aおよびB-1bブロックは現在も滑動が継続しており、高知県によって平成19年度にアンカー工等が施工されている(図-5)。

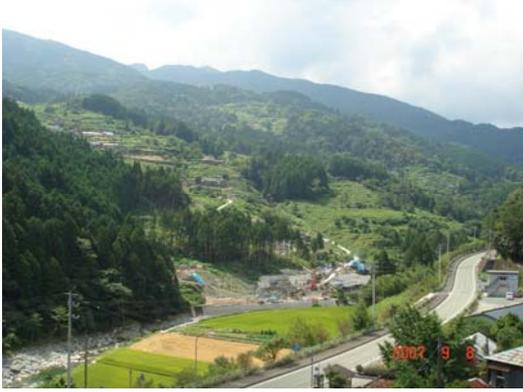
図-5 西川地すべりとその上流側に形成された堰止湖起源の段丘（大豊町粟生）

西川地すべりの上流には、粟生、落合等で比高約 10m の河成段丘が形成されている（図-5）。この段丘は、河道閉塞部の上流部において局所的に分布しているため、堰止湖起源の河成段丘と推定させる。また落合の段丘面の標高は約 278m で、これは西側地すべり末端崩壊部の遷急線の標高とほぼ一致しているため、地すべりダムによる堰止湖は約 1km 上流の落合付近まで達したと推定される。なお、段丘面と現河床との比高は、粟生で約 10m（現河床約 252m、段丘面約 262m）、川平で約 8m（現河床約 262m、段丘面約 268m）、落合で約 5m（現河床約 273m、段丘面約 278m）である。すなわち、堰止湖の消滅後、下流ほど下刻が進行している。

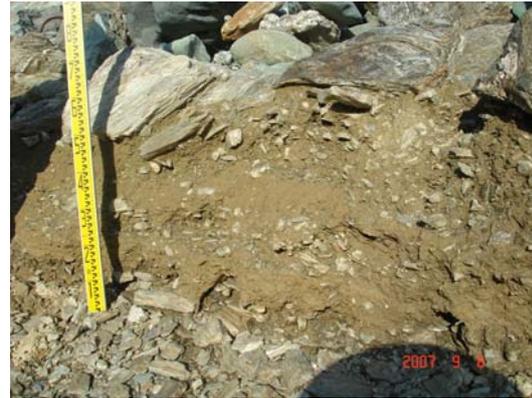
図-6 礫混じりシルトからなる西川地すべりダムの堰止湖堆積物（大豊町粟生）

西川地すべり河道閉塞部直上流の河床には、泥質片岩礫を混える黄褐色シルトが厚さ 1m 程露出しているが、その基底は確認できない（図-6）。高知県中央林業事務所・株相愛（1998）のボーリングによれば、河道閉塞部（河床標高 252m 付近）の基盤岩の標高は 243m 付近に当たるので、河床堆積物の厚さは 10m に見込まれる。更に、段丘の比高分を加えると堰止湖堆積物の厚さは 20m に達する。

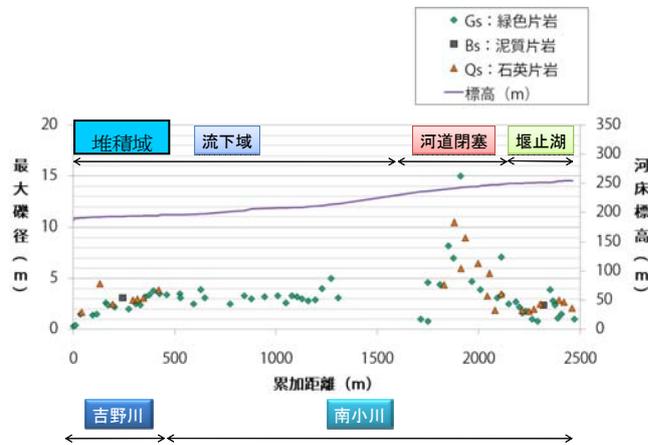
図-7 南小川の河川勾配と西川地すべり決壊堆積物の最大礫径

決壊による大規模土石流堆積物の特徴を把握するために、約 50m 間隔で最大礫径とその岩石の種類を調査し、その結果を図-7に示す。これによれば、東土居の吉野川河床では、緑色岩礫の最大径は

南小川合流点に近づくに従い増大し、合流点付近では4mに達する。また、合流点から河道閉塞部まで、緑色岩野最大礫径は2-4mとほぼ一定している（図-8）。これに対して、河道閉塞部の緑色岩礫の最大礫径は、5-10mと増大し、最大15mに達し、その上流側では急速に礫径が減少している（図-9）。このような緑色岩の最大礫径は、河道閉塞決壊土流堆積物の堆積域（吉野川河床）、南小川の流下域および河道閉塞部、さらに堰止湖部に対応する（図-7）。

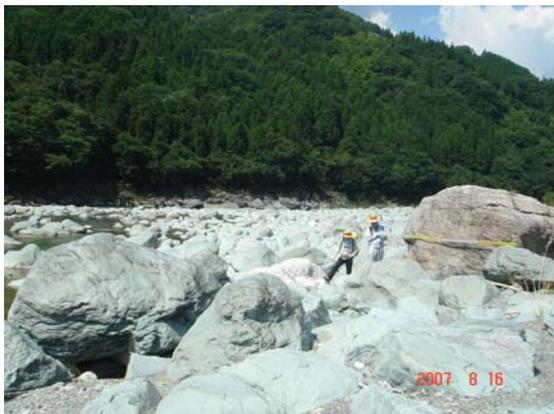
図-8 吉野川河道閉塞部における緑色岩の岩塊群（大豊町東土居）

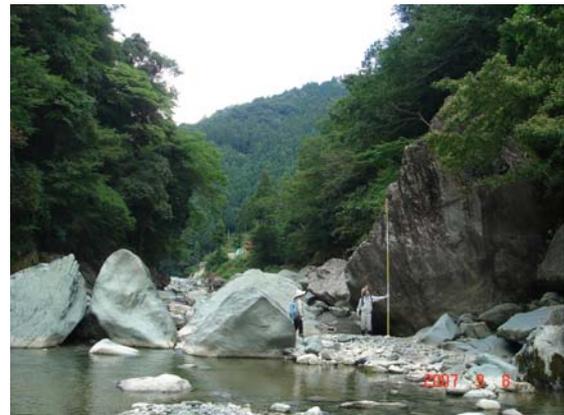
図-9 南小川河道閉塞部における緑色岩の岩塊群（大豊町栗生）
