## 17. 岩手・宮城内陸地震における自動観測システム活用事例

The example of the automatic observation by the Iwate-Miyagi-Nairiku earthquake

○二木重博 佐田真  
(株) エイトコンサルタント

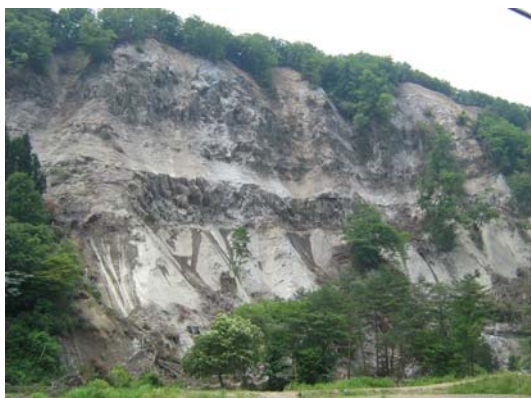
山腹崩壊（表層滑落と岩盤崩落）状況

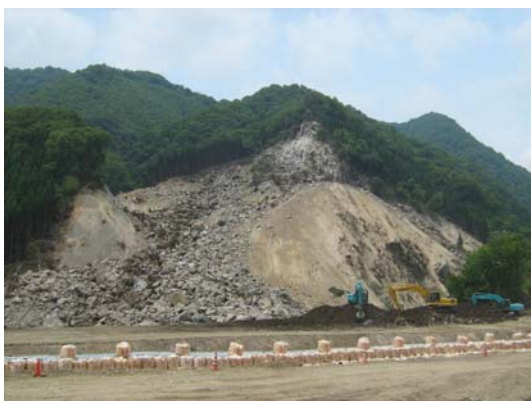
山腹の崩壊と復旧作業状況

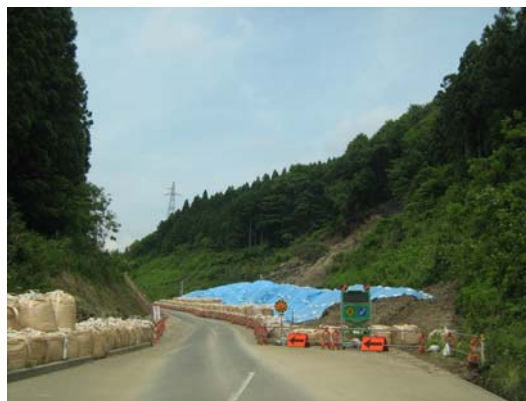
道路脇斜面の崩壊と応急対策状況

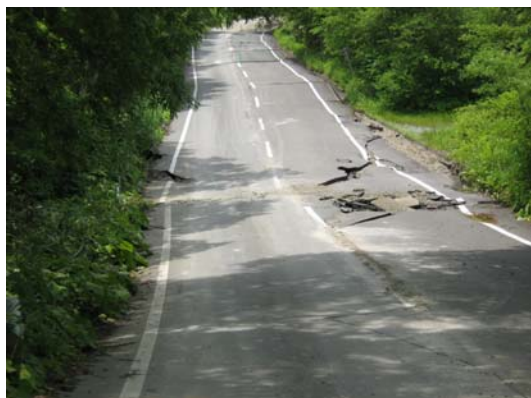
路面の変状

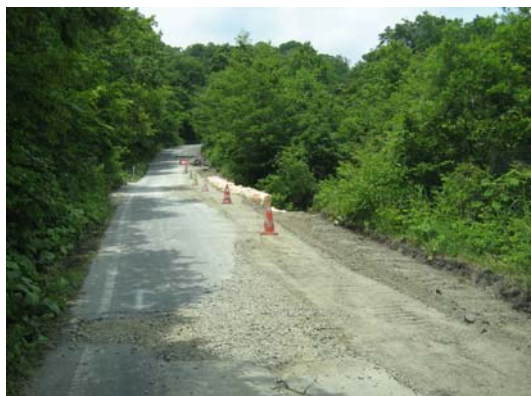
大型土嚢等による応急対策状況

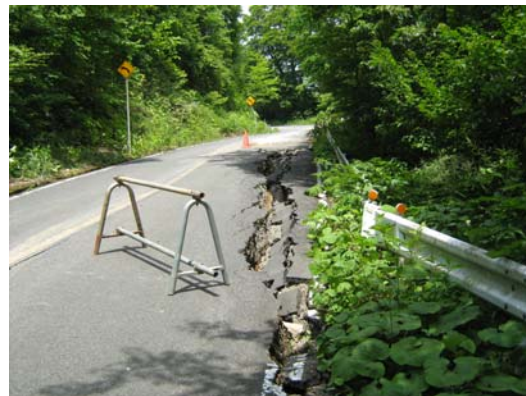
路肩の変状

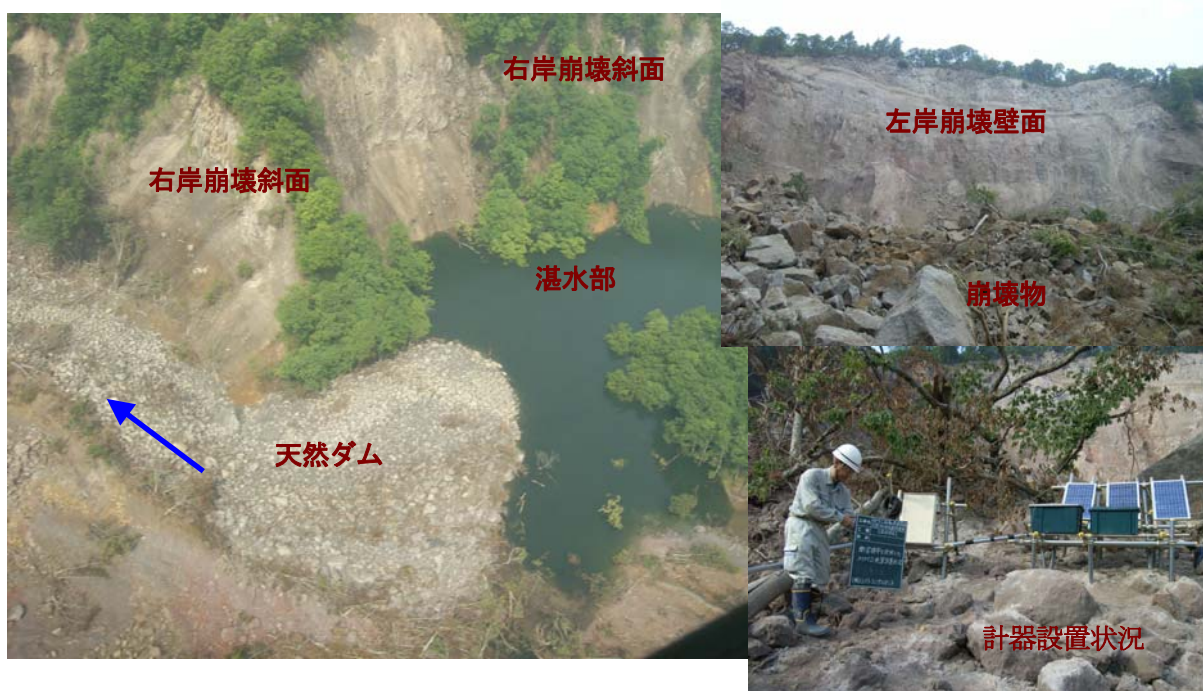
湯浜地区は天然ダムの左岸縁付近に設置した。

(1)に関しては、とくに湯ノ倉温泉地区において、設置 1 ヶ月後にバッテリー交換が必要となった。一方、湯浜地区に関しては2 ヶ月間なんとか必要電圧を確保できた。両社の違いは、湯ノ倉温泉地区が計器設置箇所の周囲に樹木が林立しているのに対して、湯浜地区は太陽の光を遮るものが全くない点である。設置後の天候が不良であったことも災いしたが、ソーラーパネルの効果は採光の微妙な違いを敏感に反映するようであり、慎重な位置選定が必要である。

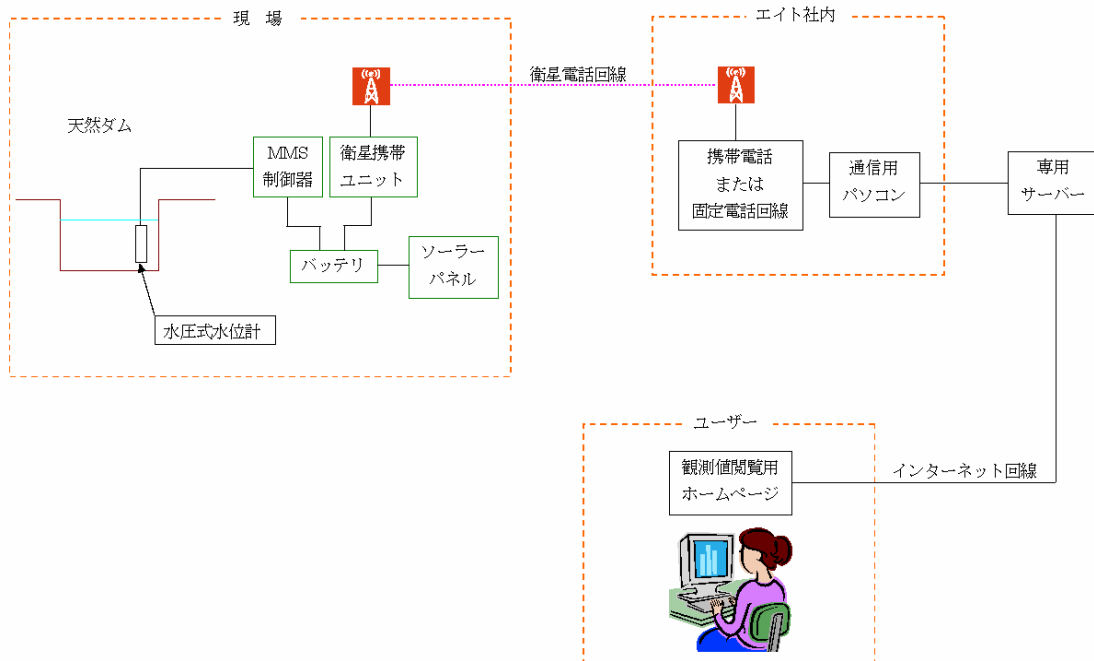
図 5.1 データ取得からホームページアップまでの流れ

データの取得からホームページでの確認までの流れは、図 5.1 に示す通りである。

- ・ 天然ダムで測定した水位データは、現地に設置している MMS 制御器に蓄積される。
- ・ 社内のパソコンから現地に電話を掛けて通信状態にし、制御器からデータを吸い上げる。
- ・ 社内のパソコンに取り込まれたデータを専用サーバに送信し、Web 表示できるような形に変換して、ホームページ上に表示する。

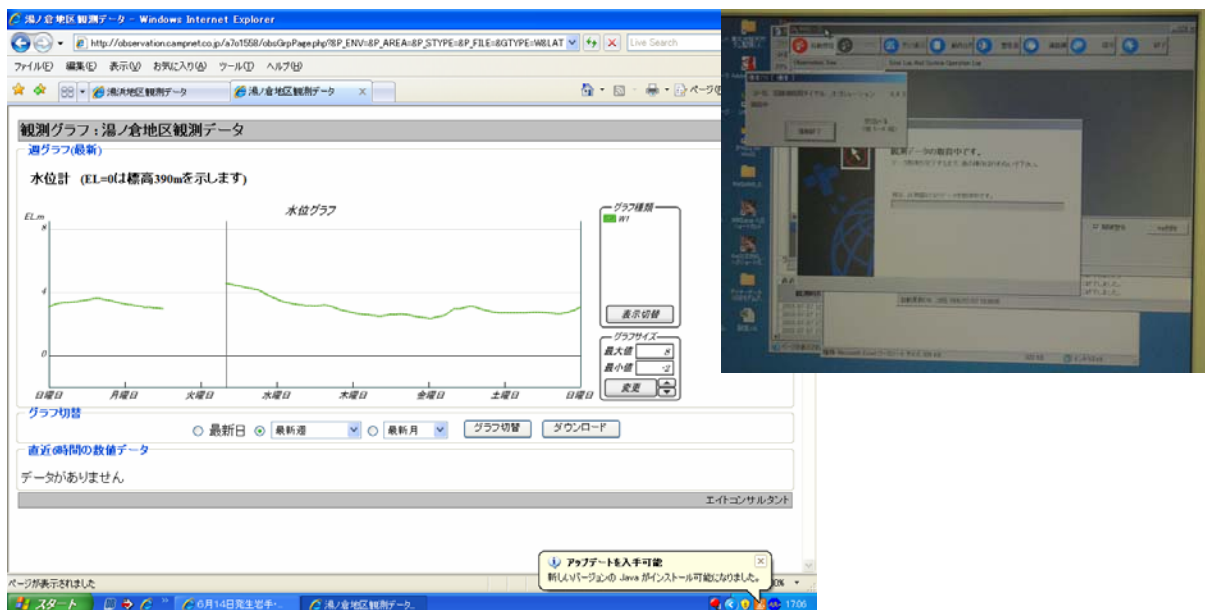
図 5.2 Web 上のデータ表示例とデータ取得状況例（右上）

また、ホームページ上の表示とデータ取得状況の画面例を下に示す。
