P4. 荒砥沢スプレッドの地すべり構造に関する研究

— 調査報告3 スプレッドにともなう小規模斜面変動のタイプ —

Study on landslide structure of the Aratozawa Spread

- Report 3 Types of small slope movements associated with spread-

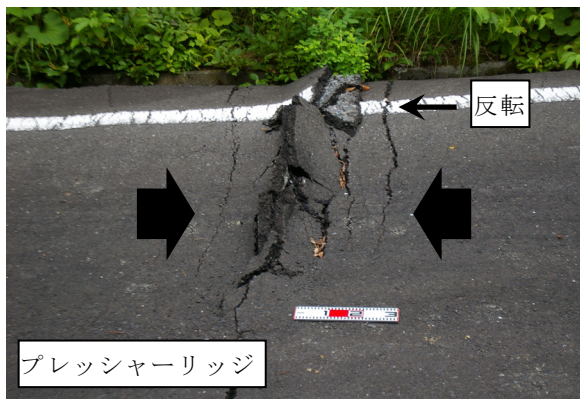
写真-2 アスファルトの反転

アスファルトの一部が反転し、もう一方のアスファルトが乗り上げている。矢印は圧縮方向を示す。

アスファルト舗装は直下の路盤との境界で剥離し、移動しやすく、様々な変状が観察される。中には、一旦は分離したアスファルト舗装が、クラックを閉じる方向に滑動し衝突しているものが観察される。さらに圧縮が進み、一方が他方に乗り上げたもの、互いに一部分が乗り上げてかみ合った状態になっているものが観察される。また、プレッシャーリッジを形成した後に、下盤の滑動・圧縮により上盤の一部が断裂し反転しているものがある。

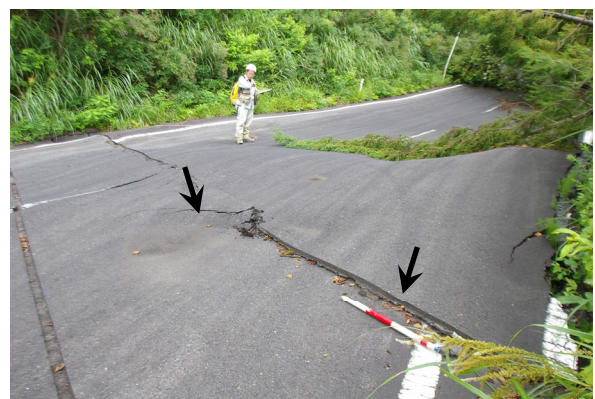
写真-3 アスファルトの乗り上げ

互いに一部分が乗り上げられて、かみ合った状態になっている。矢印は乗り上げ位置を示す。

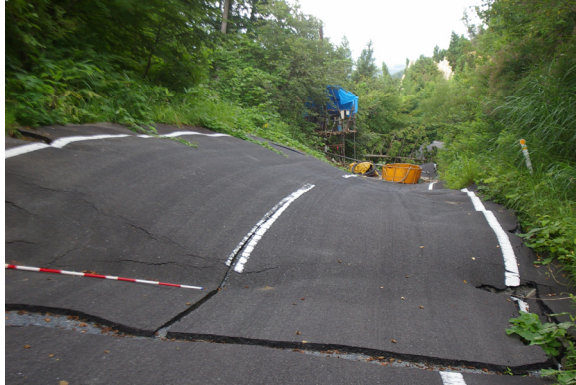
写真-4 アスファルトの膨らみ

路盤材が流動化し集積して、アスファルト舗装全体が膨らんでいる。膨らみは左端から右へ徐々に低くなっている。

平坦な道路に移り変わっているもの・道路全体が膨らんでいるもの・陥没し、周りを膨らみが囲うものがある。膨らみの内部を見るとアスファルト舗装と路盤材の角礫層との間に大きな隙間が無く、路盤材が厚くなっていることから、路盤材が流動化して集積したものと解釈した。ただし、このような膨らみが形成される条件については未定である。

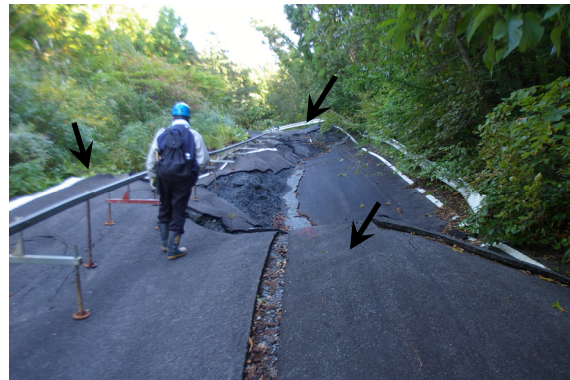
写真-5 アスファルトの沈降

窪み部分から路盤材が抜け出し、周りに発散していると考えている。そのため周囲には膨らみができている。矢印は膨らみの位置を示す。

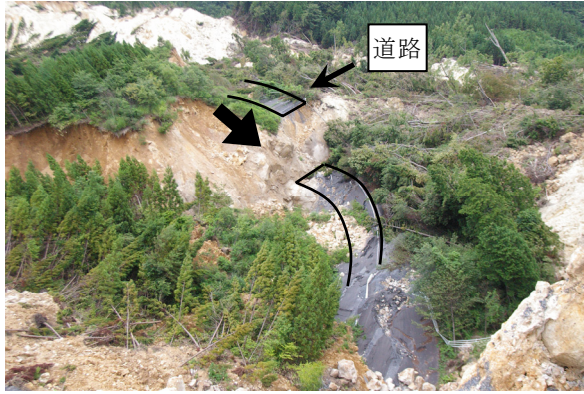
写真-6 回転すべり

典型的な回転すべりの事例である。アスファルト道路が分離し傾動しているのがよく分かる。矢印は移動方向を示す。

滑落崖の比高が10mを超えるもの、1つの移動体のようにあるがクラックで分離しているもの、移動方向を変化させながら滑動したものがある。共通点として、植生の乱れ・構造物の変状はあるが、それを含む移動体はほぼ原形を残している。発生源の地質は溶結凝灰岩や軽石凝灰岩である。

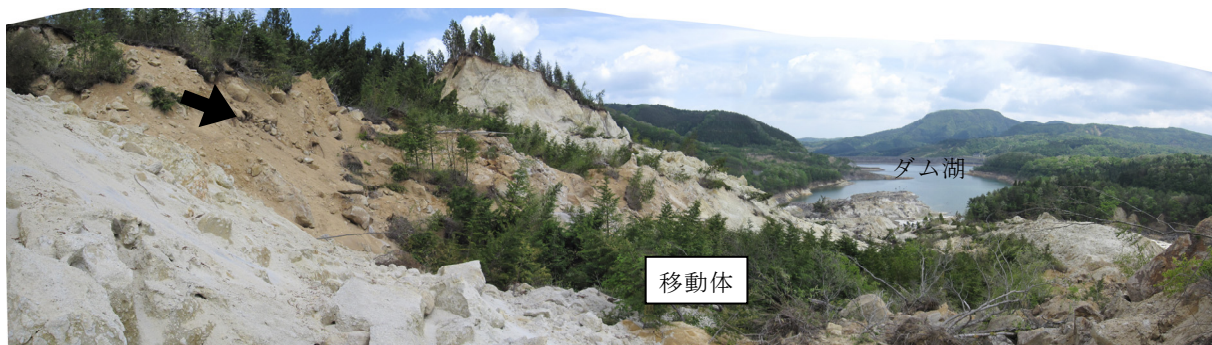
写真-8, 9 Squeeze型地すべり(矢印:移動方向)

植生の乱れはあるが、それを含む移動体はほぼ原形を残している。移動体の前方には、上位層である溶結凝灰岩の岩塊が分布している。その前方には、崩壊源の下位層と思われる軽石凝灰岩が分布している。

崩壊源の下部を構成していた部分が前方に岩屑なだれとなって搾り出され、崩壊源の上部を構成していた部分が引きずられるように滑り落ちたと考えられる。植生の乱れはあるが、それを含む移動体はほぼ原形を残している。下部を構成していた部分が流動化し搾りだされるといった現象は、スプレッドで起きるすべり層の移動体先端部への搾り出しと似ている。
