7. 2009年7月21日山口県防府市で発生した土石流の堆積域での被災状況 Damage from debris flows on July 21, 2009 in Hofu, Yamaguchi Prefecture

○光本恵美・西谷和樹・青原啓詞 ((株)ヒロコン)

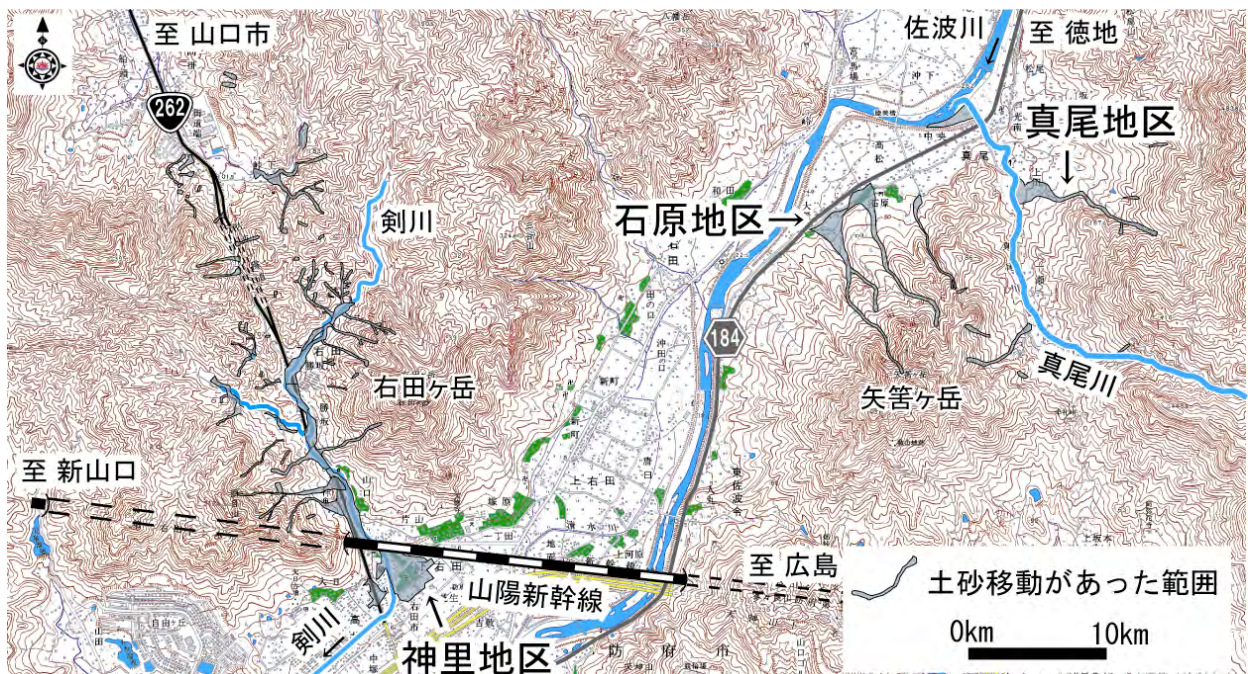
図-4 山口県防府市の土砂移動発生箇所³⁾(一部加筆)

山口県防府市の神里、石原、真尾の3地区の土石流堆積域における被災直後(7月23日時点)の現地状況について報告する(図-4)。

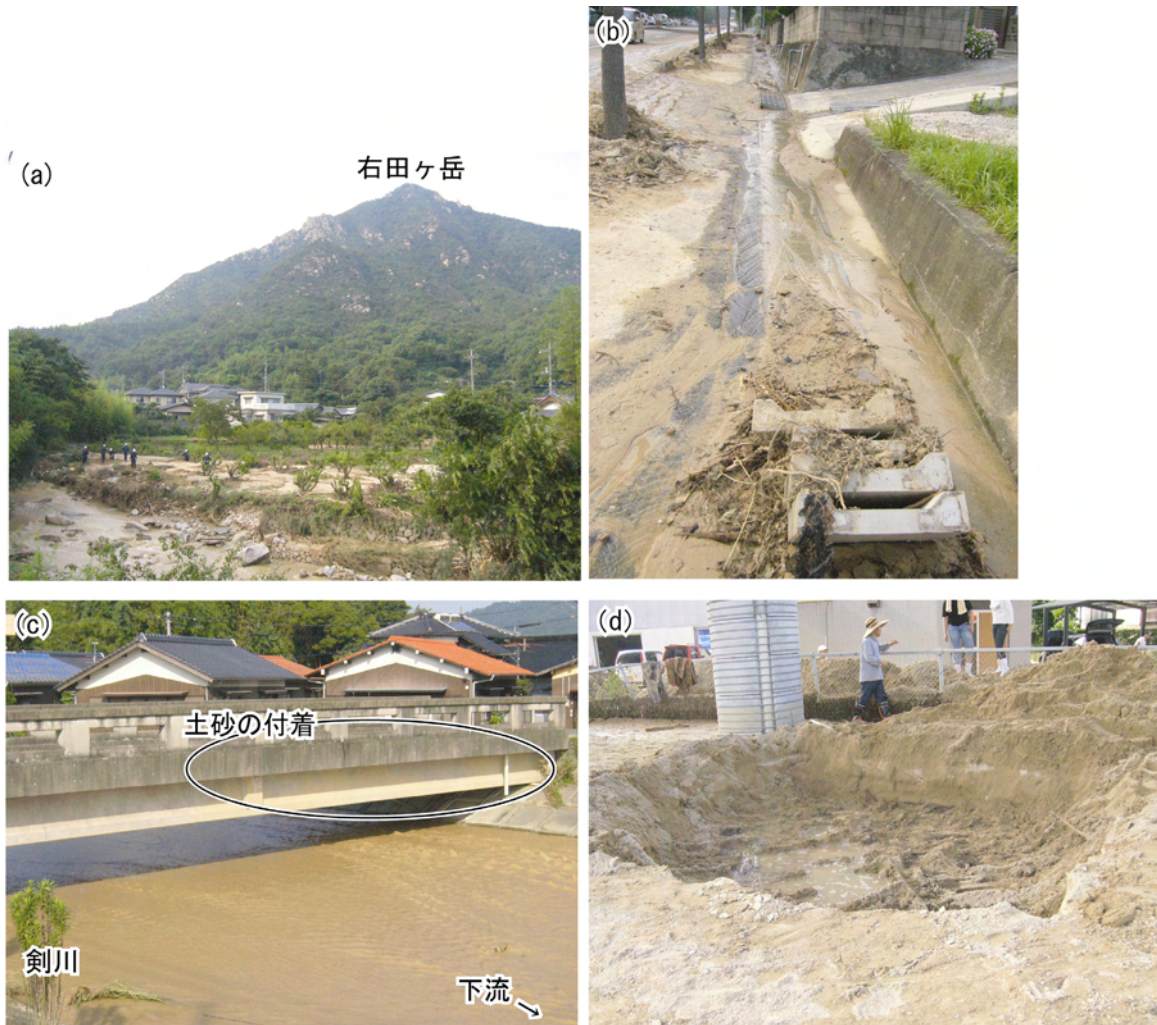
写真-1 神里地区の被災状況(2009年7月23日)

現地状況より、防府花崗岩が分布する山腹や尾根に数メートルオーダーのコアストーンが露出することから、防府花崗岩は風化・侵食が著しく進んでいることがわかる(写真-1の(a))。

新幹線より北側の剣川右岸側から右田ヶ岳(標高 420m)を望むと、右田ヶ岳の山腹や尾根に多数のコアストーンが分布している(写真-1 の(a))。右田ヶ岳の北東側斜面では、土石流が発生しており、土石流はコアストーン等を巻き込みながら、流下したものと推察される。

剣川とほぼ並行して走る国道 262 号沿いの側溝からは、流下物が溢れ、重さ 32kg のコンクリート製の蓋が浮き上がった状態にあった(写真-1 の(b))。

新幹線より南側の剣川河道には、土石流の流下物であるマサが堆積していた(写真-1 の(c))。同地点に架かる橋は、目立った損傷はないものの土砂が付着していた(写真-1 の(c))。このことから、本地区を流下した土石流はマサを主体とし、河床から橋までの高さまで土砂が到達していたものと推測される。

剣川から越流した土砂は、新幹線の高架橋付近において、厚さ 1m 程度で堆積した状態が確認された(写真-1 の(d))。

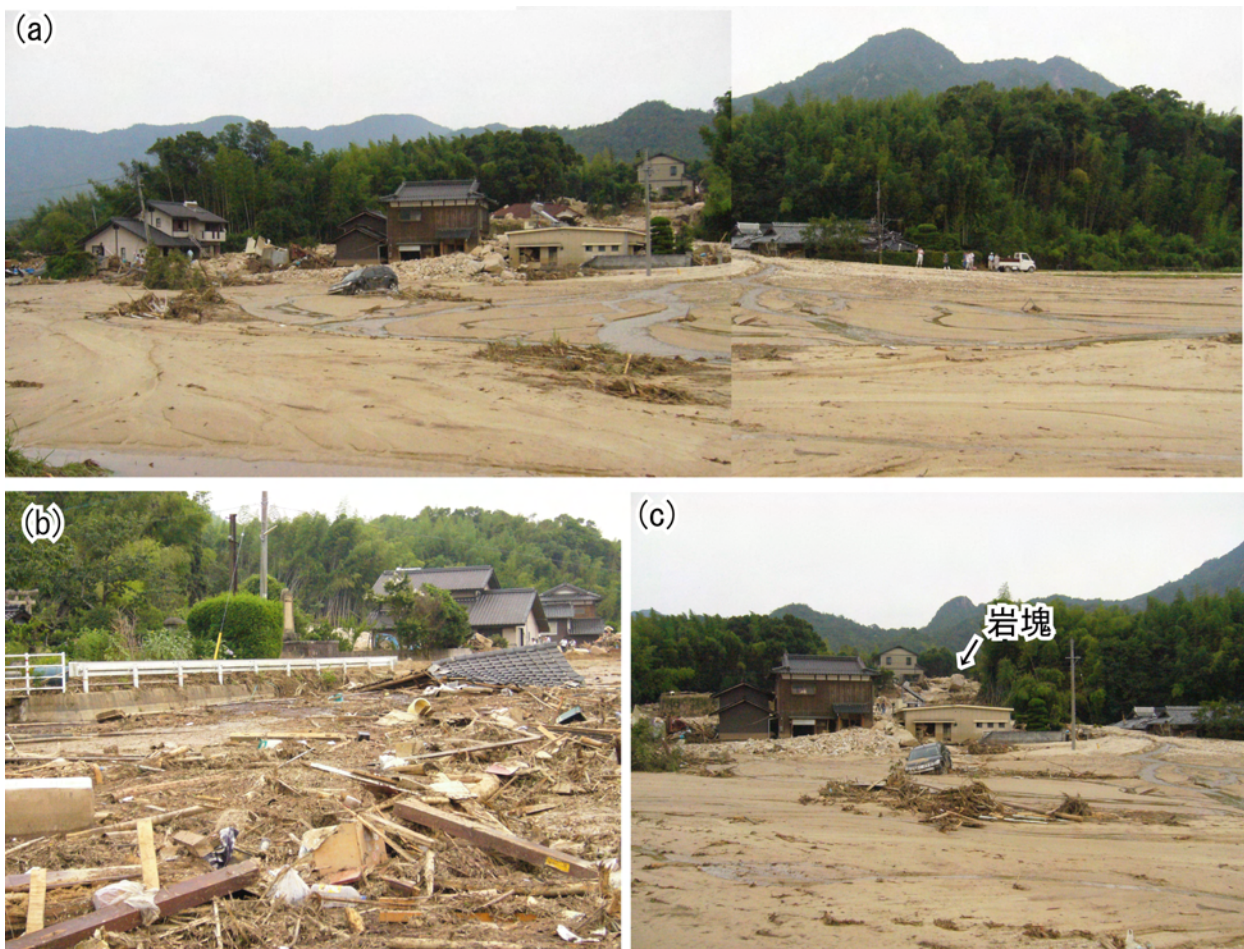
写真-2 石原地区の被災状況(2009年7月23日)

土石流の流下した山裾は、土砂が幅広く流入し、家屋や車を飲み込んでいた(写真-2)。同地点における土石流の流下物は、主にマサと流木であり、岩塊はほとんど確認されなかった。

土石流によって、家屋が全壊し、その木材が散在していた(写真-2の(b))。また、1階へ土砂が流入したものの全壊までは至っていない家屋も確認された(写真-2)。これらの家屋には、大きな岩塊や流木等の衝突が少なかったものと考えられる。

- (a) 石原地区で発生した土石流の堆積域の被災状況(全景)。
- (b) 全壊した家屋の木材が散乱している。
- (c) 家屋や車の内部へ土砂が流入している。

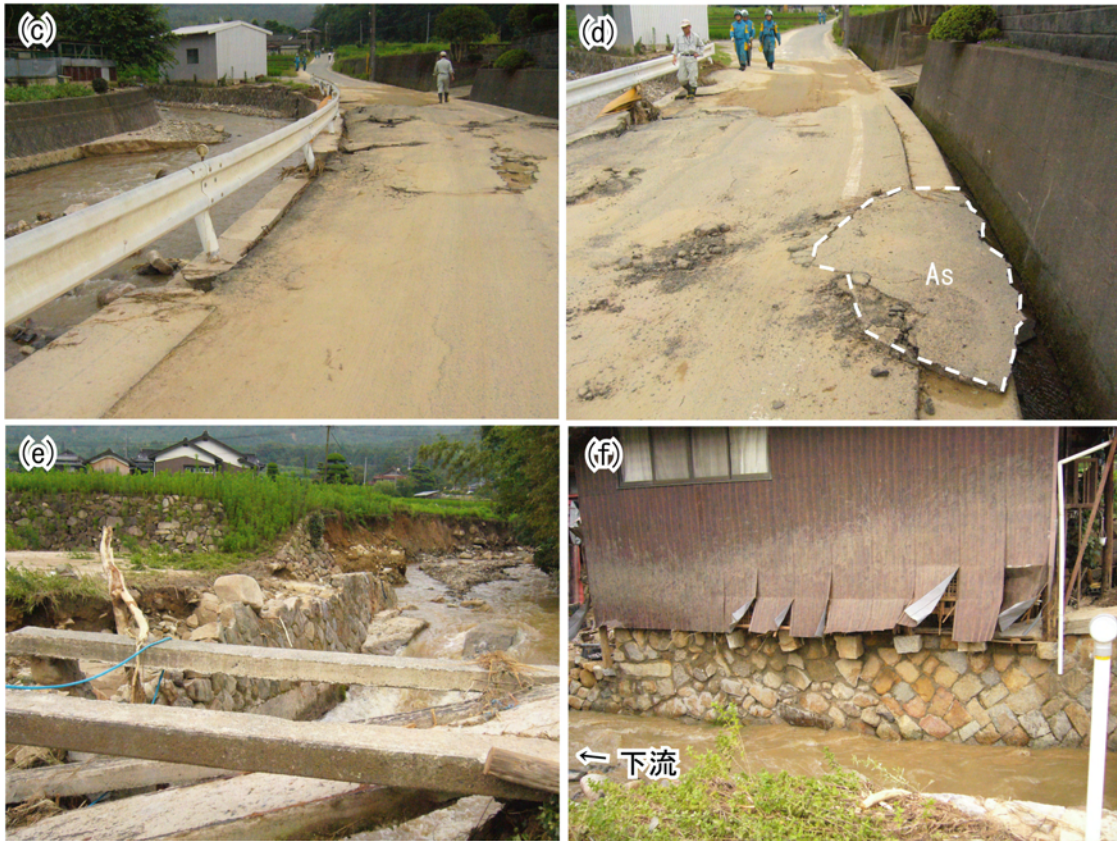
写真-3 真尾地区の被災状況(2009年7月23日)

真尾川の水衝部では、土石流の衝突により、河道近傍の道路が破損していた(写真-3の(a))。破損した道路上には、道路から剥離し、流下したと思われるアスファルトがあった(写真-3の(b))。土石流の流下によって、真尾川に架かっていた橋は流され、護岸は削りとられていた(写真-3の(e))。さらに、河道近傍にある家屋のトタン壁は、土砂が付着し、トタンが剥れかけていた(写真-3の(f))。

真尾地区で発生した土石流は、土石流の流下に伴って形成された痕跡の高さまで、土砂が到達していたものと推測される。

(c)河道水衝部における道路の破損。(d)破損した道路上に、道路から剥離したアスファルトがある。
 (e)橋・護岸の破損。(f)河道近傍のトタン壁は土砂が付着し、トタンが剥れかけている。
